# 绥中县凤莲废旧物资回收有限公司“5·17” 一般触电事故调查报告

绥中县政府事故调查组

2026 年 7 月

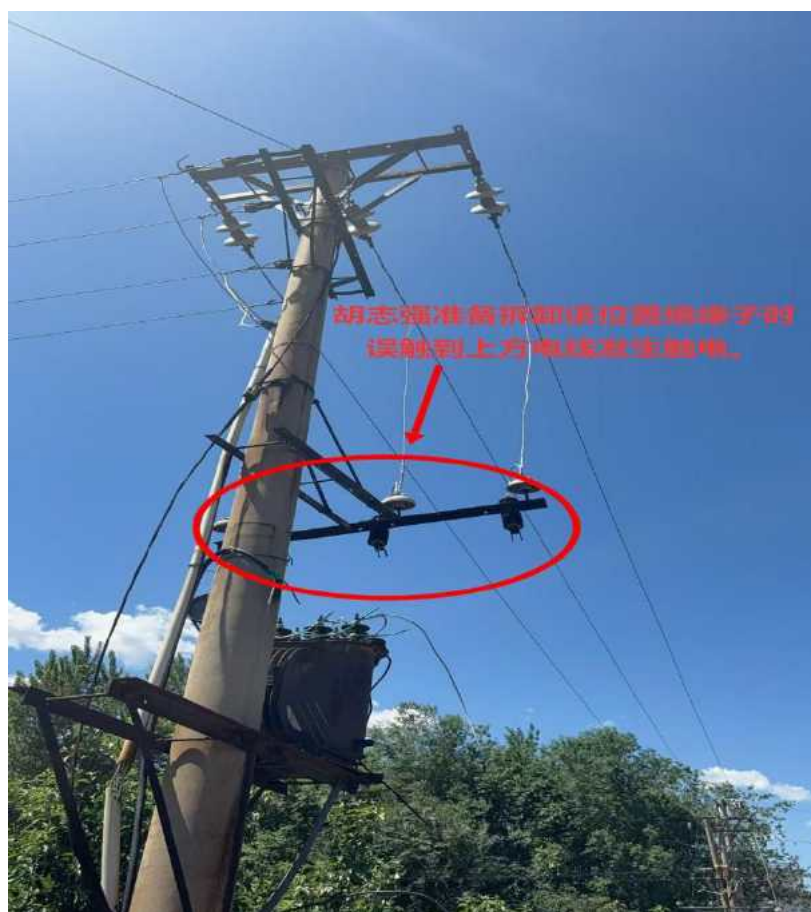
(图 1)

价，并告知李\*\*变压器在 23 年就已经申请供电所断电了，变压器本身没有电，让李\*\*给买家带路 17 日来拆，李\*\*向王\*\*转达了闫\*\*说明的情况；5 月 17 日 7 时 30 分左右，王\*\*开车拉着胡\*\*与郭\*\*，与李\*\*联系后，到达约定地点，7 时 50 分左右，李\*\*带着王\*\*三人来到变压器电线杆附近，李\*\*向王\*\*三人说只卖这个变压器，别的东西不要动，胡\*\*和郭\*\*分别把角磨机和叉梯等工具放到变压器的电线杆处，胡\*\*摆放好叉梯后便拿着角磨机上去拆变压器，在将变压器与跌落式开关下接点连接的电线截断后，胡\*\*问王\*\*，上边的绝缘子你要不要（见图 1），王\*\*回答我不要，要那玩意没用，胡\*\*说，问问东家绝缘子要不要了；8 时 9 分左右，李\*\*拿出手机便给闫\*\*打电话说明了情况，闫\*\*那边跟李\*\*说，上边不能动，他如果实在想要，就把变压器拧着的三个瓷葫芦拆去吧，由于李\*\*使用的手机通话声音比较大，在场的人都可以听到，在李\*\*还没将闫\*\*的意见转达的瞬间，8 时 10 分胡\*\*触电落地。

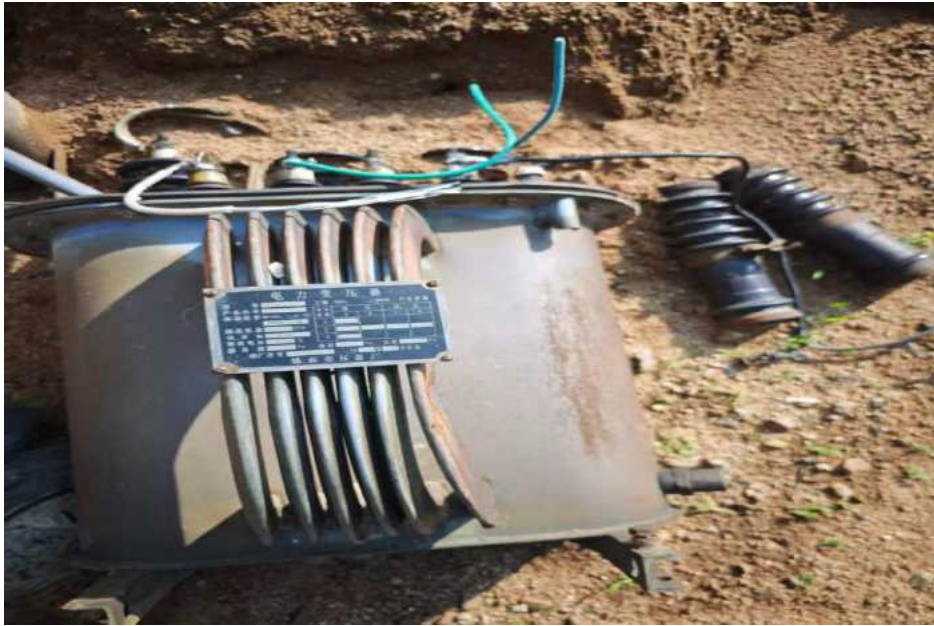
(图 2)

报废 20kva 的变压器安装在(马蹄分歧叶家 1 队分支 10 号)电线水泥杆上,用三角铁做的支架,固定在电线杆上,三角铁架与地面高度 2.7m,电线杆顶端有三根 10kv 电线(有电),有三根下引电线连接在单项电源开关上,变压器已报废电源开关接触点零件已拆除。变压器已经转移放置(见图 2)。

胡\*\*在风莲废旧物资回收有限公司打工多年，未取得特种作业操作证，缺乏电器拆除相关安全作业知识<sup>[1]</sup>，冒险开展作业，是本起事故发生人的不安全行为方面的直接原因；涉事电线杆未按规定设置安全警示标志，缺少带电危险提示，现场危险警示设施缺失，无法提醒作业人员辨识带电风险，为事故发生埋下客观隐患，同样是造成事故发生的直接原因。

1、供电部门常态化开展高低压线路、户外变压器巡检，全覆盖增设高压安全警示标志，建立报废电力设备拆除风险告知机制，及时消除线路交叉带电隐患。
