# 任丘市永恒机毡厂“8·11”一般火灾责任 事故调查报告

任丘市永恒机毡厂“8·11”  
生产安全事故调查组

2024年8月11日18时许，任丘市永恒机毡厂印花车间发生一起火灾事故，造成2人死亡，1人重伤，直接经济损失300万元左右。

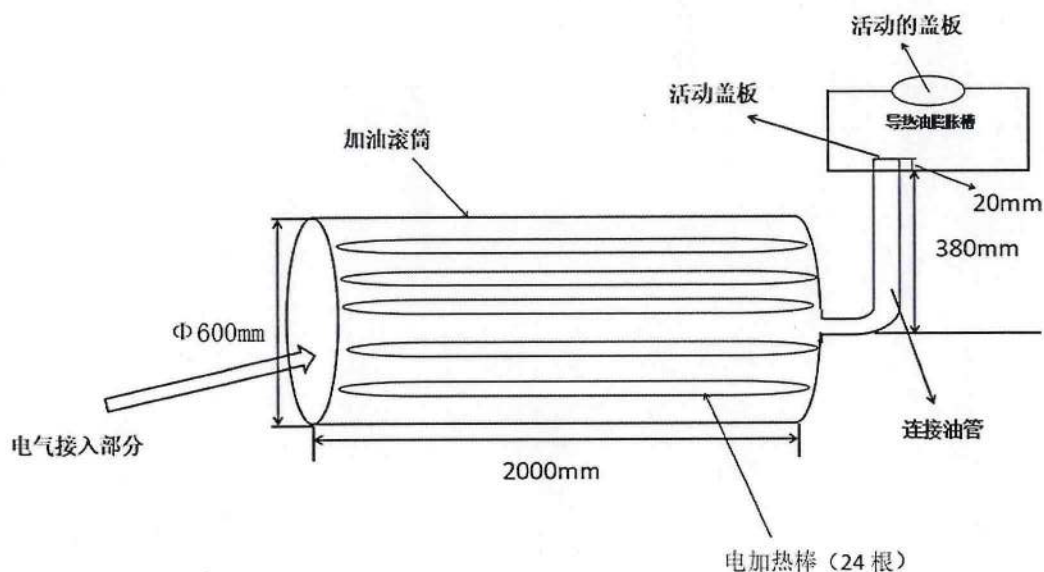
图 2：事故设备示意图

印花机由加热滚筒、传动系统、温度控制系统、电加热系统、羊毛毡带、导热油箱、设备框架等构成。采用电加热方式，有机热载体为 320#导热油。其中加热滚筒直径 600mm，长度 2000mm，一端为电气接入部分，内有 24 根加热棒及热电偶等测温件。另一端通过油管与导热油膨胀槽直接连接。膨胀槽位于该滚筒右端上方、距中心线 380mm 处，膨胀槽顶部有可活动盖板防止污物进入。油管在膨胀槽内高出底部 20mm、上端留有可活动盖板，用于防止油喷和油杂质回流（图 2）。

在设备启动正常工作状态下，滚筒内导热油受热膨胀，通过连接油管溢流到膨胀槽内，溢流的导热油到达膨胀槽的一半为油量正常；在设备停机状态下，导热油温度逐步下降，膨胀槽内导热油通过连接油管回流到加热滚筒内。

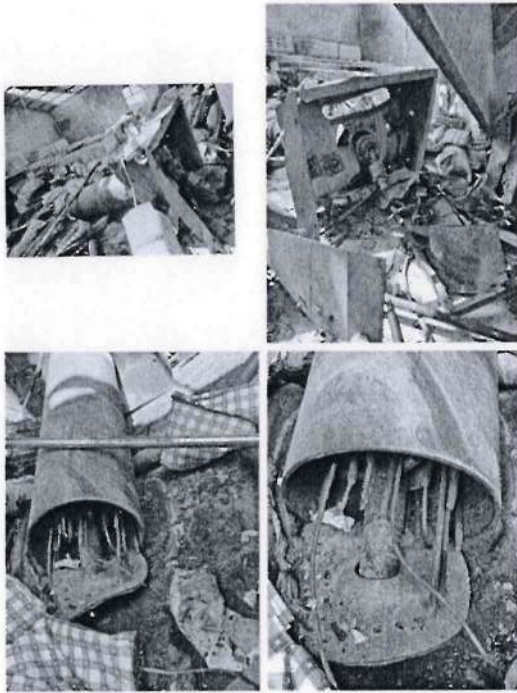
图 3：事故现场照片

1. 从事发现场来看，起火为东北部在用印花机，停用的印花机基本未过火，此外包装平台、针刺机等设备区域也基本未过火。在用印花机爆燃现象及燃烧破坏力严重，受爆燃现象反冲力印花机加热滚筒由原车间东北部靠北位置南北摆放抛投到靠东南位置，角度旋转了约 90 度；印花机北侧框架向外飞出，打到北侧墙壁上，北墙靠门位置上可见明显强力撞击痕迹；北侧墙壁、屋顶和门外正对外墙可见大量导热油喷溅及燃烧残留痕迹；导热油膨胀槽被抛出到车间东北角位置；印花机底盘固定架等其它部件也发生变形与位移（图 3）。

2. 从事故后的加热滚筒前盖板（原北端位置）可以看出被强力向外冲压变形的痕迹。固定于盖板的多个加热棒由于极度过载拉伸而导致断裂（图 3）。

3. 对于加热滚筒燃烧痕迹，从外部来看，前盖板（原北端位置）与靠北端的滚筒外壳比滚筒外壳其他部位受热氧化变色要相对严重；从内部来看，滚筒内部的筒壁、加热棒、转轴和管线等也均受热氧化变色严重，且有黑色燃烧烟尘附着物。除了加热滚筒外的印花机设备其他部位与周围织物有轻微燃烧痕迹，均为后期过火痕迹。

因此，事故燃爆部位是东北部印花机加热滚筒处。

（1）车间两台印花机内使用的导热油由于长期没有更换，油品性质都发生很大变化，积碳十分严重，油品变成黑色黏稠液态或半固态的可燃物质，流动性与导热性变得极差。造成加热滚筒与导热油膨胀槽的连通油管堵塞，压力无法释放。

（2）经应急管理部消防救援局天津火灾物证鉴定中心使用差示扫描量热仪鉴定，事发印花机导热油膨胀槽内残留导热油初始放热温度为 99℃，在 100℃至 137℃温度范围内出现多组分挥发，残渣引燃温度为 138℃；未过火印花机导热油储油槽盒内残留导热油初始放热温度为 83℃，引燃温度为 99℃，这些数据显示油品热稳定性质已经发生严重变化，正常工况下（加热 190℃左右）已达到印花机内导热油的引燃温度。

放出一些可燃气体和热量，导致罐内压力持续增大，初期看到先冒出黑烟是导热油分解的气体在滚筒薄弱处产生微小泄露，遇空气氧化放热燃烧形成的。此时罐内放热反应继续进行，压力到达一定程度时造成罐体北端面撕裂，大量导热油喷出，遇空气再次氧化燃烧进而蔓延扩大。
