# 吴川黄坡\*\*硅砂有限公司“9·12”一般 高处坠落事故调查报告

编制单位：吴川黄坡\*\*硅砂有限公司“9·12”一般高处  
坠落事故调查组

编制日期：2025 年 1 月 16 日

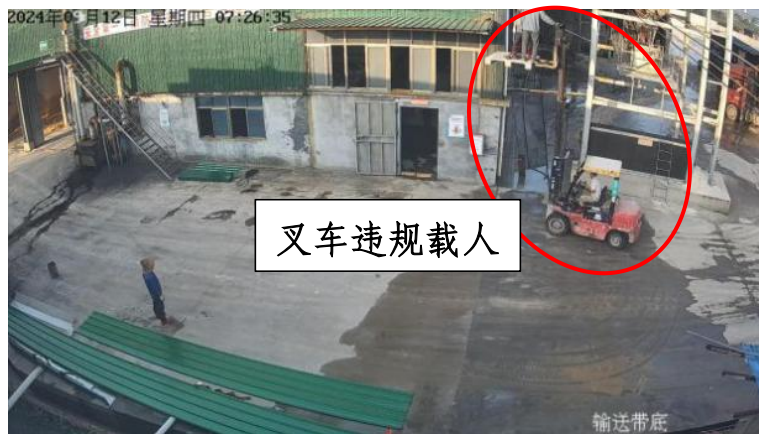
07 时 26 分许，张\*亮（未持有操作证）驾驶叉车将庞\*康、李\*龙上升至高度约 5 米的车间窗口飘台进行外墙铁皮维修作业。

图 1 工人违规操作叉车

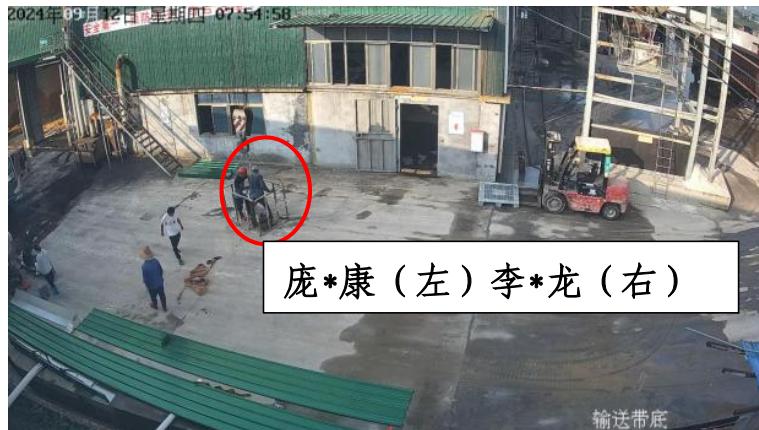
07 时 54 分许，庞\*康、李\*龙进入吊篮内，陈\*金操控吊车上升吊篮，将庞\*康、李\*龙送上高处对外墙已损坏的铁皮连接螺丝进行拆除。

图2 工人违规进入吊篮

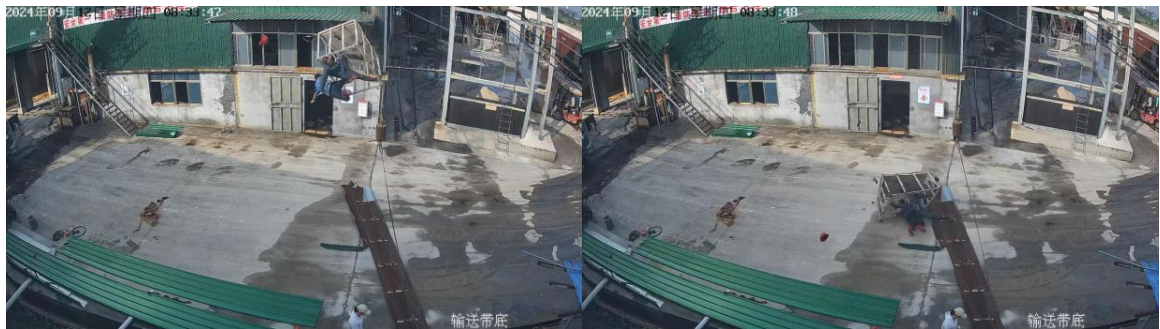
08 时 33 分 47 秒，大吊钩上连接吊篮的 4 条钢丝绳逐条断开，导致吊篮及在吊篮内的庞\*康、李\*龙从 8 米高处坠落，庞\*康面部朝下先落地，随后李\*龙侧身落地压在庞\*康身上。

图3 坠落情况图

图4 落地情况图

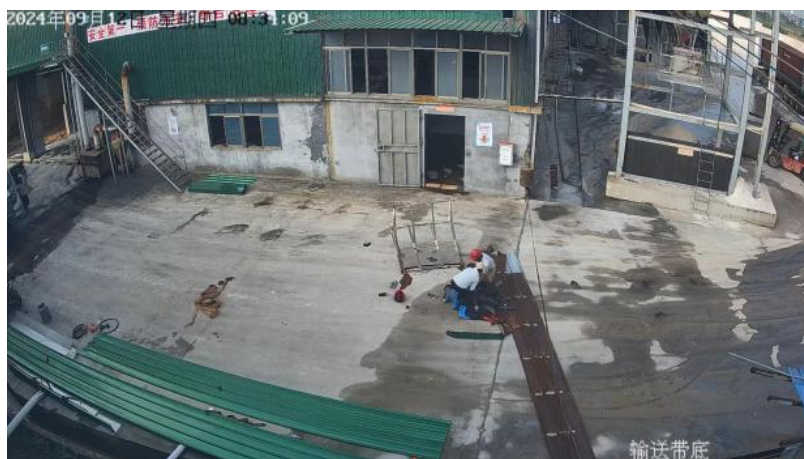
事故发生后，符\*妍、张\*亮立即冲到事故现场，符\*妍扶起吊篮，张\*亮将李\*龙扶靠在自己身上，李\*龙右臂出血，庞\*康趴在地上，地面有血迹。当时在现场的李\*金打电话通知厂长李\*平，随后李\*平及其他工人赶到现场开展抢救工作，并拨打 120 呼叫救护车。

图 5 工人施救情况图

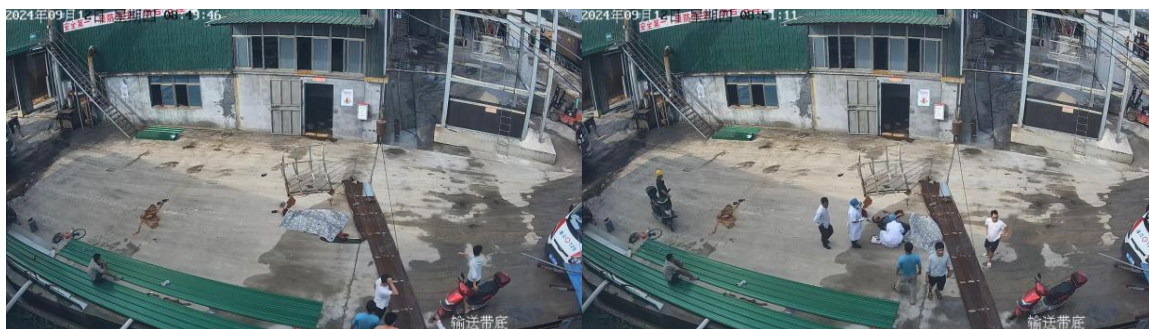
08 时 49 分 46 秒，吴川市黄坡镇第二卫生院急救人员到达事故现场开展抢救工作，经抢救无效后当场宣布庞\*康死亡。

图 6 急救到达现场

图 7 急救抢救情况图

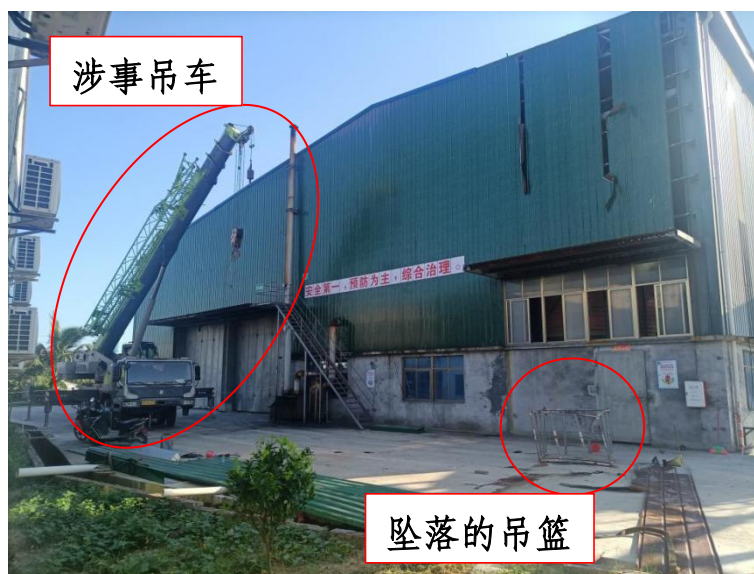
图 8 事故现场图

图 8 可见车间外墙有 3 处铁皮脱落，地面堆放有新铁皮以及一块拆下的旧铁皮。吊车大吊钩所在高度大约 8 米，坠落在地的吊篮长 1.46m × 宽 1.1m × 高 1.07m，吊篮明显变形且多处有锈迹。吊篮四角连接 4 根长 1.5m，直径 8mm 的钢丝绳，用于连接吊篮悬挂在吊钩上起吊，4 根钢丝绳锈蚀严重且均已断裂。但由于钢丝绳外套有塑料软管，因此事发前钢丝绳锈蚀程度不易判断。

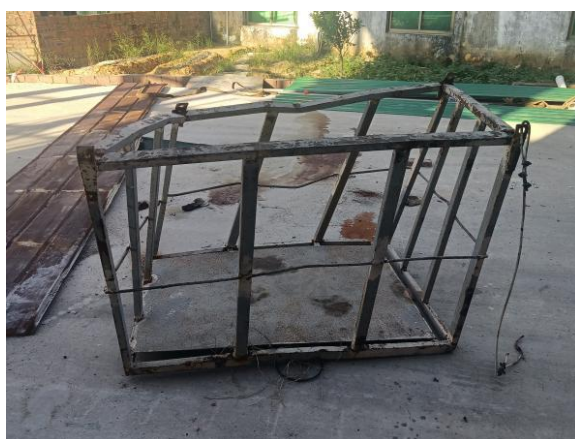
图 9 涉事吊篮情况图

事故直接原因是：陈\*金违规操作吊车载人进行高处作业，事前未对吊篮钢丝绳进行检查；庞\*康、李\*龙在高处作业时未按规定佩戴安全帽和安全绳；承重钢丝绳严重锈蚀，发生断裂，导致事故发生。

1. **作业设备存在安全隐患。**该事故使用吊车（非专用高处作业载人设备）进行高处作业，且使用未经试验鉴定吊篮钢丝绳，不能保证安全性；同时，钢丝绳锈蚀情况严重，承重能力不佳，容易发生断裂。

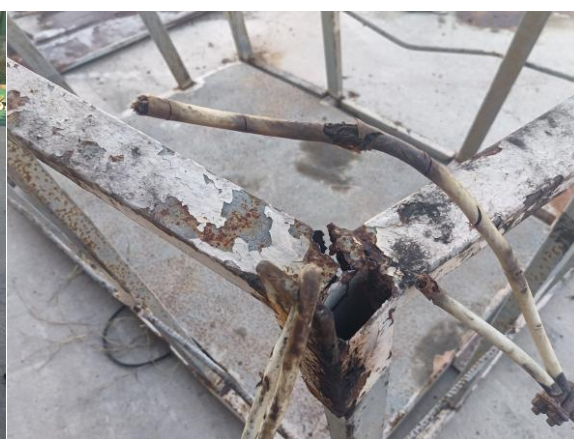
图 10 吊篮锈迹细节图
