## 葵涌办事处深葵路40号“7·7”触电事故调查报告

时间：2021-09-18 10:49 信息来源：大鹏新区应急管理局法规和事故调查科 视力保护色：        【字体：  
大 中 小】

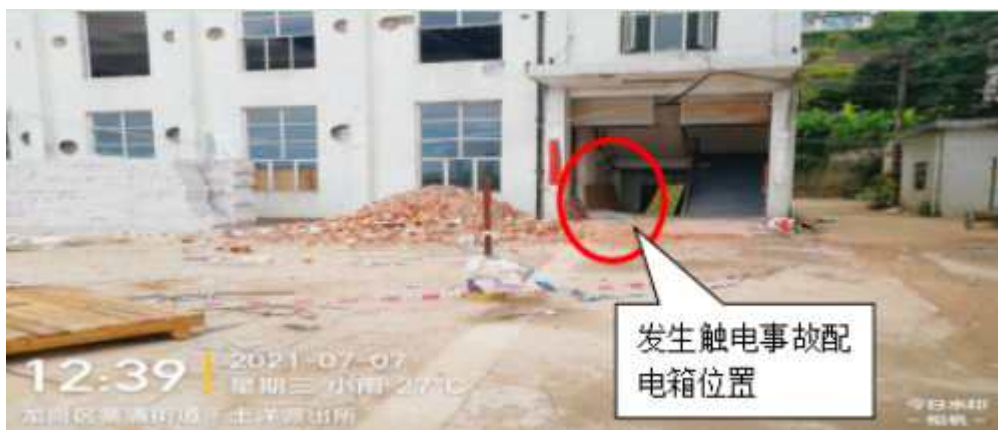
图1：事故发生地点

深圳市顺风昌运船务有限公司厂房零星改造工程项目，位于深圳市大鹏新区葵涌街道土洋社区深葵路40号厂区（见图1），项目内容为部分墙面维修、新建隔墙、内墙乳胶漆翻新及拆除旧电气管线、开关插座及安装相关设施等，工程合同金额为30万元。

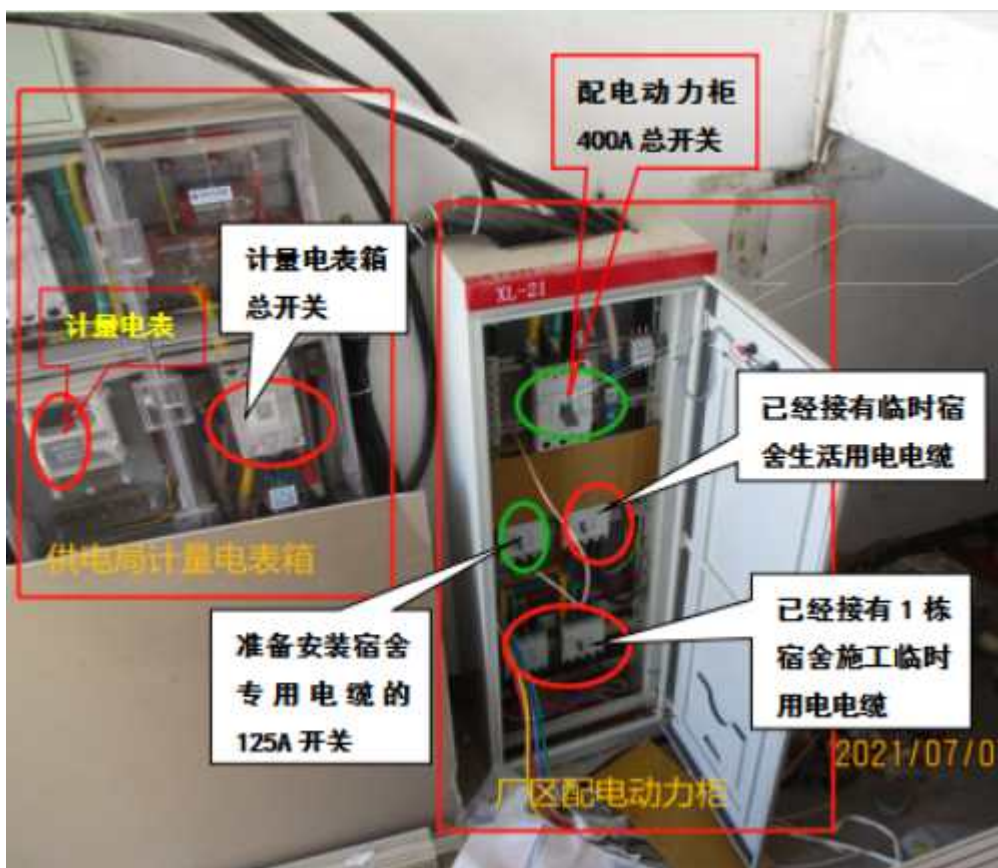
图2：涉事设备

(1) 计量电表开关箱（见图2），位于厂区4栋1楼楼梯口，紧邻涉事配电动力柜，为整个厂区供电总开关，直接控制涉事配电动力柜供电，若该开关断开，则涉事配电动力柜全部断电。

(2) 涉事配电动力柜（见图2），位于厂区4栋1楼楼梯口，尺寸400×600×1600mm，内部安装有1个400A总开关及4个分支回路125A漏电保护开关。400A总开关控制涉事配电动力柜下游供电，若电表总开关闭合，该开关断开，则涉事配电动力柜400A总开关以上线路带电，下游各线路不带电。4个分支回路中2个分支回路下接1栋宿舍1楼和2楼施工配电线路、1个分支回路下接有施工宿舍生活用电线路，剩余1个分支回路准备安装1栋宿舍的电源电缆。

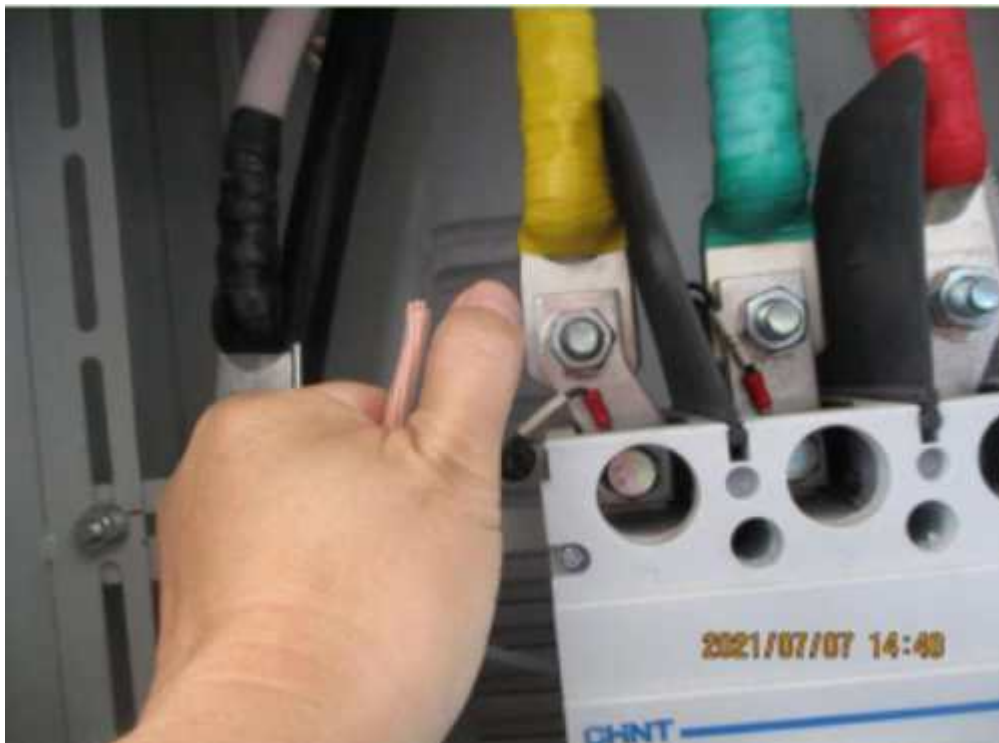
图3：左手触到带电线耳示意图

黄永生在独自固定涉事电缆线芯时，因未按规定断电导致配电力柜处于带电状态，且其左手触碰到配电力柜400A总开关进线端线耳裸露带电部分（见图3），左大腿外侧与配电力柜箱体接触构成通路，随即触电倒地。（见图4）

黄永生将宿舍区域专用电源电缆安装到涉事配电力柜分支回路开关时，未按规定做好断电、防护措施，在配电柜带电情况下进行带电作业，同时身体分别触碰到涉事配电力柜线耳裸露带电部分与涉事配电力柜箱体，形成电气回路，最终触电死亡。

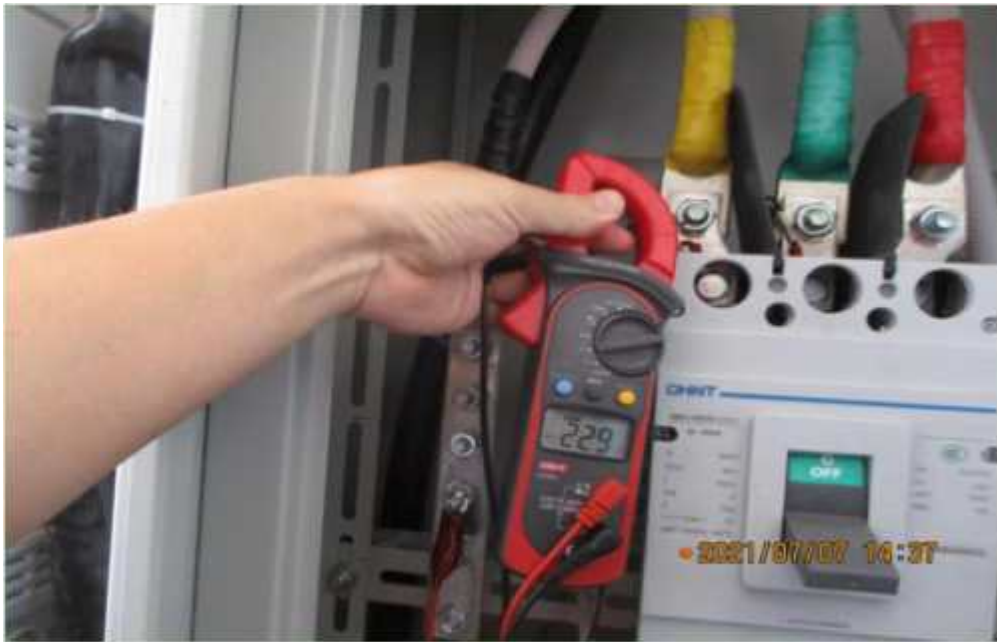
图5：配电力柜400A主开关带电

2.电表总开关处于合闸通电状态。经测试，涉事配电力柜400A总开关进线端对地有229V电压（见图5），当断开供电计量电表箱控制总开关时，配电力柜应检测不到电压。
