# 米东铁厂沟乌鲁木齐市米东区利民锅炉 销售处“2·19”一般车辆伤害事故 调查报告

编制单位：乌鲁木齐市米东区人民政府事故调查组

编制时间：2026 年 7 月

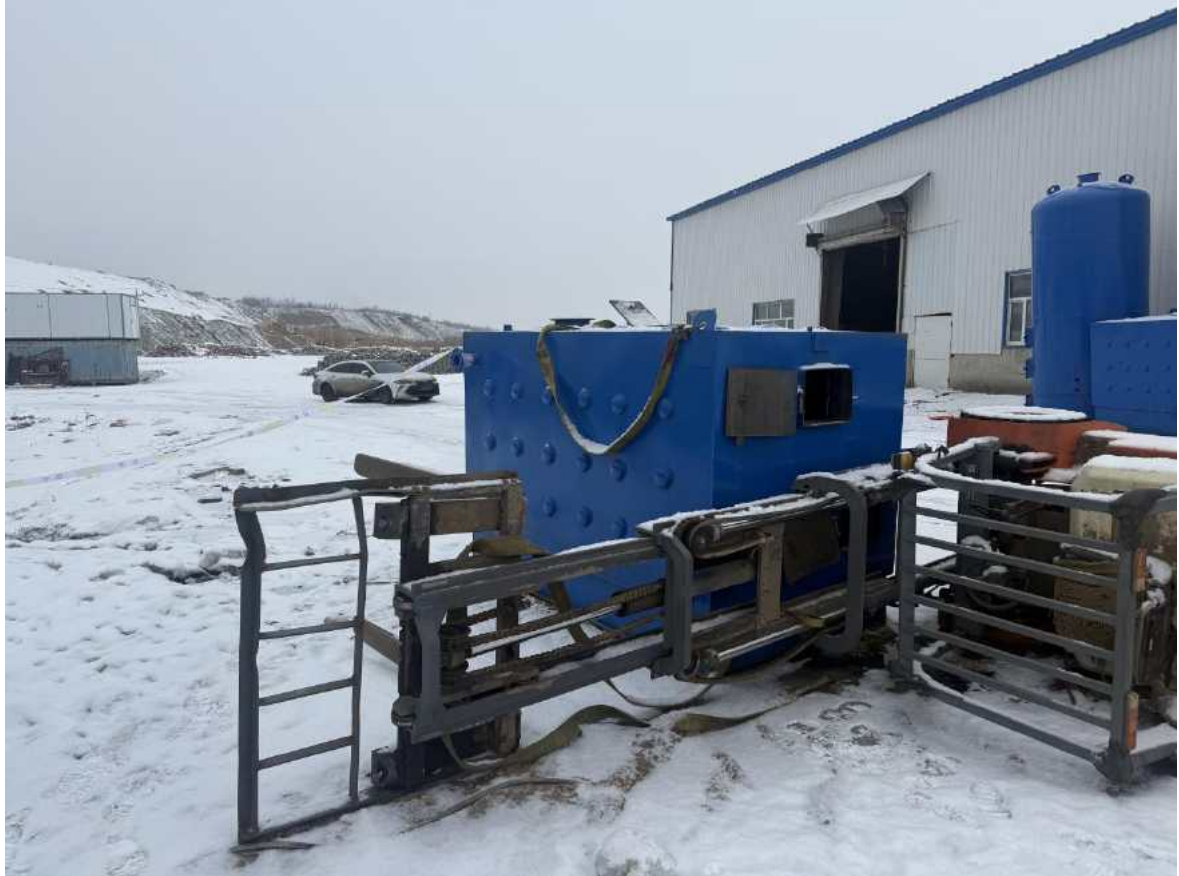
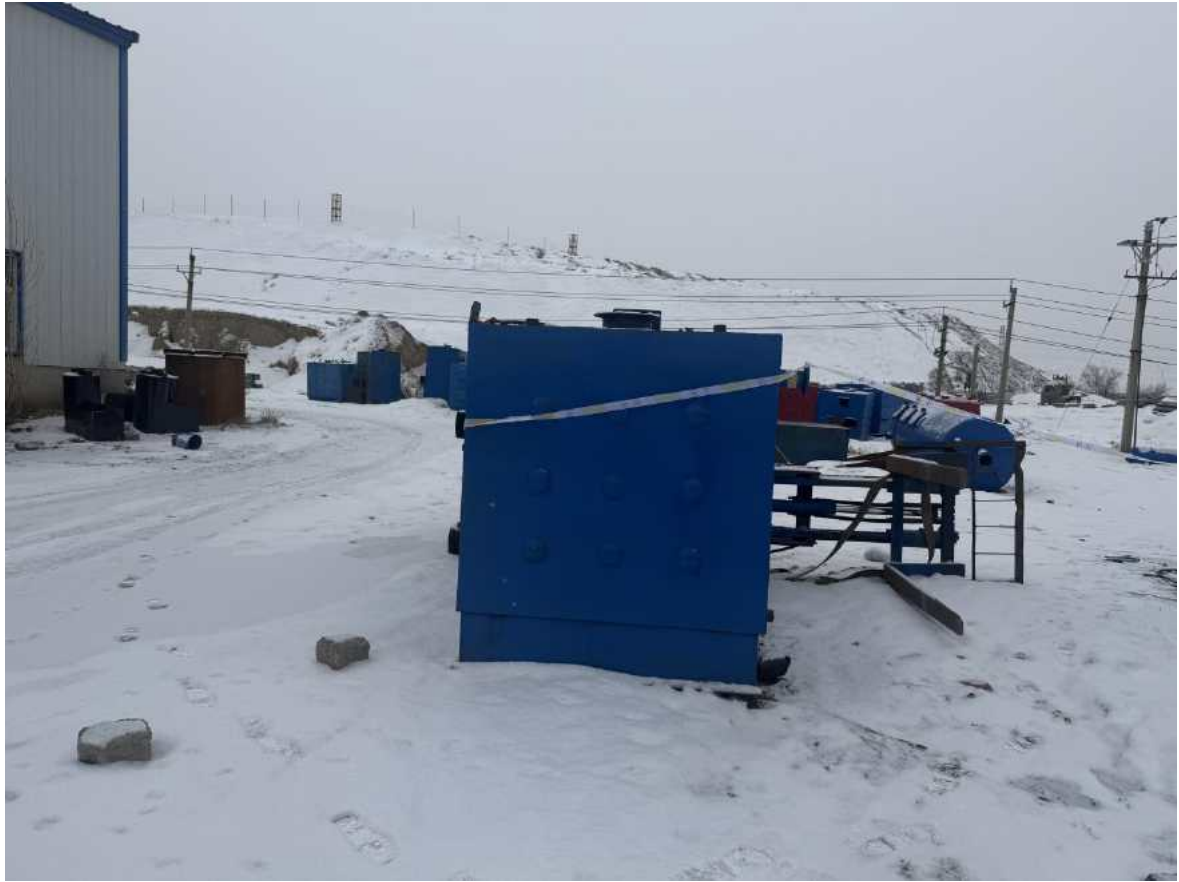
1.事故现场锅炉长度为 1.65 米、宽为 1.52 米，高为 1.8 米，厚度 0.5 厘米（见图 1、2）

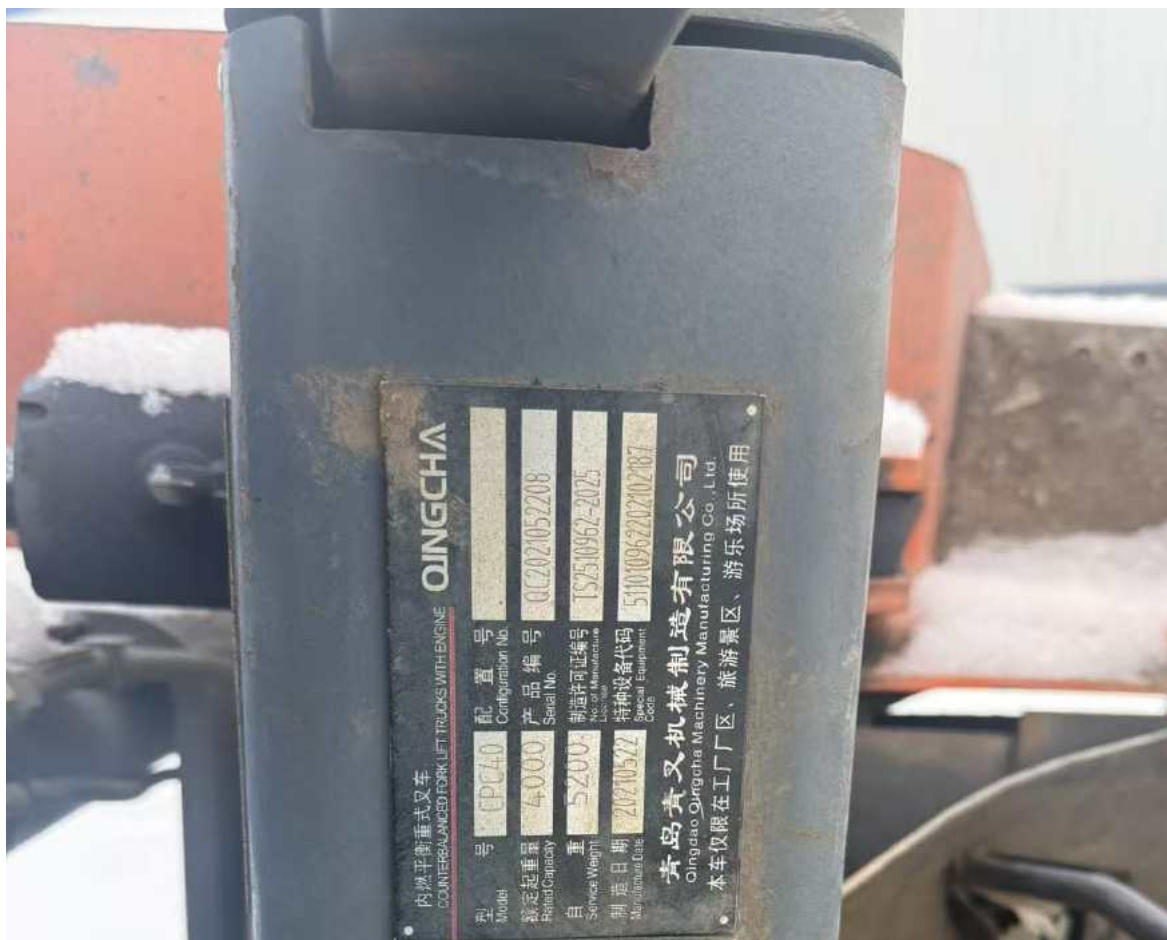
(图3)

2.涉事叉车为内燃平衡重式叉车，制造单位为青岛青叉机械制造有限公司，制造日期为 20210522，型号为 CPC40，产品编号为 QC2021052208,额定起重量为 4000kg，自重为 5200kg（见图3）

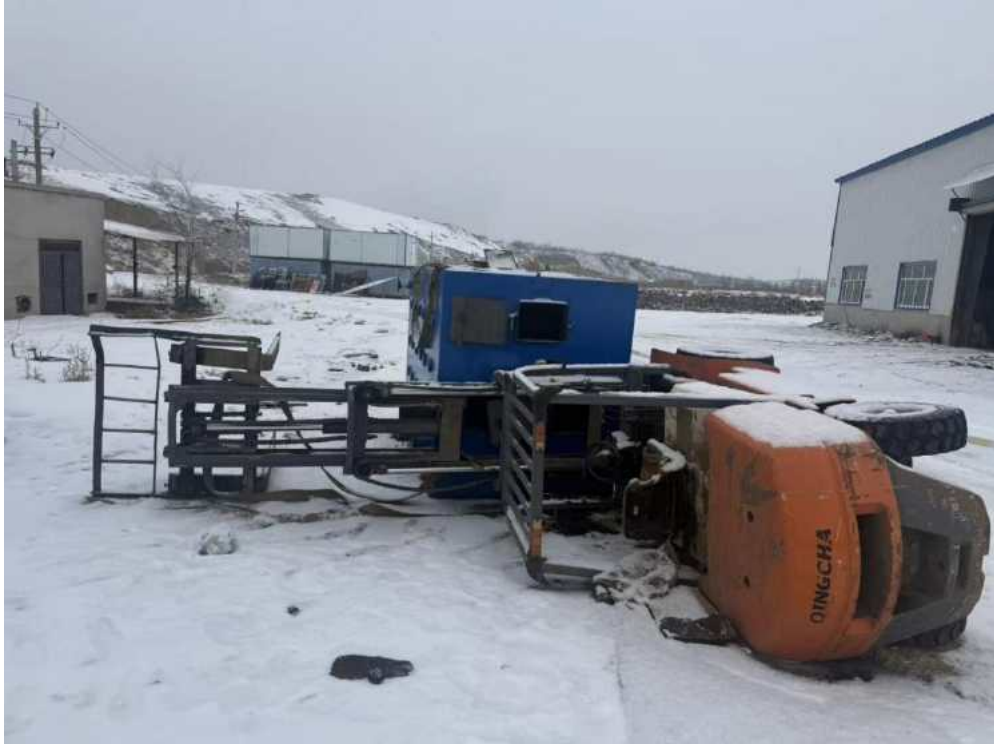
(图4)

2.事故现场位于米东区铁厂沟镇曙光上村17巷院内，事故现场，叉车处于侧翻状态，路面不平且有积雪（见图4）。

死者安全意识淡薄，经调查认定，该事故是一起作业人员未取得特种设备作业人员证，未佩戴安全帽的情况下，驾驶未登

记、检验，未使用安全带的叉车在冰雪地面的场地开展叉车作业，因地面不平、湿滑且超载荷搬运货物，导致死亡。

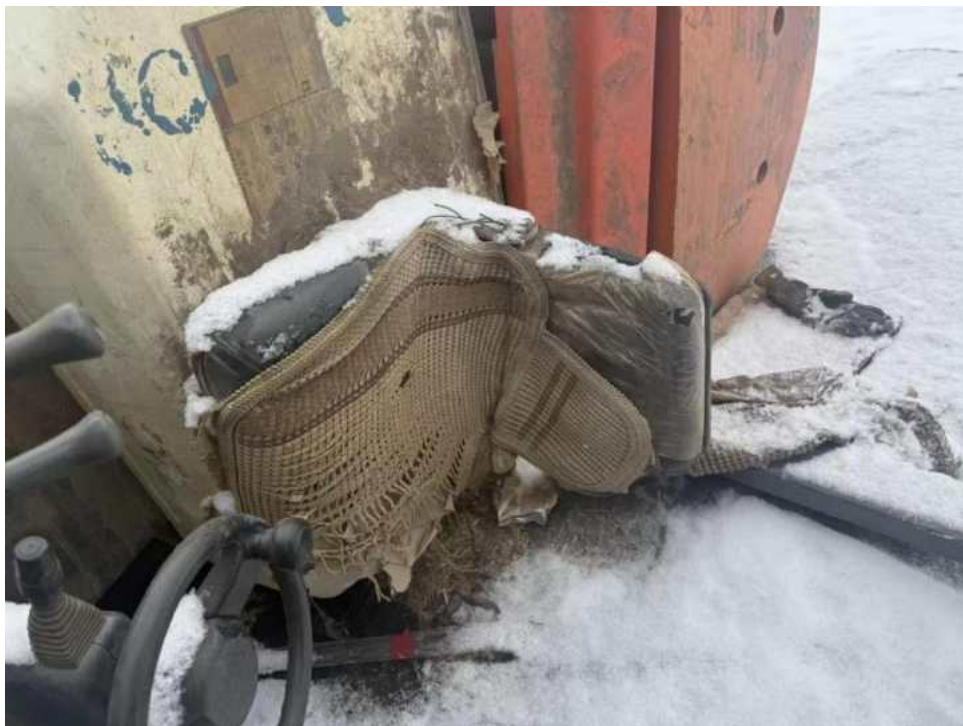
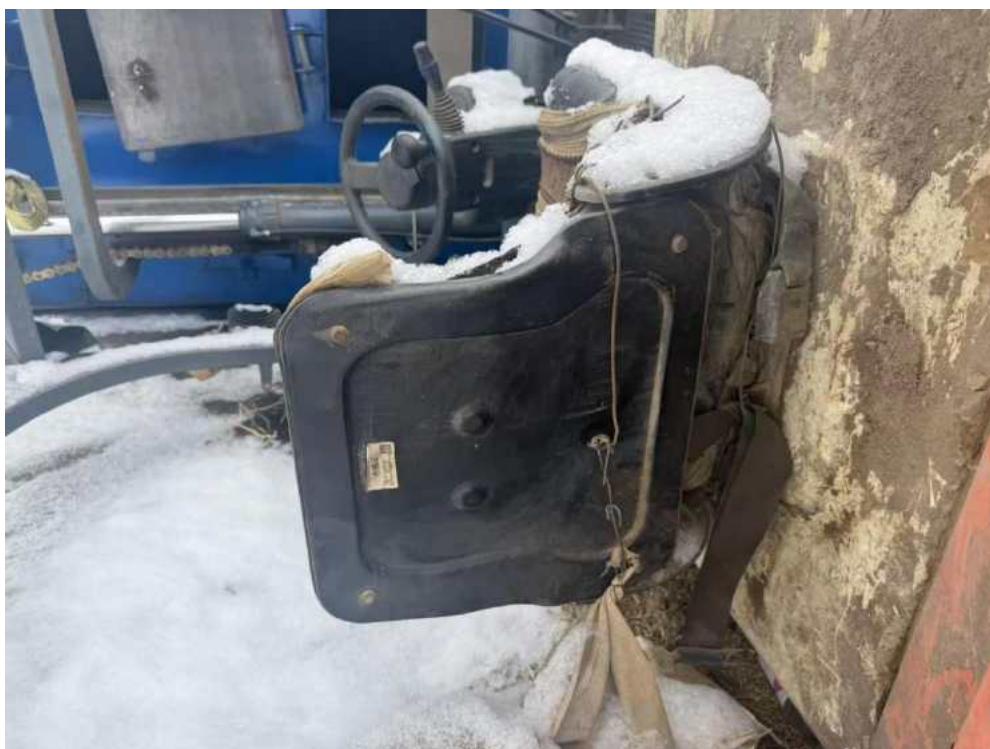
3.事故发生的叉车未使用安全带（见图5、6）。
