# 泸西至丘北至广南至富宁高速公路（红河段） 建设项目隧道八队工程“8·22”一般物体 打击事故调查报告

2023年8月22日10时10分许，泸西至丘北至广南至富宁高速公路（红河段）建设项目隧道八队工程物料转运堆场（位于泸西县永宁乡白石岩村附近白四公路）发生一起一般物体打击事故，事故造成1人死亡，直接经济损失145万元。

经调查组调查认定，泸西至丘北至广南至富宁高速公路（红河段）建设项目隧道八队工程“8·22”一般物体打击事故是一起一般生产安全责任事故。

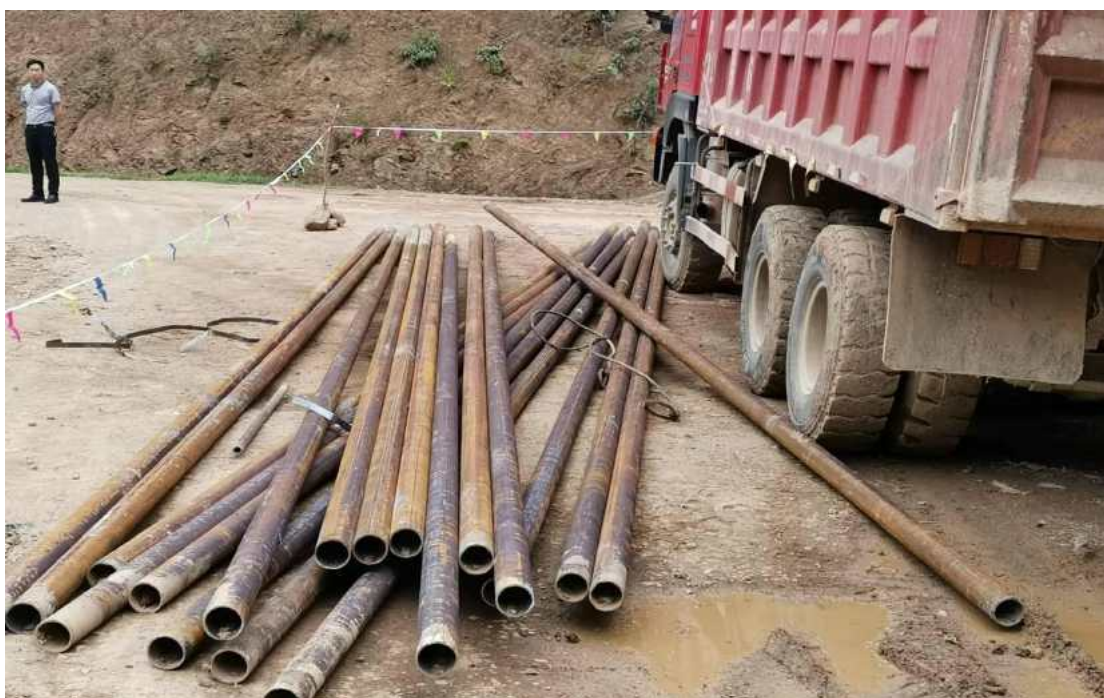
1. 涉事机械及吊索具情况。涉事机械为履带式液压挖掘机，所有人为万历，2020年1月6日检验合格出厂，型号为山东临工牌 E621\*\*\*，反铲铲斗，额定功率为123kw/rpm。2023年6月1日，重庆xx公司与其签订设备租赁合同，租赁方式为按月租赁，租赁单价为每月35000元（含操作员工资）；涉事用吊具为江苏狼山钢丝绳股份有限公司生产的一般用途钢丝绳，结构为6×37M+FC，规格为17.5mm，公称抗拉强度1770MPa，钢绳破断拉力为165KN。

1. 现场吊装作业组织不合理。安排作业人员用挖掘机进行吊装作业，吊装过程未按《建筑机械使用安全技术规程》（JGJ33-2012）4.1.19 条<sup>1</sup>的规定对起吊物进行牢固捆绑，对易滑物捆绑未使用防滑衬垫，挖掘机挂钩上无防脱装置。

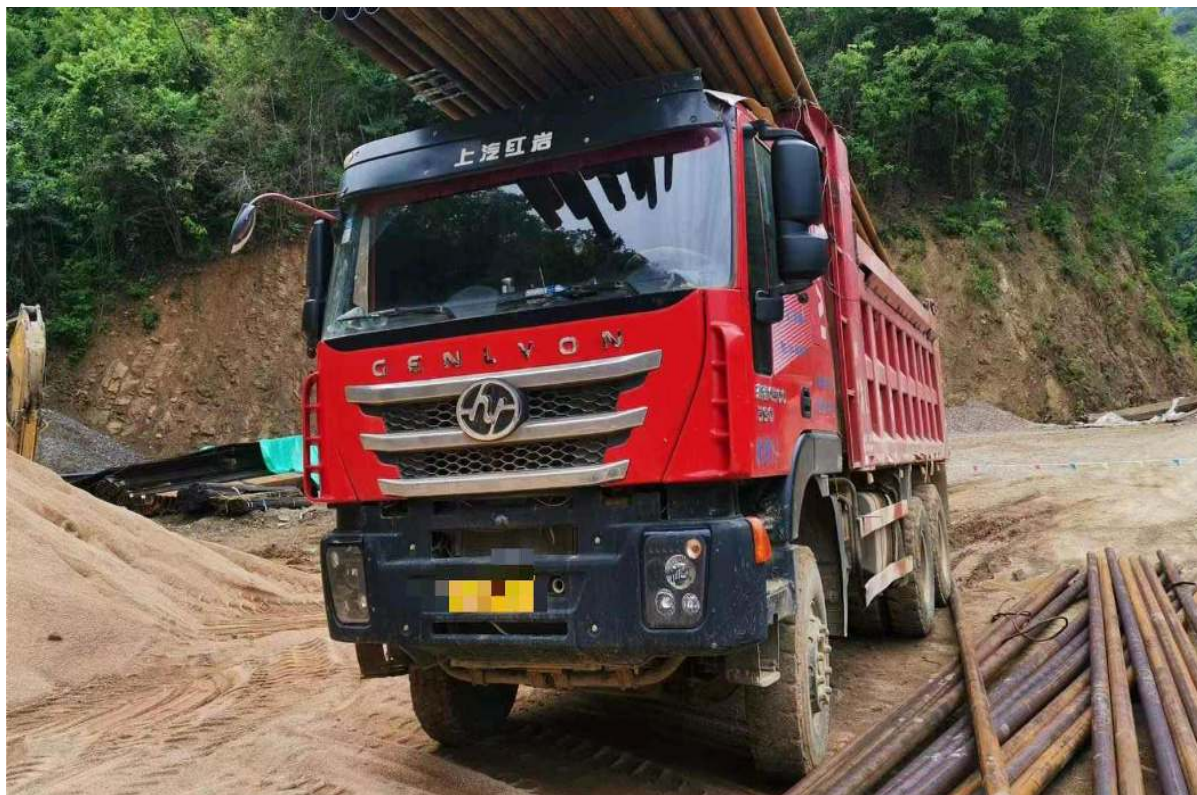
现场位于泸西县永宁乡泸丘高速公路白石岩村段，与白四公路连接路口处西侧约 60 米南侧堆放施工材料工地处。堆放施工材料工地上东北角堆放有一堆细砂，细砂堆西南侧停放有一辆挖掘机，细砂堆西北侧头东尾南、停放有一辆号牌为渝 D59\*\*\*的货车，挖掘机西南侧堆放有一堆公分石，公分石堆北侧堆放有钢材，钢材堆北侧堆放有粗砂。渝 D59\*\*\*货车上方堆放有钢管，钢管两端超越车身。渝 D59\*\*\*货车北侧地面上见一堆钢管，钢管共 19 根，每根钢管内直径 10cm，外直径 11.2cm，长 11.9 米。钢管堆东端，渝 D59\*\*\*货车东北角东北侧 170cm 处地面上见片状暗红色斑迹；暗红色斑迹南侧地面上见踩踏印痕和条状印压印痕；钢管堆东端南侧、渝 D59\*\*\*货车东北角北侧 170cm 处地面上见 1 块疑似脑组织；钢管堆上东侧见 1 卷呈断裂状的捆扎铁丝；钢管堆上中部见 3 卷呈断裂状的金属捆扎条，金属捆扎条断面新；钢管堆上中部靠渝 D59\*\*\*货车处见 1 根钢绳，钢绳两端设有扣环；钢管堆中部表面见多处新鲜擦划痕迹；钢管堆西端北侧地面上见刮擦印痕和凹陷的撞击印痕；钢管堆西端钢管内见泥土。渝 D59\*\*\*货车西侧地面上见轮胎印压印痕；南侧与挖掘机之间地面上见履带印压印痕。挖掘机西侧地面上见履带印压印痕。

现场周围未发现搏斗或拖拽等痕迹或其他异常痕迹。
