# 引江济淮孔城段桐心家园安置点工程 “2023·5·31”机械伤害事故调查报告

2023年5月31日15时40分左右，引江济淮孔城段桐心家园安置点工程发生一起机械伤害事故，造成1人死亡，直接经济损失约150.6万元。

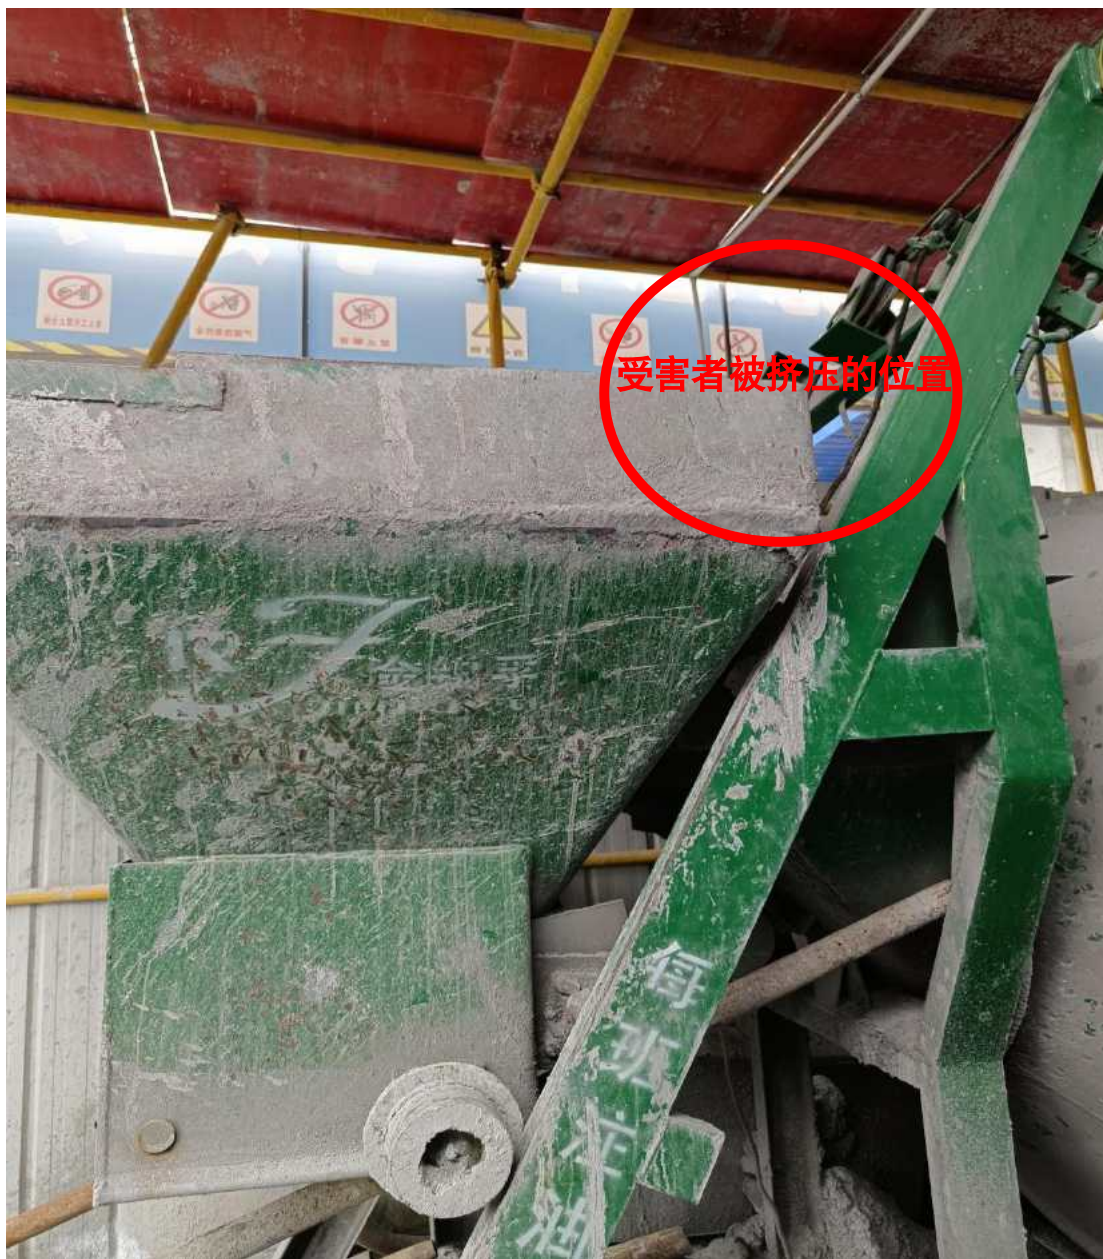
2023年5月31日15时40分左右，天气状况良好，晴朗，气温27℃左右。该安置点工程10#楼混凝土搅拌机操作工陈燕在进行混凝土搅拌机清洗作业时站在料斗上观察清洗情况，被启动上行的料斗与导轨挤压受伤，后送医院经抢救无效死亡。

图为发生机械伤害事故的混凝土搅拌机

混凝土搅拌机清洗作业时，操作工陈燕违规站在料斗上观察混凝土搅拌机清洗情况，料斗提升过程中，被料斗与导轨挤压受伤，后送医院经抢救无效死亡。
