**广州开发区东区 2×460MW 级“气代煤”  
热电冷联产项目“3·19”一般窒息  
事故调查报告**

**广州市黄埔区生产安全事故调查组**

**2023 年 5 月 10 日**

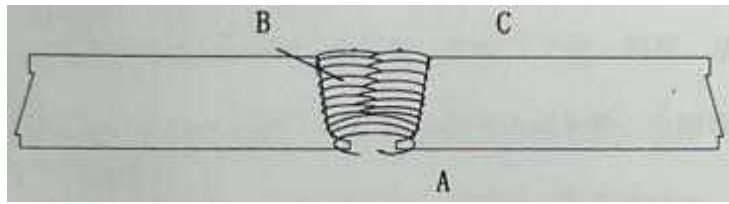
图 1 P91 焊道示意图

根据《广州开发区东区 2×460MW 级“气代煤”热电冷联产项目 1 号机组汽机三大管道焊接安全技术交底记录》（编号：ZHGX002-HJ-01-10），P91（合金钢管道材质代号，本次事发管道）管口焊接时在管口背面进行充氩保护，充氩保护范围以坡口中心为准，每侧各 200~300mm 处，以可溶纸或者其他可溶材料，用耐高温胶带粘牢，做成密封气室。采用“气针”从坡口间隙或者从端头中插入进行充氩，开始时流量可为 10~20L/min，施焊过程中流量应保持在 8~10L/min。焊前预热温度 100~150℃，焊接电弧电压 10~14V，焊接电流为 80~110A，焊接速度为 55~60mm/min，施焊过程中，注意控制层间温度，应保持在 200-300℃厚壁大径管水平固定焊盖面层至少要三道焊缝，中间以有一“退火时道”为宜（C 焊道），以利于改善焊缝金属组织和性能。

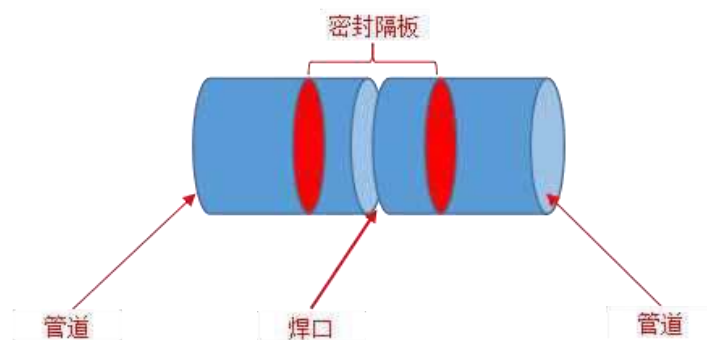
图 2 氩弧焊封闭气室制作示意图

工方案》。1号机组汽机三大管道包括高温再热热段蒸汽管道，规格为 $\Phi 599 \times 20$ ，材质为 SA-335P91，三大管道采用手工钨极氩弧焊打底、焊条电弧焊填充盖面的组合焊接方法，打底及焊条填充第一层焊道时，在管子内充氩气保护。充氩保护范围以坡口为中心，每侧各 100~300mm，用可溶纸或包装纸板，以胶带粘牢。

根据施工方案工艺流程，管道焊接对口前须制作好气室，预对口后进行预热、充氩、打底焊接，全作业流程无需作业人员进入管道内部。

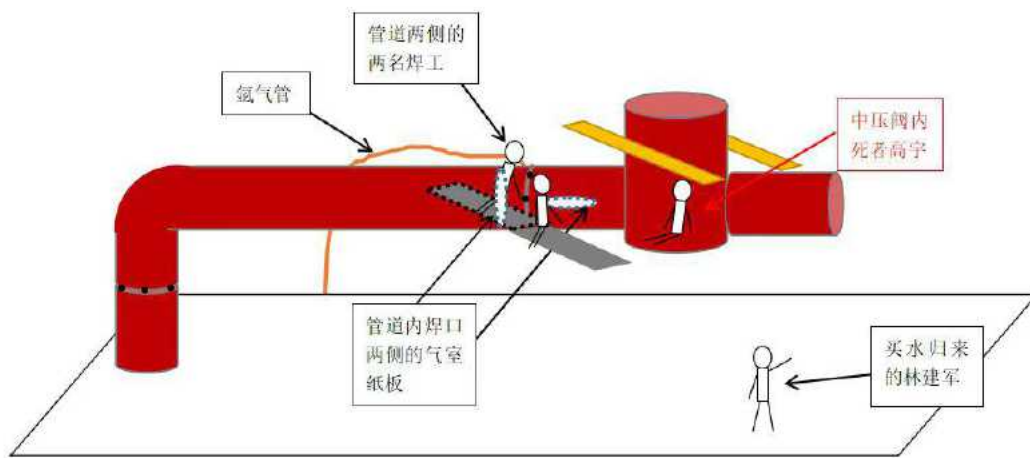
图3 事故现场示意图

9 时 50 分许，当管道加热达到一定温度后，高宇准备向焊口气室充氩气，此时他从焊口缝隙看到封闭气室直管内靠近中压阀一侧的隔板倒了，于是高宇停止充氩气，并从中压阀顶部进入管道内将隔板扶正；大约 2 分钟后，高宇从中压阀顶部爬出来，然后继续往焊口气室充氩气；大概 10 分钟后，高宇告诉李广和李成可以焊接了，然后高宇就在管道旁的平台坐着休息，并告诉林建军自己口渴了，叫林建军去买水。

10 时 25 分许，林建军买水回来，发现高宇不见了，于是开始寻找高宇。大概五分钟后，林建军在敞开阀门中压阀内发现了高宇。林建军立即跳入中压阀内救高宇，发现高宇处于昏迷状态，于是呼喊李成、李广帮忙将高宇拉出中压阀，此时林建军在中压阀内也处于意识不清状态，李成、李广也把林建军拉出中压阀。此时，林建军有意识，高宇处于昏迷状态，随后李成、李广给高宇做心肺复苏和人工呼吸。

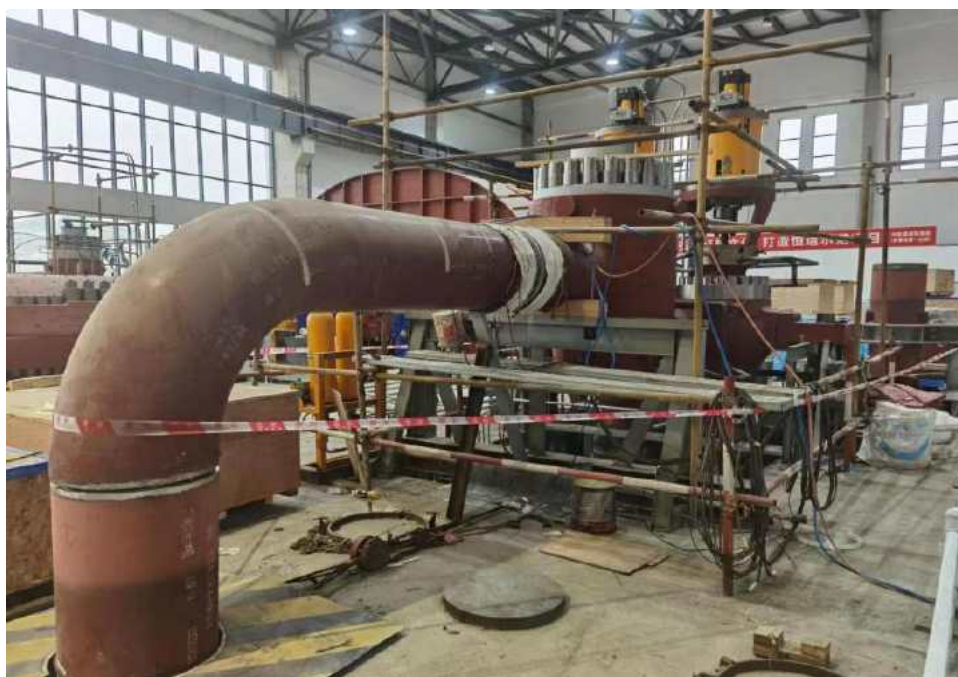
图 4 事故现场情况

1.事故区域内为正在安装的中压阀（规格 DN1600）、调节阀及配套蒸汽管道（规格 DN559），中压阀与调节阀连接段为关闭状态，调节阀与蒸汽管道直管段连通，直管段内遗留有2块隔断用的圆形隔板，直径与管道内径相仿，其中1块垂直安放在管道内，另1块已倾倒呈水平状。直管段与弯管段之间的焊口有3个焊点。直管段与中压阀之间的焊口已完成四分之三的氩

弧焊打底；

2.中压阀顶部开口，圆口直径约 0.56 米、深 1.3 米，蒸汽管道弯管段与中压阀和 6 米、0 米平台 蒸汽管道相连，弯管段两端焊接面尚未焊接完毕；

3.事故区域中压阀南面贴邻摆放有 1 个 40L、压力  $14.5\pm 0.5\text{MPa}$  的氩气瓶，弯管段南面相邻摆放 有 2 个封箱的设备，其中 2 号封箱上摆放有多根焊条，弯管与中压阀的焊接面搭设有脚手架，施工平台高约 1 米，脚手架上搭有电焊机线缆，但现场无焊接设备。

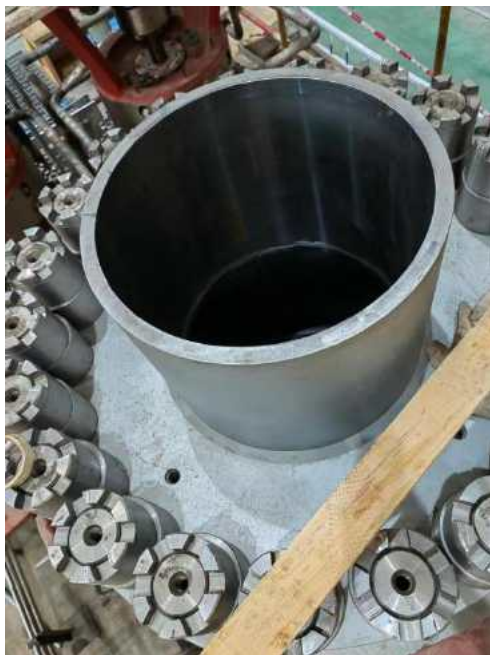
图 5 事故现场中压阀管口

1.有限空间的形成：事故发生前，施工人员在焊接管道处制作气室，其中通往弯管处的纸板完好，通往中压阀的纸板倾倒，而中压阀与调节阀连接段为关闭状态，导致管道与中压阀形成有限空间。

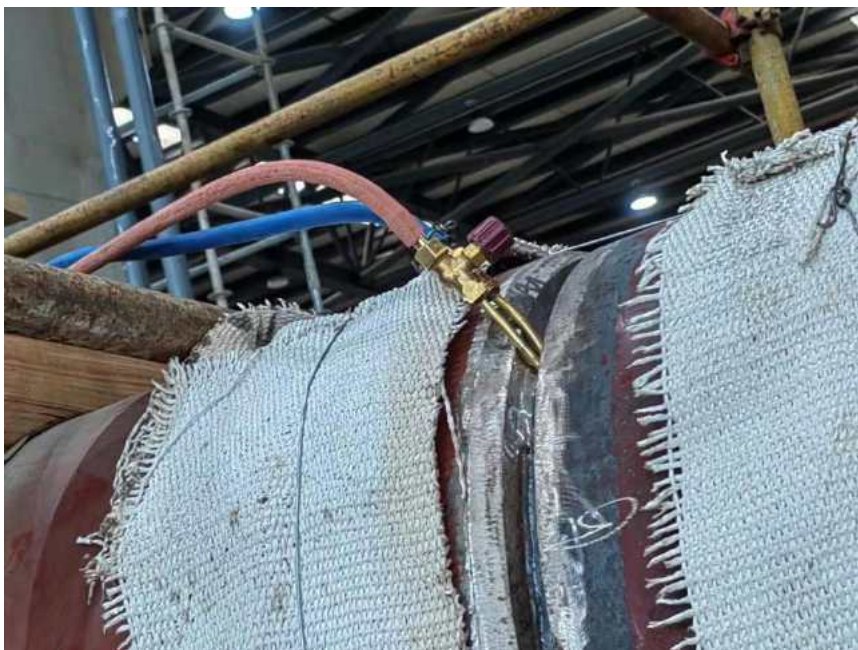
图 7 事故现场往管道输入氩气的氩气管

2.有限空间内窒息气体情况：焊接作业时，需向管内气室充氩气，隔挡纸板倾倒后，氩气顺着管道流到中压阀内，管道和中压阀均充满了氩气。高宇进入中压阀因吸入过量氩气窒息导致死亡。
