# 秀洲新塍宁波\*\*\*\*劳务有限公司

## “6·16”一般物体打击事故调查报告

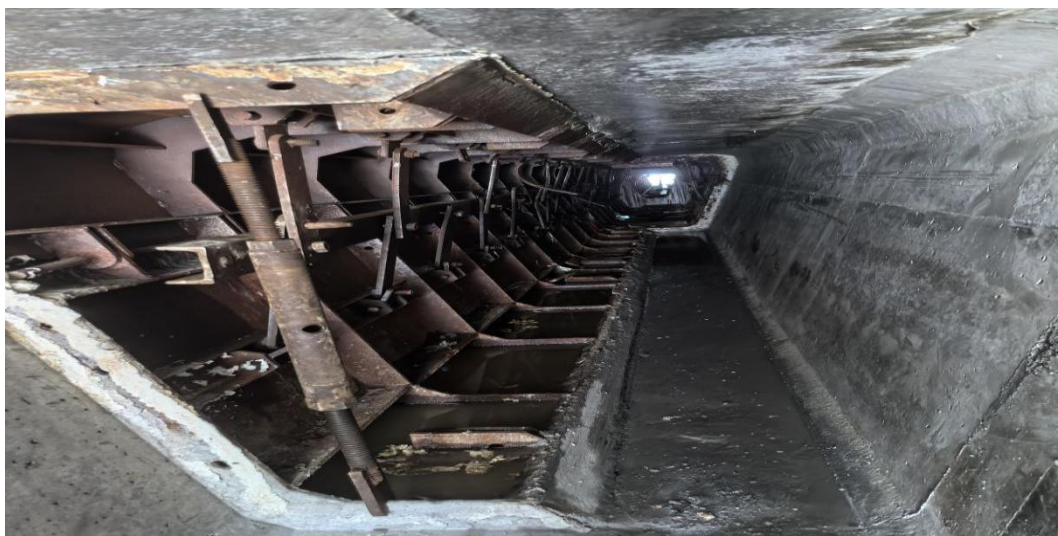
事故在预制梁场 B 区 B-2 台座（见图 1-1）的预制箱梁内。涉事箱梁其内芯模为“T”型，上口宽 2.4 米，下口宽 1 米；每节（段）芯模由左钢模和右钢模采用企口形式搭接而成，箱梁内共有 6 节（段）芯模。每节（段）芯模的单侧钢模板各有 2 套（两端各 1 套）用于控制每块钢模板上下侧模折叠的固定螺栓<sup>2</sup>。事发时该箱梁处于拆除芯模阶段，已拆除了从西往东数最西 1 节段左侧和右侧钢模板，并抽出了事发钢模板 1 片，留有其对侧钢模板（见图 1-2）。

图 1-2 事发钢模板已抽出，留有对侧钢模板

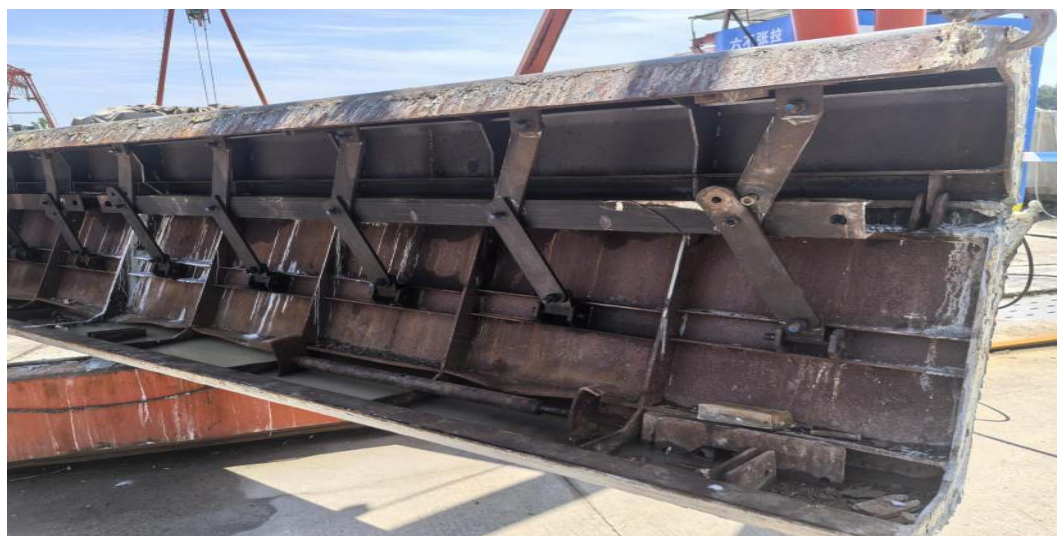
事发钢模板为涉事箱梁内芯模从西往东第 2 节的南侧钢模板，其由西端用于控制钢模板折叠的螺栓仅剩螺杆（丝），未见螺母，螺杆（丝）有滑（脱）孔的痕迹；可见固定上下弦杆的两个螺杆（丝）孔也已分开（未重合），螺杆（丝）仅插入其中的一个孔中，其上螺母未拧紧（见图 1-3）；另 1 套固定螺栓的螺杆（丝）、螺母已全部拆除（见图 1-4）。

图 1-3 事发钢模板西端螺栓的螺杆（丝）已从一个螺杆（丝）孔中滑（脱）

李\*安全作业意识淡薄，未执行芯模每节段逐一拆除、钢模板固定螺栓由内向外逐一拆除的作业规定，在完成第一节段芯模钢模板的拆卸后继续留在箱体内进行第二节段（中间节段）芯模钢模板的拆卸。在进行第二节段（中间节段）芯模拆卸时又卸掉了事发钢模板西端（最外侧）固定螺栓<sup>3</sup>的螺母，使事发模板处于不稳定状态。在工友段\*\*向李\*确认

是否可以开始实施拖动第一节段芯模作业时向段\*\*作出了可以实施作业的回应，在段\*\*利用卷扬机抽拉第一节芯模过程中发生事发钢模板的螺杆（丝）松脱，导致事发钢模板上侧模发生松落击中李\*背部。

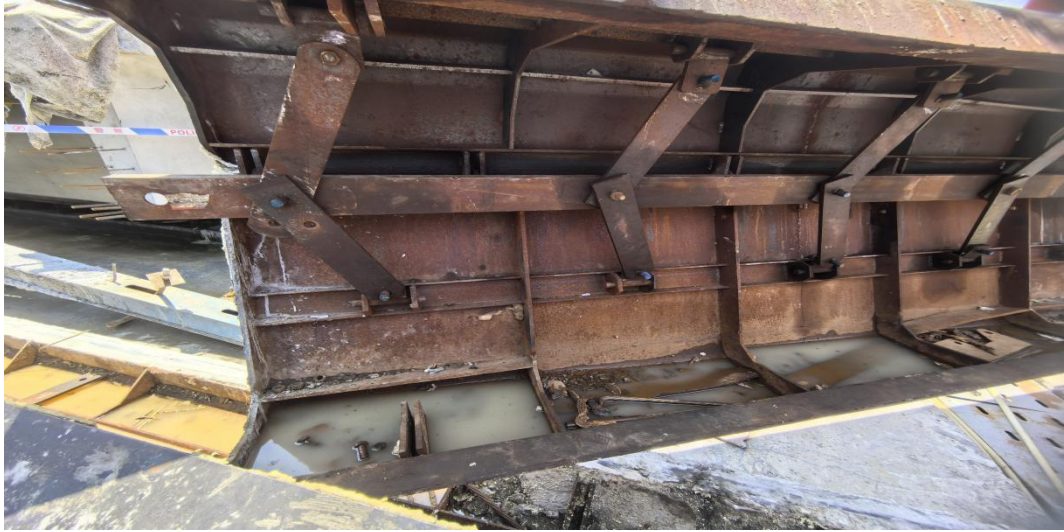
图 1-4 事发钢模板东端螺栓的螺杆（丝）、螺母已拆除
