## 青山区“7·23”一般机械伤害安全事故调查组

# 青山新沟桥“7·23”一般机械伤害安全事故调查报告

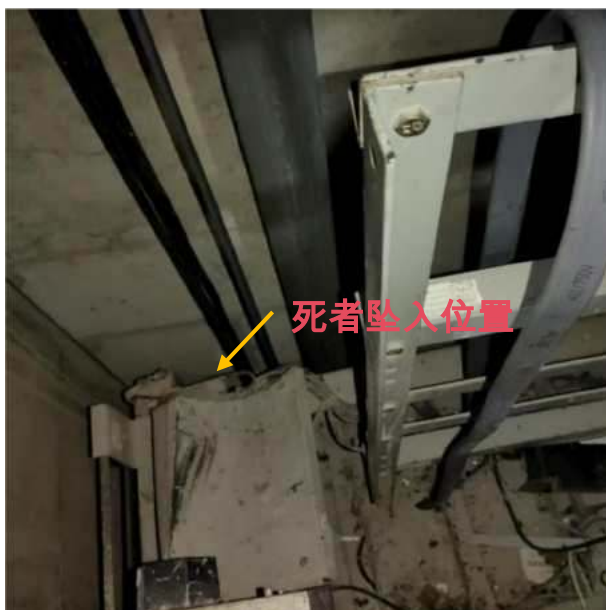
图 1（轿门门头）

死者从轿门门头（图 1）坠入井道壁与轿厢，在井道负三层往上位置被挤压（图 2）。

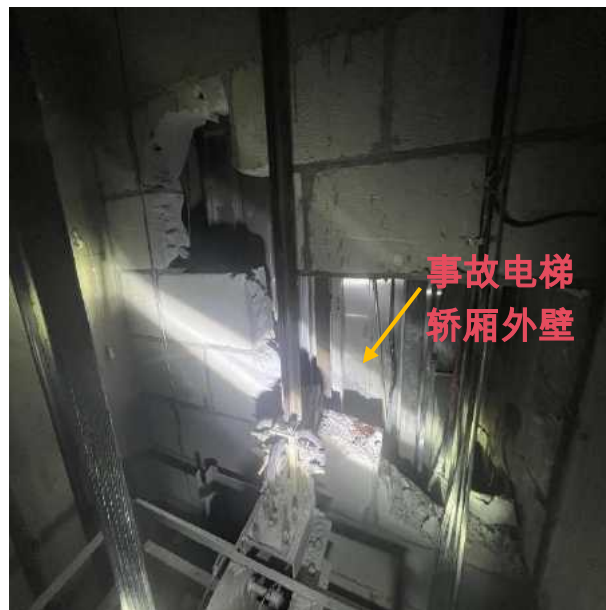
图 2（井道负三层往上位置）

工程施工进度，进行 1 号电梯轿厢空调安装。15 时许，陈某、林某建进入 1 号电梯井道作业，在完成空调主机安装后，陈某进入井道底坑进行绑线作业，林某建在轿厢顶控制轿厢运行，后将轿厢停靠于负三层平层位置。16 时 09 分许，电梯轿厢突然上行，将林某建挤压在负三层往上的井道壁与轿厢之间导致其死亡。

通过现场勘察、视频监控和人员询问，认定事故的直接原因是：林某建安全意识淡薄，违反公司《电梯空调安装工艺及安全注意事项》要求，在实施轿厢空调安装作业时未按压轿厢急停开关，且未将电梯持续保持在检修运行状态，被外呼上行的电梯挤压在井道壁与轿厢之间导致死亡。

（一）**奥立通公司**要深刻汲取事故教训，严格安全生产规章制度落实，加大安全教育培训力度，督促从业人员落实安全操作规程要求，并做好施工现场安全管理，及时制止违章作业行为。
