**中国石油化工股份有限公司茂名分  
公司“6·8”泄漏起火事故  
调查报告**

## “6·8”泄漏起火事故调查报告

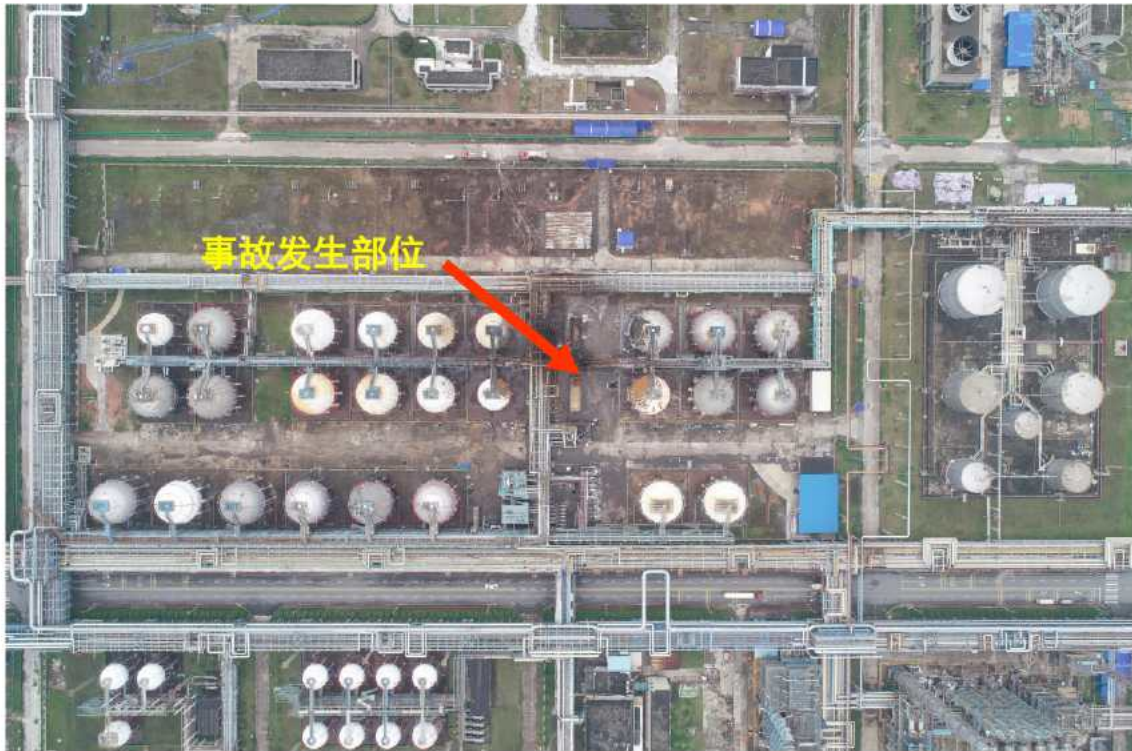
图 1-1 事故罐区俯视图

事故发生在茂名石化公司化工分部芳烃车间中间罐区乙烯球罐和丙烯球罐之间的泵区，该泵区共有 16 台液化烃<sup>1</sup>泵，用于输送各球罐内物料至各装置。事故发生时大量乙烯泄漏爆燃，现场爆发剧烈燃烧，着火部位距离东侧的  $2000\text{m}^3$  乙烯球罐（存有 800 吨）27.5m，距离西侧的  $1400\text{m}^3$  丙烯球罐<sup>2</sup>（存有 178 吨）16.7m，着火点上方是中间泵带管廊，设

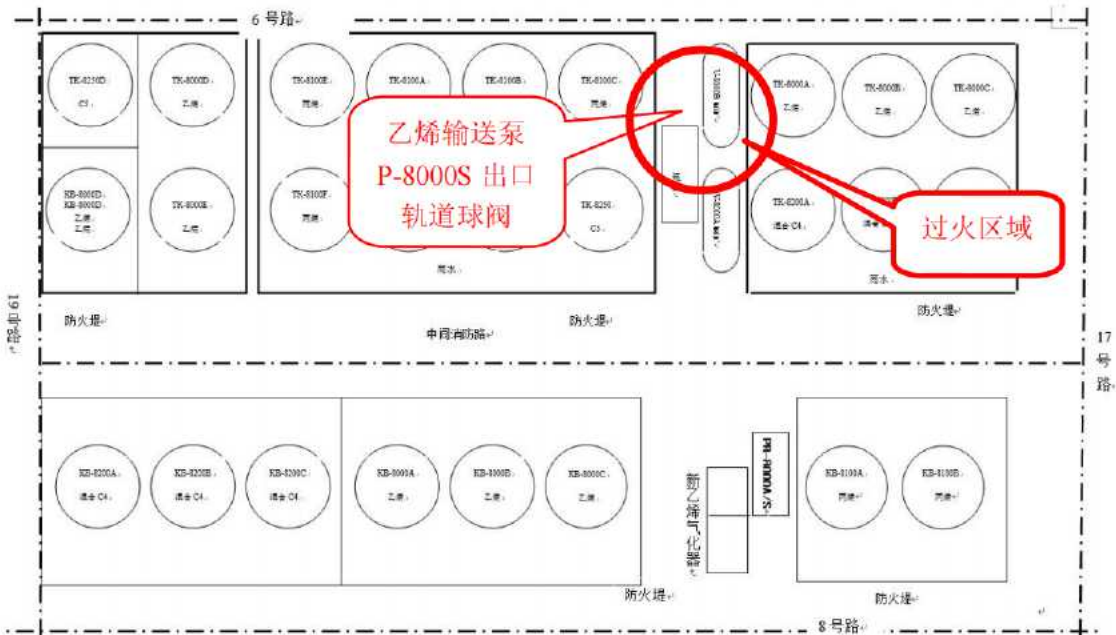
图 1-2 中间罐区平面布置图

与罐组的防火间距应符合下列规定：1 距甲 A 类储罐不应小于 15m；”（液化烃属于甲 A 类液体），《石油化工设计防火规范》GB50160-92 无相关要求。

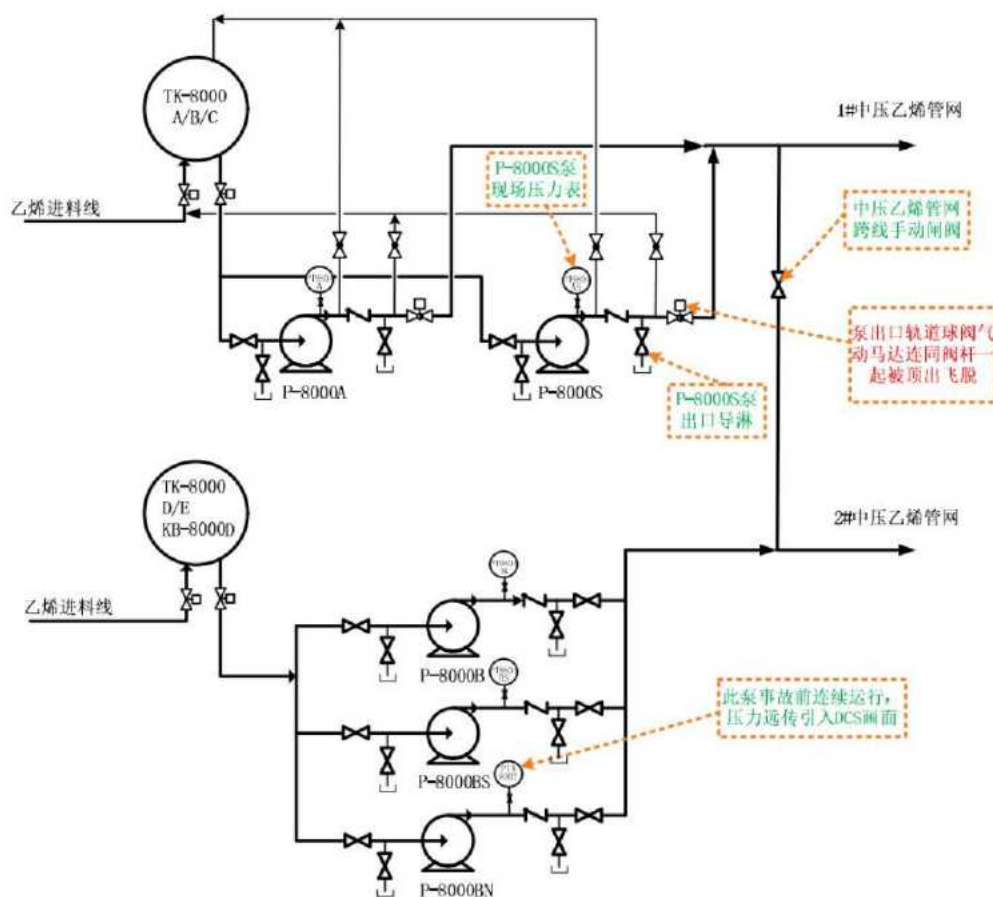
图 1-3 P-8000A/S 泵相关工艺流程简图

乙烯球罐内中压乙烯通过乙烯输送泵 P-8000A/S 和 P-8000B/BS/BN 分别送 1#、2#中压乙烯管网。1#、2#中压乙烯管网间设有跨线，可分别送 1#裂解、2#裂解、1#高压聚乙烯、2#高压聚乙烯、1#聚丙烯、2#聚丙烯、全密度、高密度、苯乙烯、乙二醇等下游装置。乙烯球罐的饱和乙烯挥发气体（以下简称乙烯泡点气）经加热后主要送苯乙烯、乙二醇装置，压力高时返回 1#乙烯和 2#乙烯装置，超压时往火炬排放；不合格乙烯泡点气返回乙烯装置。

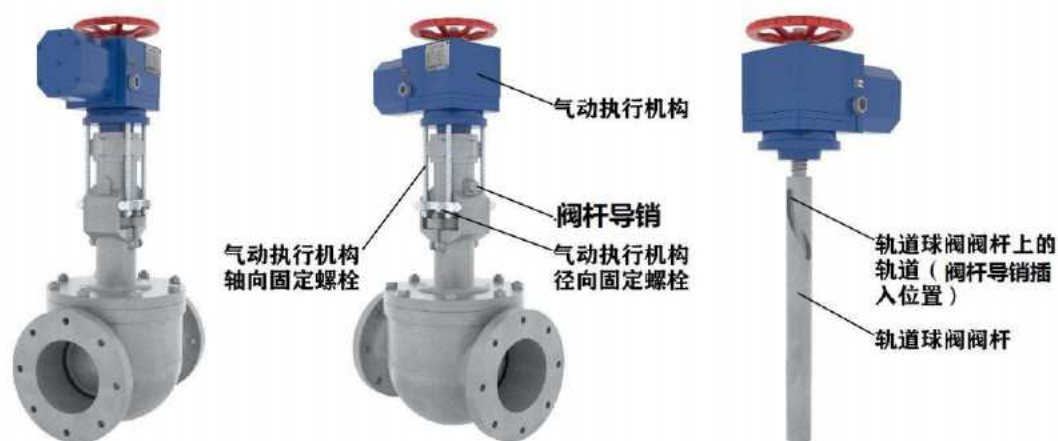
图 1-4 改造后轨道球阀三维示意图

P-8000S 泵出口阀门为 4 吋（DN100）的轨道球阀，设计为单面密封，阀芯为偏心球体，通过转动手轮来实现阀门开关。茂名石化公司化工分部在开展“有毒有害泵阀门隐患治理项目”中，在 P-8000A/S 泵出口轨道球阀加装了气动马达。加装气动马达的厂家为鹤飞机械有限公司<sup>3</sup>（以下简称“鹤飞机械公司”），选用 MPA 型气动执行机构，是由伞齿轮气动马达驱动的多圈回转执行机构，利用压缩空气提供动力，以实现远距离控制阀门启闭。改造过程中，将轨道球阀原有阀杆利用铜套压盖的防脱结构改为连接气动马达螺栓（拉杆）紧固的结构。

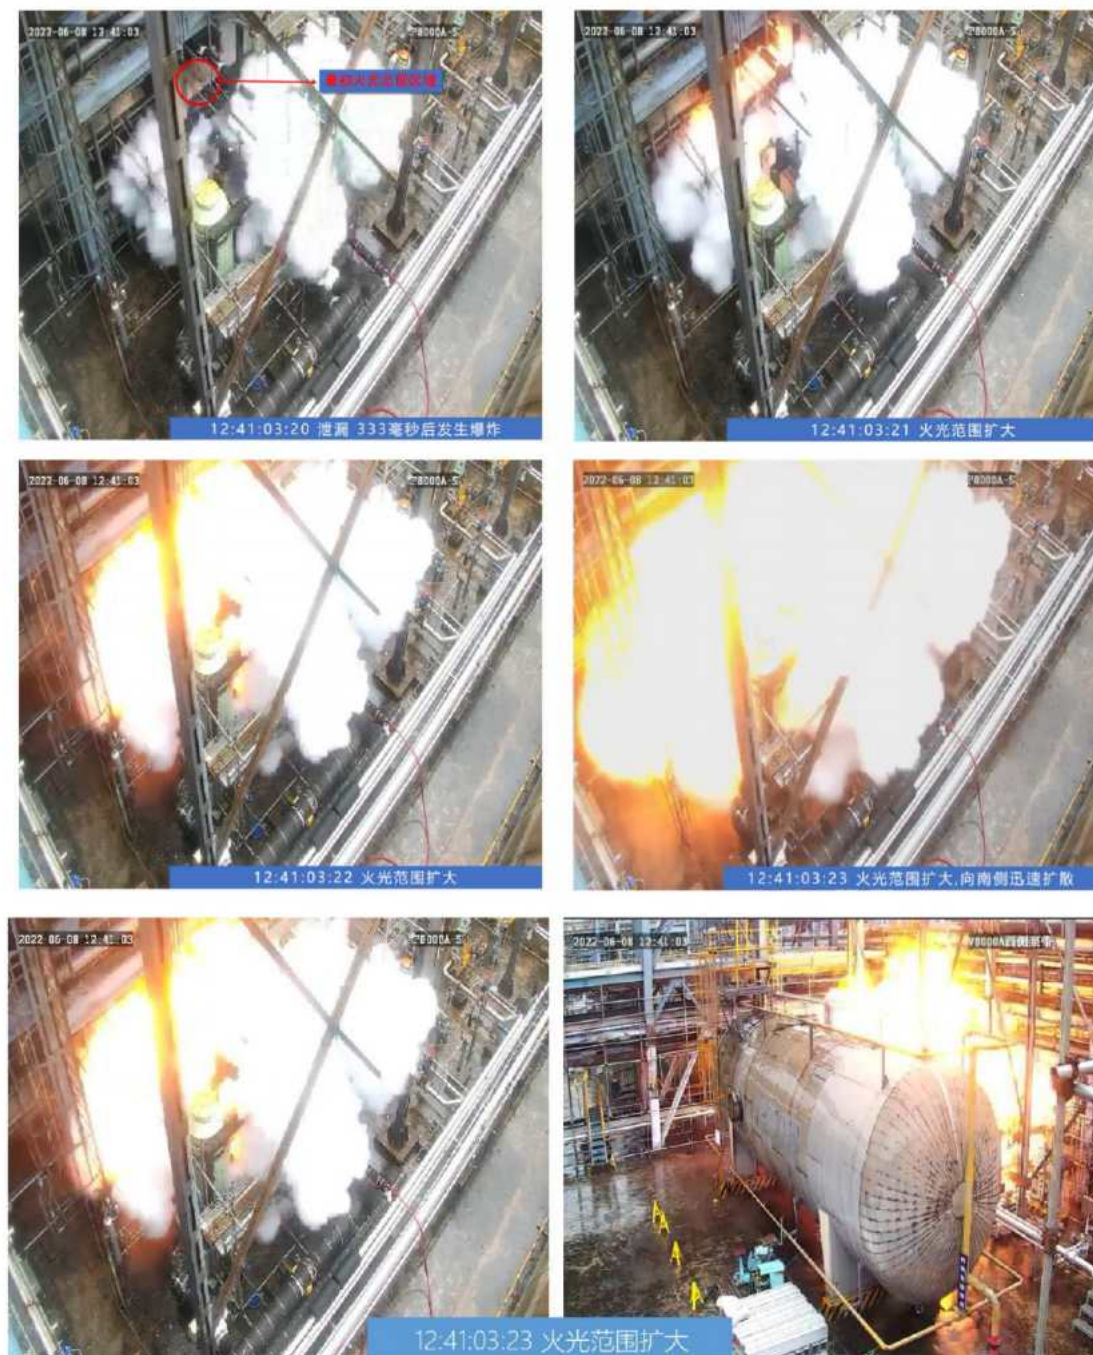
图 2-1 事故发生瞬间

12 时 41 分 03 秒，P-8000S 泵出口阀处乙烯泄漏爆燃着火。

在茂名石化公司化工分部芳烃车间乙烯输送泵P-8000S出口轨道球阀加装气动马达过程中，轨道球阀原有阀杆利用铜套压盖的防脱结构被改为螺栓（拉杆）紧固的结构。事发当天芳烃车间外输乙烯准备过程中，现场人员在管道带压状况下，拆卸P-8000S泵出口轨道球阀气动马达紧固螺栓（拉杆），造成轨道球阀阀杆防脱功能失效，在阀门出入口压差（4.069MPa）的作用下，轨道球阀出口密封失效，中压乙烯瞬间逆向流入阀芯腔体推动阀杆冲出脱落，大量乙烯通过阀杆安装孔喷出，摩擦产生的静电火花引发泄漏的乙烯爆燃，造成人员伤亡。

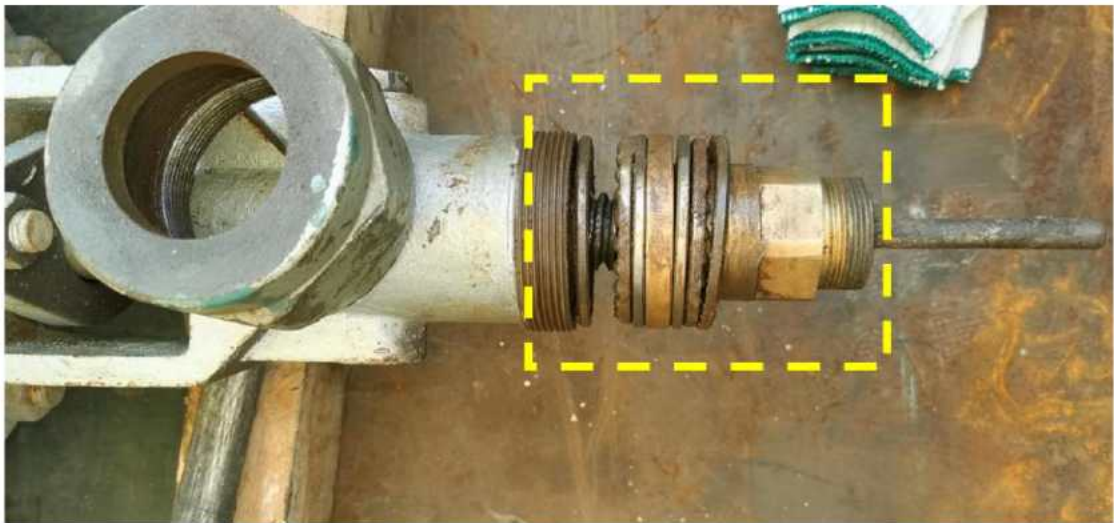
图 3-1 阀门改造拆除部件：驱动螺母、轴承、轴承座等

轴承座、手轮、阀杆保护套拆除，并安装气动马达，气动马达与阀体通过 4 根轴向拉紧螺栓、2 根横向定位螺栓固定连接，开关方式由手轮操作改变为气动马达驱动，保留手动功能，该改造将压盖压紧结构改为螺栓拉紧结构，变更了阀杆的防脱结构。在拆卸气动马达螺栓拉杆时，阀杆防脱功能同时失效。

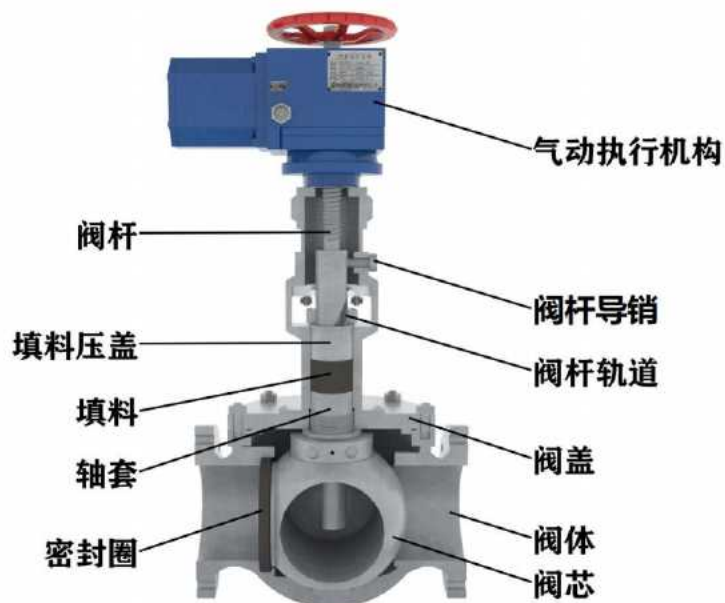
图 3-3 轨道球阀结构图

由于气动马达拉紧螺栓被拆除，轨道球阀阀杆的防脱功能失效，阀门出入口压差推动阀芯移动，中压乙烯逆向流入阀芯腔体，阀杆在内压的作用下从阀体顶出飞脱。阀杆飞脱后，阀芯受乙烯流体压力作用偏心转动，阀芯密封面偏离了阀体密封面，形成了大量乙烯泄漏的通道，阀门出口侧中压管网液态乙烯从轨道球阀阀杆安装孔大量泄漏。

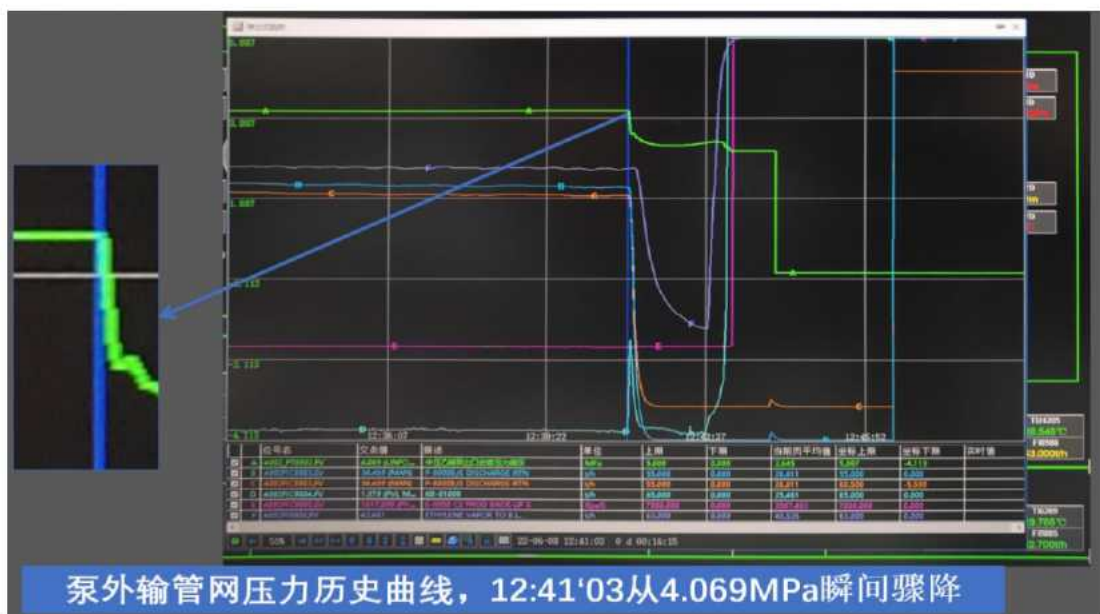
图 3-5 中压乙烯管网压力趋势图

6月8日12时41分03秒,DCS系统数据显示,P-8000BN泵处于运行状态,中压乙烯管网压力为4.069MPa;中压乙烯跨线手阀处于开启状态,P-8000S泵出口轨道球阀下游压力与中压乙烯管网一致;由于阀前导淋已连通至火炬,阀门出入口形成4.069MPa压差。

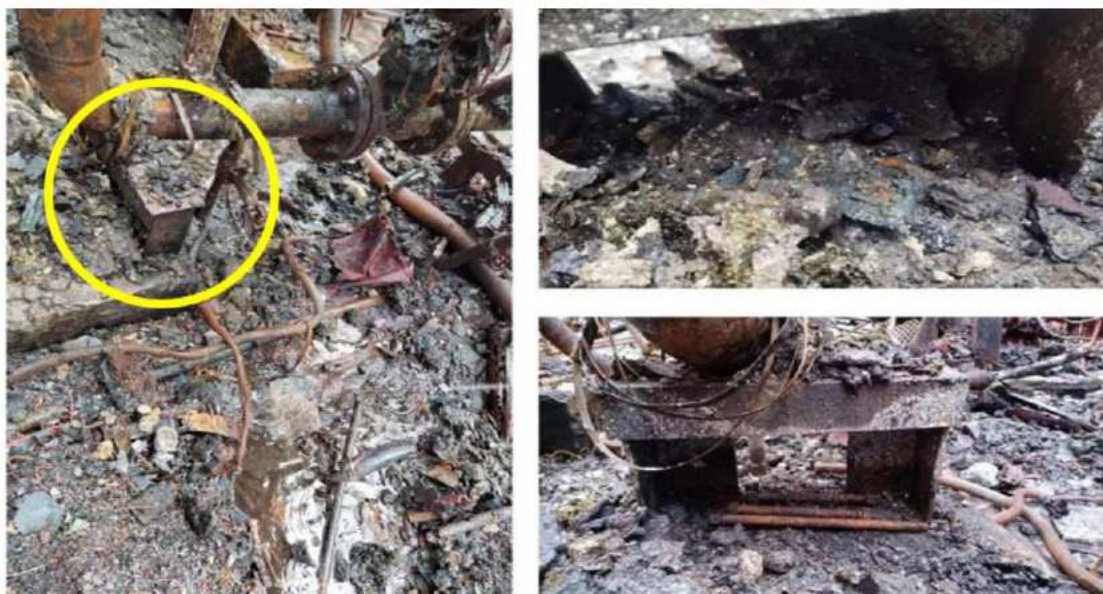
图 3-6 在 P-8000S 泵出口管道支座内发现的 3 根螺栓

6月8日12时41分，现场人员拆卸了P-8000S泵出口轨道球阀气动马达的2根横向定位螺栓，并拆卸了1根轴向拉紧螺栓，松开3根轴向拉紧螺栓，导致改造后的轨道球阀阀杆防脱功能失效。
