# 含山县安徽省恒泰新材料有限公司 “3·30”一般爆炸事故调查报告

2025年3月30日17:38左右，含山县安徽省恒泰新材料有限公司三名作业人员在-400m水平采区I2<sub>6</sub>+1导硐施工作业时发生爆炸事故，造成1人死亡，2人受伤。

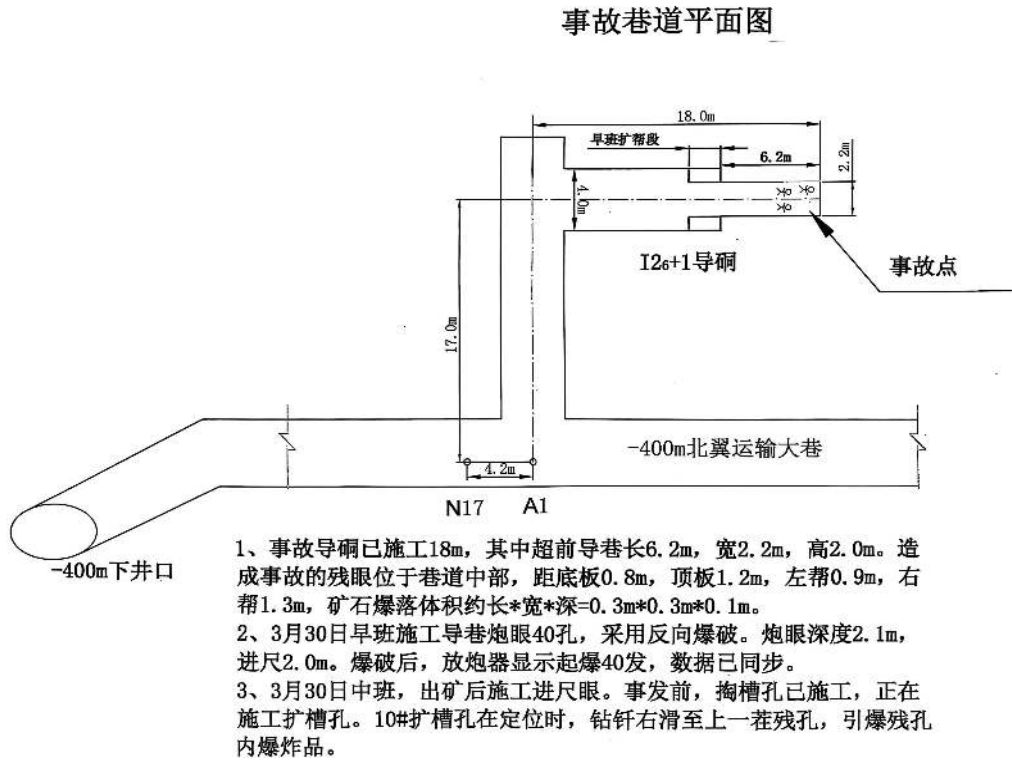
图1 事故巷道平面图

3月18日,矿井生产部组织作业人员对井下-400m北翼运输大巷N17点前4.2m为中心,按N300°方位开门施工联巷进行开采作业。直至3月30日17时38分许,在其巷道开采至18米处发生爆炸事故,如图所示(见图1)。

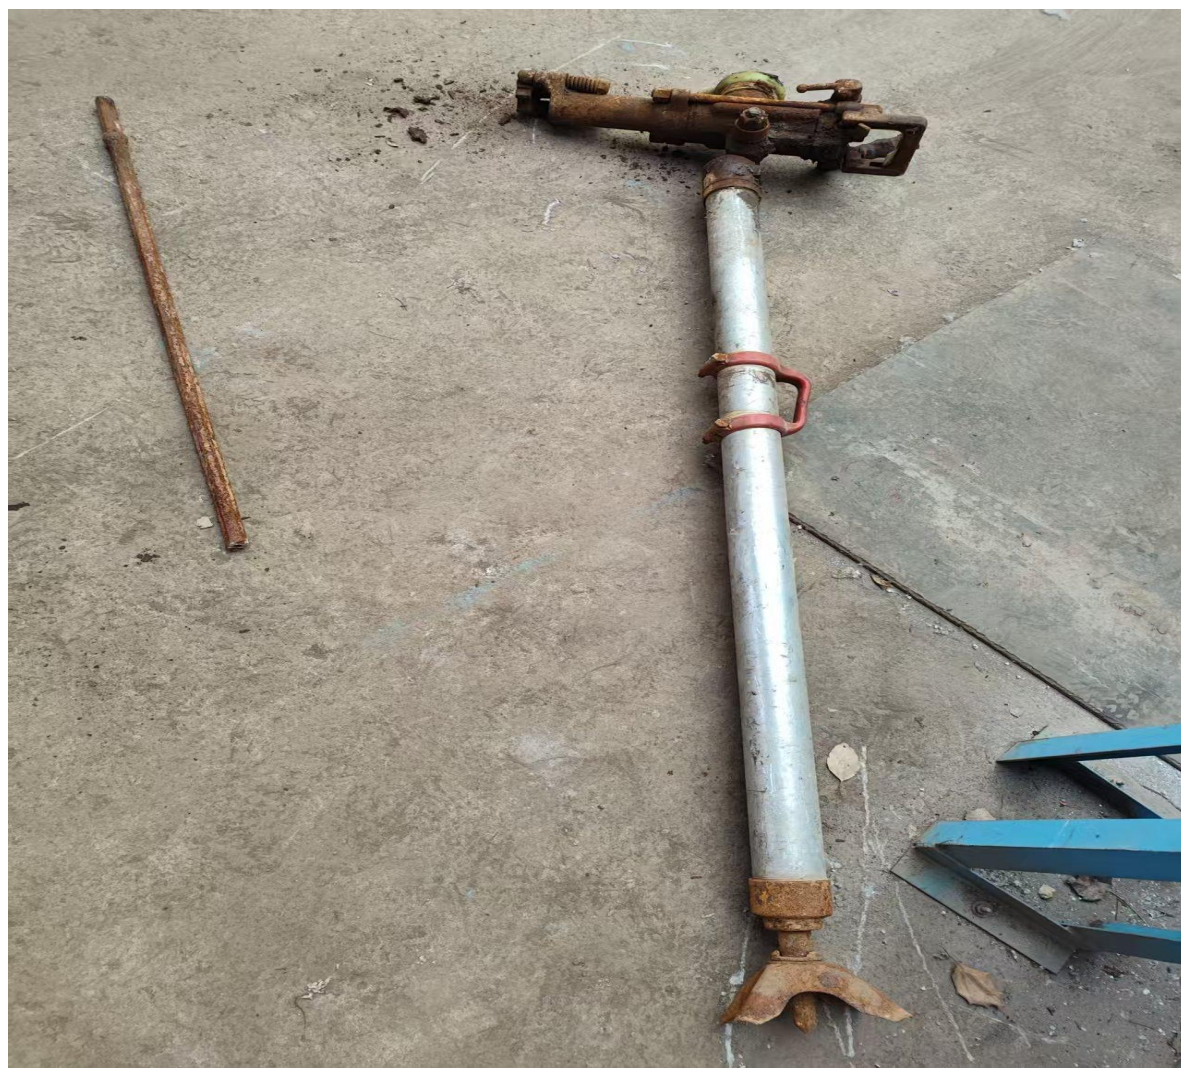
图 2 7655 型气腿式凿岩机设备

涉事设备为阿特拉斯·科普柯(沈阳)建筑矿山设备有限公司生产7655型气腿式凿岩机,该设备是一种高效率气腿式凿岩

机。主要用于采矿和巷道掘进中的凿岩作业，也是铁路，水利建设和国防石方工程中的重要工具，与 FY200B 型注油器和 FTI60A(或 FTIGOB.FTI60C)型腿配套，可对中硬和坚硬岩石进行湿式凿岩，钻凿水平和倾斜炮孔。该设备主要由：气缸、活塞组件、配气装置、钢钎回转机构、操纵阀及冲洗、吹风机构等组成（见图 2、3）。

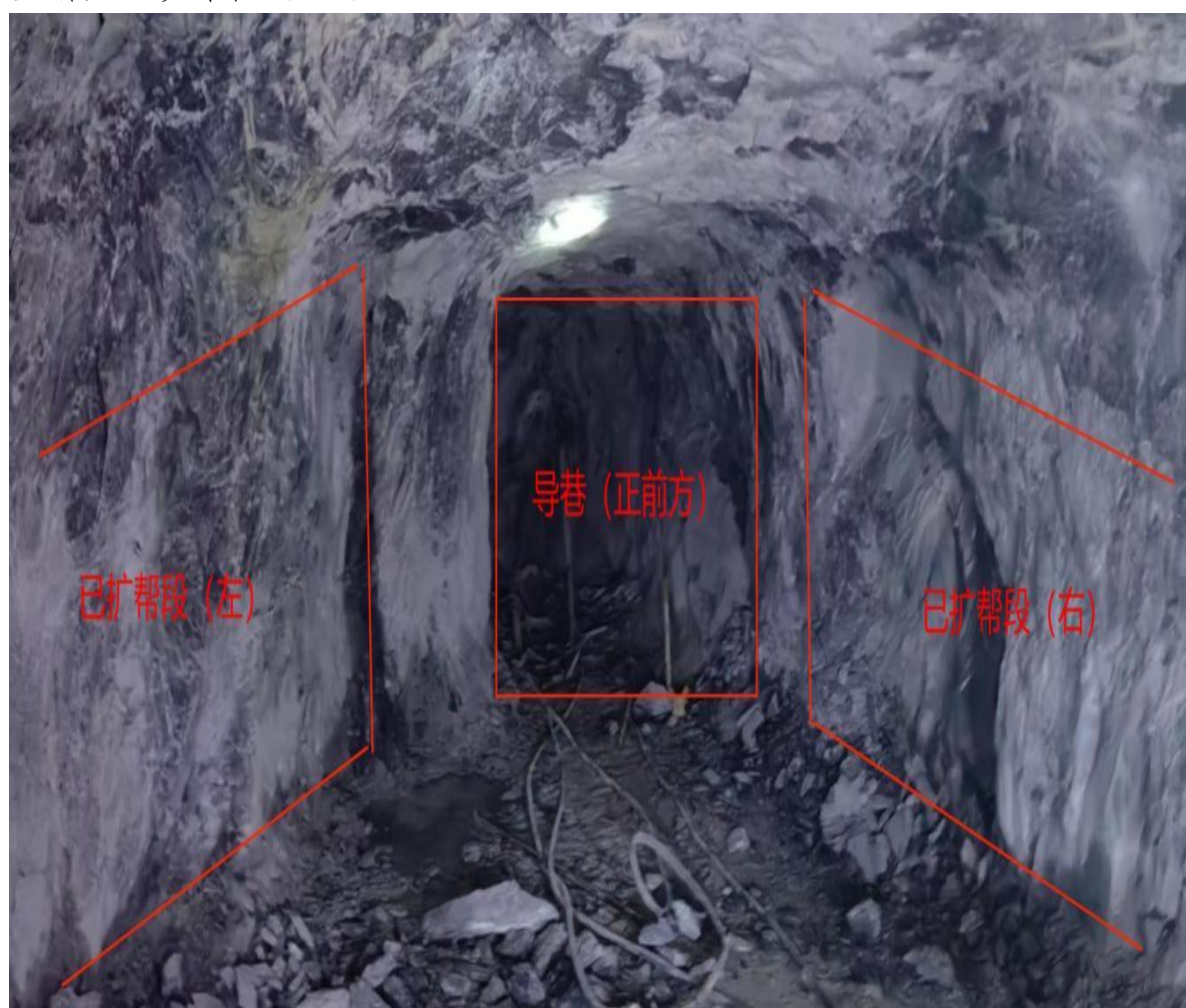
图 4 I26+1 导硐现场情况

经现场勘查及综合分析可知，I2<sub>6</sub>+1 导硐迎头矿石已基本清理完毕。事故发生时，作业现场正在进行打眼作业，其中掏槽孔和部分周边眼已完成作业，事发后，迎头可见造成事故的残眼位于导巷中部，距底板 0.8m，顶板 1.2m，左帮 0.9m，右帮 1.3m。

矿石爆落体积约为：长 $\times$ 宽 $\times$ 深=0.3m $\times$ 0.3m $\times$ 0.1m。迎头岩石上方插有一台手持式气动凿岩机，且钻钎插入迎头岩石中约 1m 深。迎头下方放有一台手持式气动凿岩机，其钻钎抵在迎头残眼周边位置，钻钎头部 10cm 位置呈弯曲状态。凿岩机尾部连接有四根电缆线；分巷道地面上系大量碎岩石和电缆线，地面上遗留大量血泊。（见图 4、5、6）。

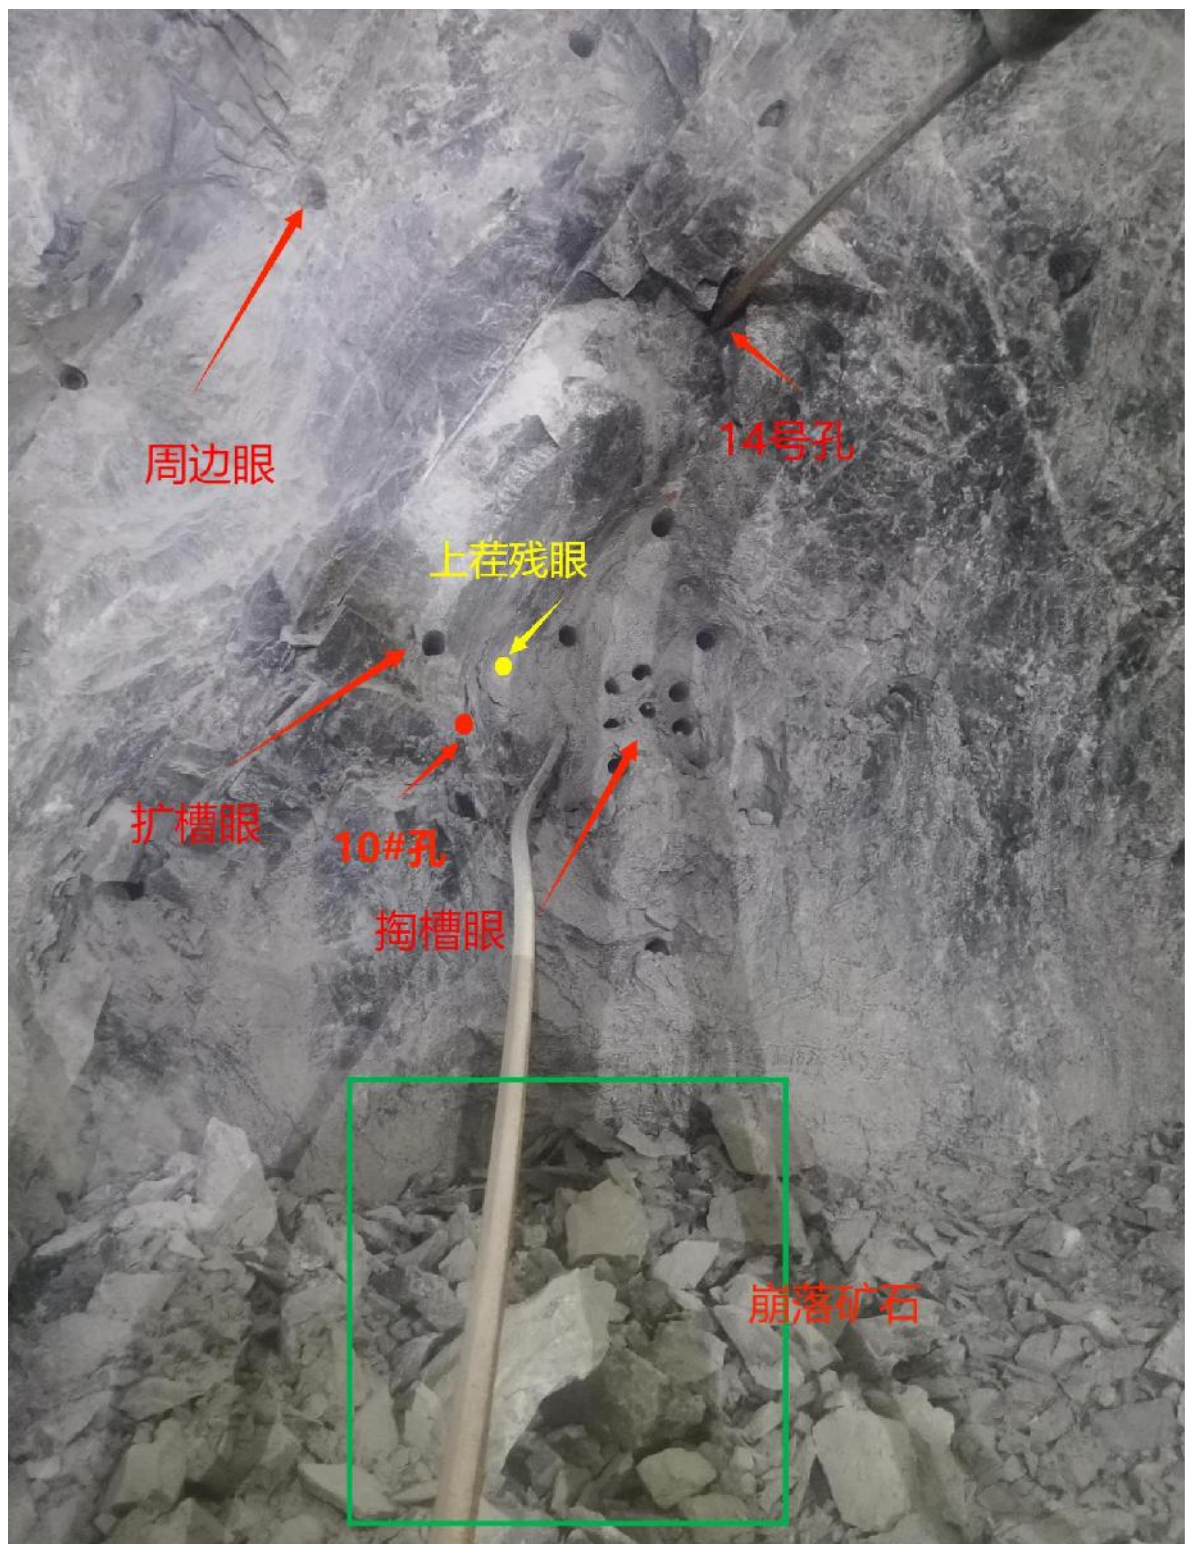
图 6 事发后现场打眼情况

采掘工李某振（兼爆破员）、郭某发和毛某忠在 I2<sub>6</sub>+1 导硐掘进过程中，使用凿岩机钻孔作业时，作业人员未执行安全技术措施<sup>1</sup>，在未确认残眼内炸药完全清除的情况下，直接进行后续钻孔作业，凿岩机钎杆高速旋转冲击 10#扩槽孔残孔内残余炸药，达到炸药冲击感度，引起孔内炸药起爆。该操作违反了《爆破安全规程》中关于“残孔附近钻孔时应避免凿穿残留炮孔，在任何情况下均不许钻残孔”的规定，是导致本次事故的直接原因。

**1. 加强现场安全管理。**严格安全技术措施规定在现场的落实，强化落实作业前后做好作业面的安全检查，细致无死角的对残孔是否存留残药进行检查；严格落实现场交接班制度，加强关键环节、关键工序的过程管控，确保安全技术措施在现场落实到位。

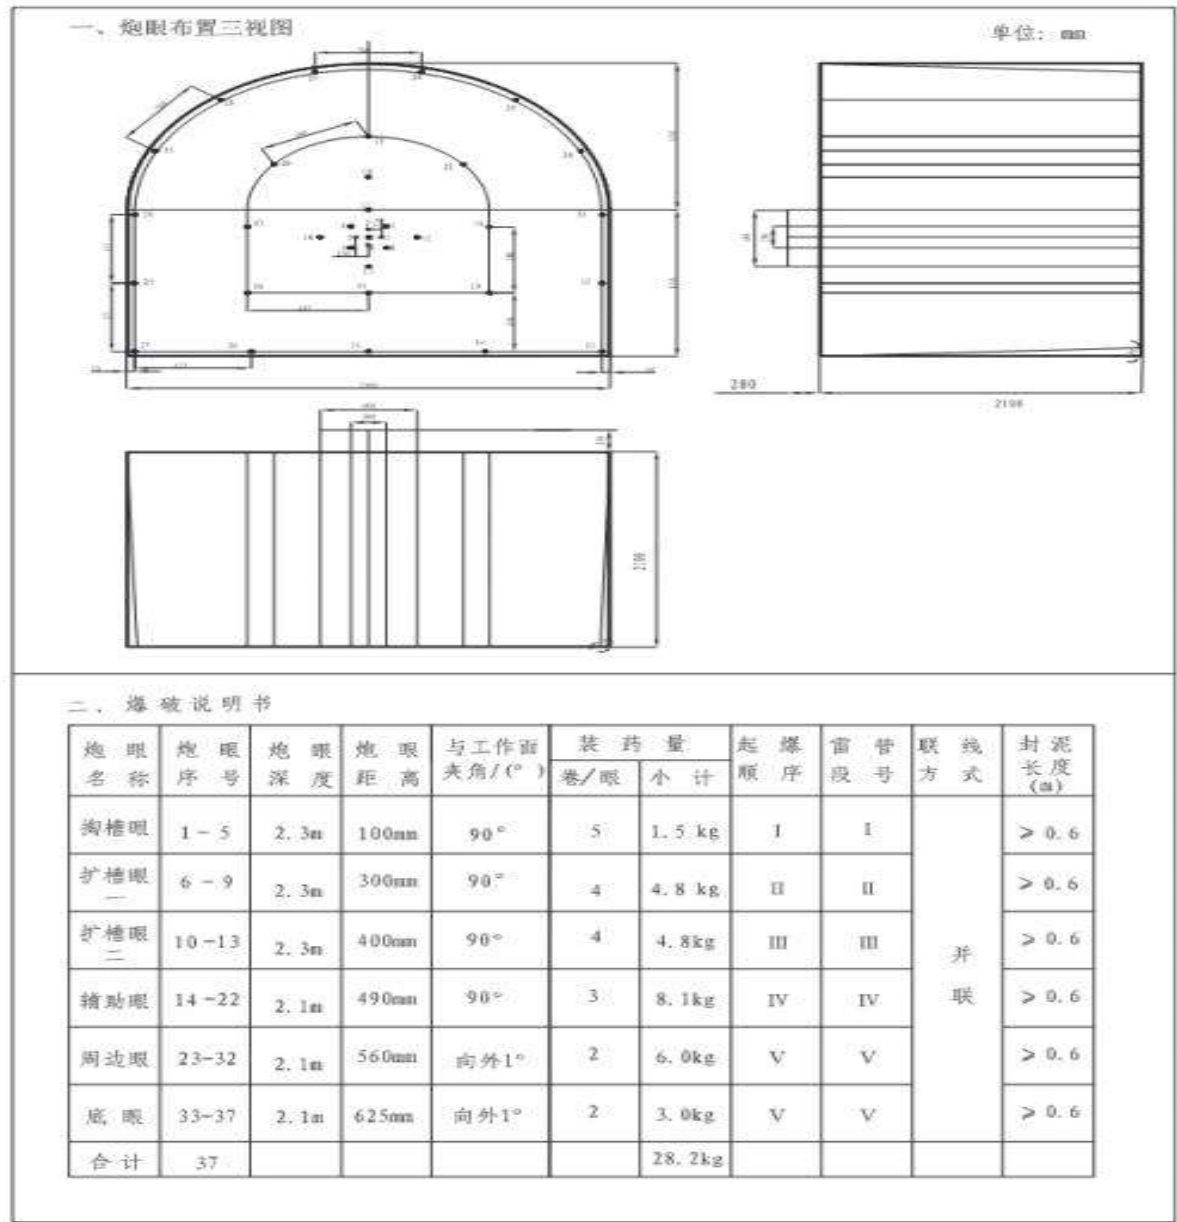
图 8 炮孔布置图

炮孔布置情况：-400m 中段北翼 I2<sub>6</sub>+1 导硐进路断面为 2.2m 宽×2m 高，设计炮孔 37 个，炮孔布置如图所示（见图 8）。

17 时 35 分许，郭某发已完成 18、19、22、30-34 号炮眼的作业任务，正在对 14 号炮眼进行作业。李某振已完成 1-9 号炮眼的作业任务，毛某忠辅助李某振对 10 号炮眼进行定位，随后毛某忠转身离开作业面时，李某振作业使用的钻钎顺斜面滑至 10#扩槽眼残眼内，引发残眼内残余炸药发生爆炸（见图 9）。导致李某振颈部受伤，现场大量出血，伤情严重。郭某发腹部受伤。毛某忠面部及肩部受伤。
