# 徐州天安化工有限公司

## “12·31”较大中毒事故调查报告

2019年12月31日19时，徐州天安化工有限公司承包商重庆华为液化空气设备制造有限公司人员在脱硫塔内维修作业时，发生5名施工人员中毒事故，其中3人经抢救无效死亡，直接经济损失约402万元。

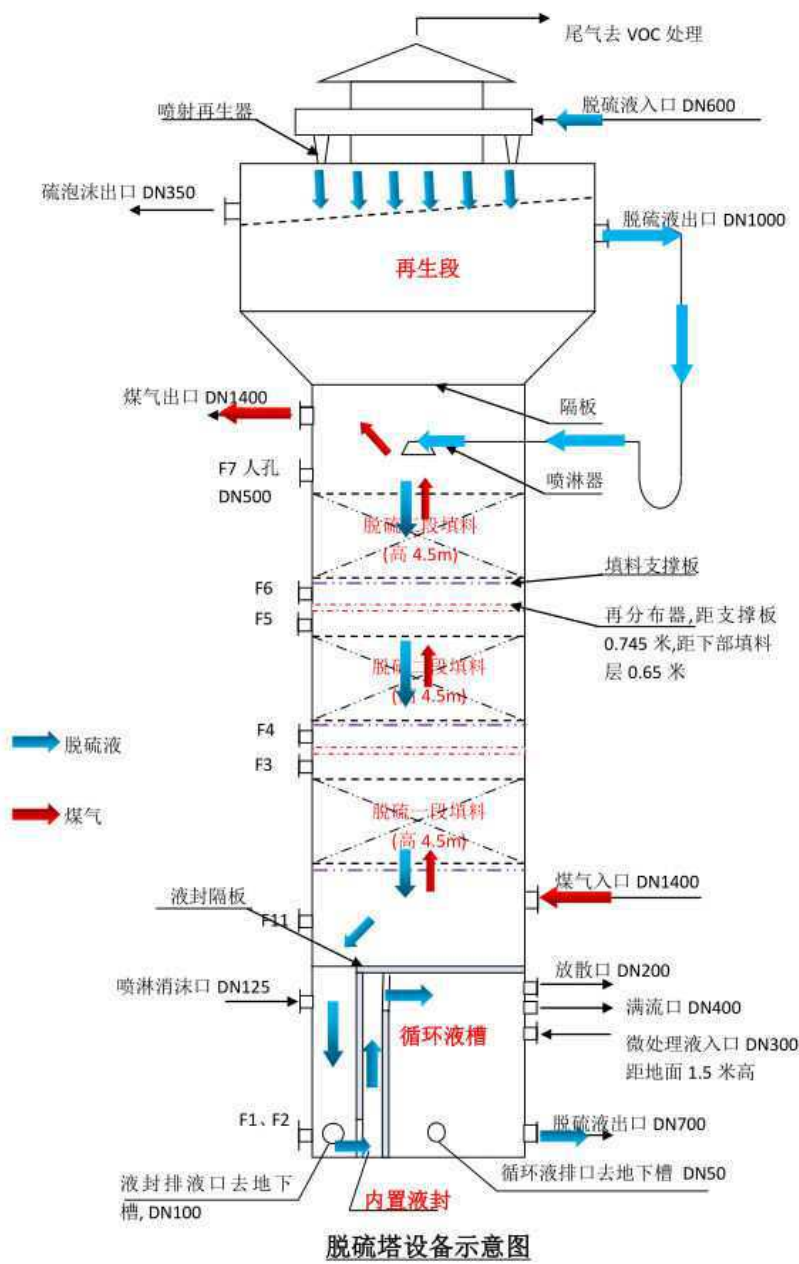
图 1：脱硫塔构造

脱硫塔从底部向上依次为脱硫液循环槽、脱硫下段、脱硫中段、脱硫上段、再生段。脱硫下段、脱硫中段、脱硫上段分别采用格栅隔开，在脱硫上段、脱硫中段格栅下部分别设置分布器，在各段格栅上堆积高度为 4.55 米瓷环填料（如图 1 所示）。

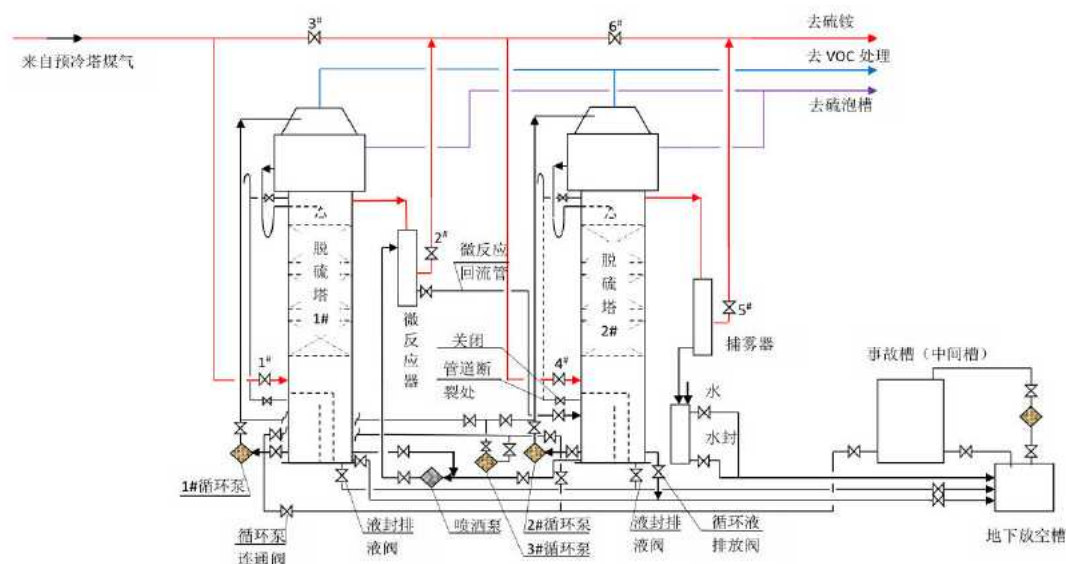
图 2：煤气脱硫工艺流程

预冷塔内的煤气经过 1#阀进入 1#脱硫塔内，在塔内与自上而下的脱硫液逆向接触；煤气从 1#脱硫塔上段出塔，经微反应器、2#阀、4#阀进入 2#脱硫塔，在塔内继续与自上而下的脱硫液逆向接触，从而脱除煤气中的硫化氢（ $H_2S$ ）、氰化氢（HCN）。煤气从 2#脱硫塔的煤气出口，经捕雾器、5#阀进入后续硫铵工段。正常操作时，3#和 6#阀为关闭状态。工艺流程简图（根据现状绘制）如下：

检修前天安化工未按规定制定合理有效的停车方案、隔离方案，检修期间盲目采取 1#脱硫塔运行、2#脱硫塔停运检修的方式进行施工；对 2#脱硫塔的隔离措施仅仅关闭煤气进出口阀，在煤气进口管线与出口管线上加装盲板，而其他的所有连通管线皆无有效隔离措施。

12 月 31 日，2#脱硫塔上段与中段瓷环填料已全部搬运出塔，下段瓷环填料已运出三分之一左右。由于塔内填料清理工作即将结束，12 月 30、31 日，重庆华为负责人肖志荣 2 次电话告知天安公司化二车间脱硫工段长王芳，施工队准备清理 2#脱硫塔底部的硫膏，要求王芳将 2#脱硫塔底的脱硫液排出。王芳即安排人员开始排液。事故发生前，地下放空槽阀门一直处于开启排液状态。12 月 31 日 19 时许，液封完全失效，致使循环槽内憋压积聚的煤气冲破液封进入脱硫塔内。事故发生后，关闭了 2#脱硫塔循环槽液封阀和氨水管。

12月31日15时许，塔底液位从3米左右开始下降，17时5分降至2.2米，19时45分降至1.8米，20时30分降至1.6米，此后一直在1.6米上下波动。当2#脱硫塔液封低至1.6米左右、脱硫塔内煤气压力高于17Kpa时，煤气便会冲破液封进入脱硫液循环槽中。

在进行 2#脱硫塔检修作业时，未按规定制定合理可靠的工艺处置和隔离方案，盲目排放脱硫液造成液封失效，憋压在循环槽上部空间的煤气冲破液封进入塔内，造成 5 名塔内作业人员中毒，其中 3 人经抢救无效死亡。
