# 双峰县犁头嘴水厂及城区给水管网改扩建工程（水厂部分）“9·16”一般坠落事故调查报告

2023年9月16日21时50分许，双峰县犁头嘴水厂及城区给水管网改扩建工程（水厂部分）工地发生一起坠落事故，造成1人死亡。

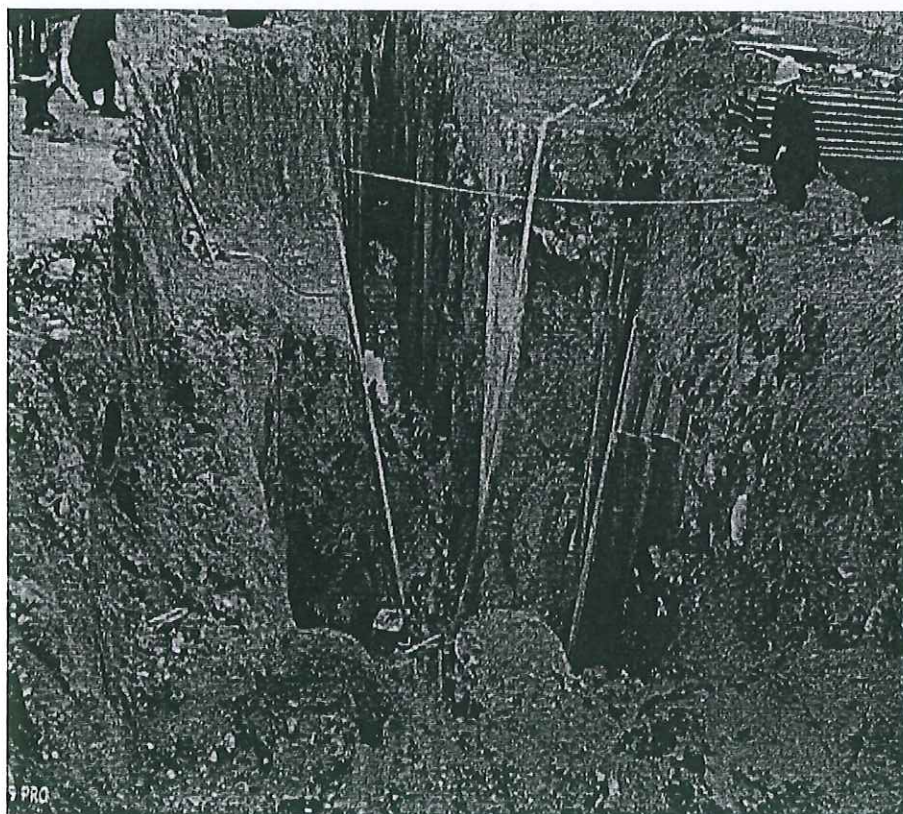
图2 8号检查井基坑一

5.5 米，附有 24 个雨水管检查井。管沟于 2023 年 8 月 26 日开始施工，分段进行，至 9 月 16 日共施工 100 米左右。事故即发生于 8 号检查井基坑处，该基坑于 9 月 16 日 15 时许至 17 时许从 9 号检查井由东向西用挖机开挖，由于该处地面有一层厚约 0.2~0.3 米的水泥层，施工时采取分层开挖，先揭掉水泥层形成一个离地面深 1.5 米、宽 1.5 米、长 7 米的平台，再挖一个深 4 米、宽 5.5 米、长 5.5 米的检查井基坑。由于 8 号检查井基坑北侧施工边线与自来水厂办公用房水沟边线相距 2.9 米，加之地下情况特别复杂，有排水管以及碎石、水泥块等，基坑北侧开挖时未打支护桩，挖好基坑已是下班时间，在监理员、施工员督促下，有关施工人员在 8 号检查井基坑周边设置防护栏，并摆放了“当心坑洞”的安全警示牌，计划在第二天（9 月 17 日）做支护处理，钢板支护桩已摆放在基坑南侧土堆上。

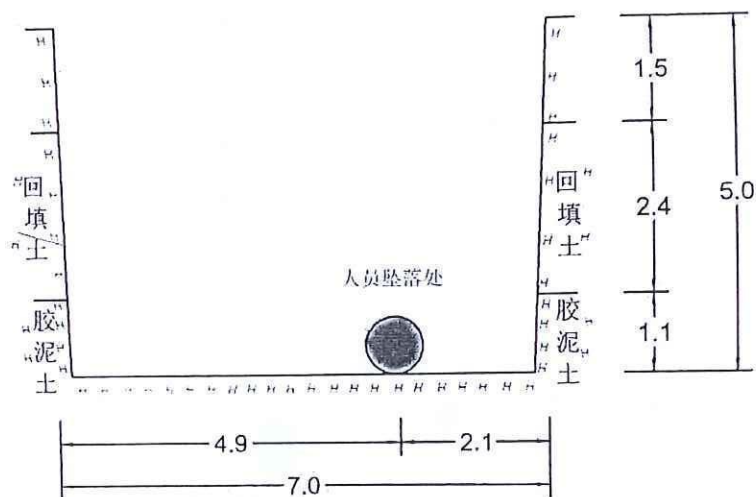
图 7 事故基坑剖面图一

1. 事故发生的基坑土质情况复杂，上部大多为回填土，厚度 2.4 米，深度 1.5 米至 3.9 米，因该地段经多次施工改造而形成；下部属胶泥土，厚度 1.1 米，深度 3.9 米至 5.0 米，平时很坚硬，遇水容易软化成泥浆。事故当天虽无降雨，但原有排水管道因施工造成自动排水受堵，原排水管道内的污水被逼往新安装的排污管道内逆向反灌，致使基坑边壁遭水浸泡，土质发生软化，丧失粘结力。
