# 武夷山市新丰街道“2·16”一般 道路交通事故调查报告

武夷山市人民政府事故调查组

2024 年 4 月

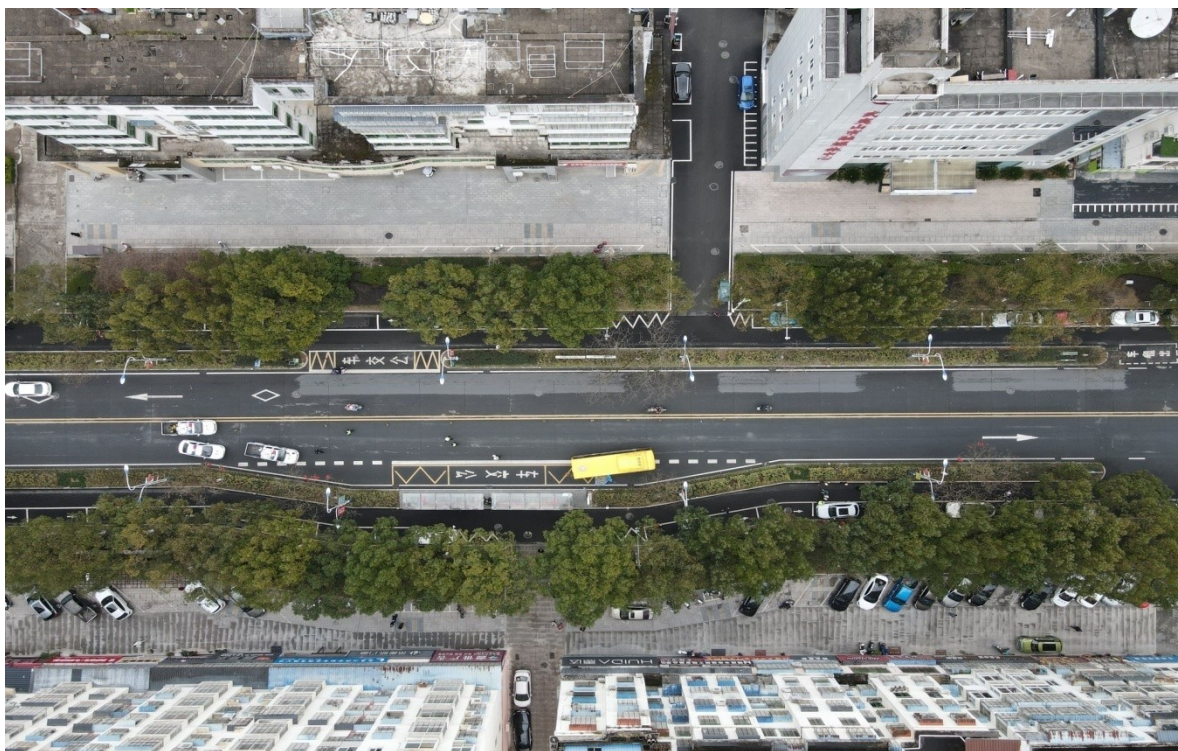
图 1： 事故现场航拍图

事故现场位于武夷山市迎宾路中医院公交站路段(新丰街道),东西走向,沥青路面,路面干燥,双向两车道,车道宽 1100cm,施划有道路中心双实线、道路边缘线、人行横道等交通标线,设有限速 40km/h 标志、禁停标志等交通标志,道路两旁设有机动车与非机动车隔离花圃。

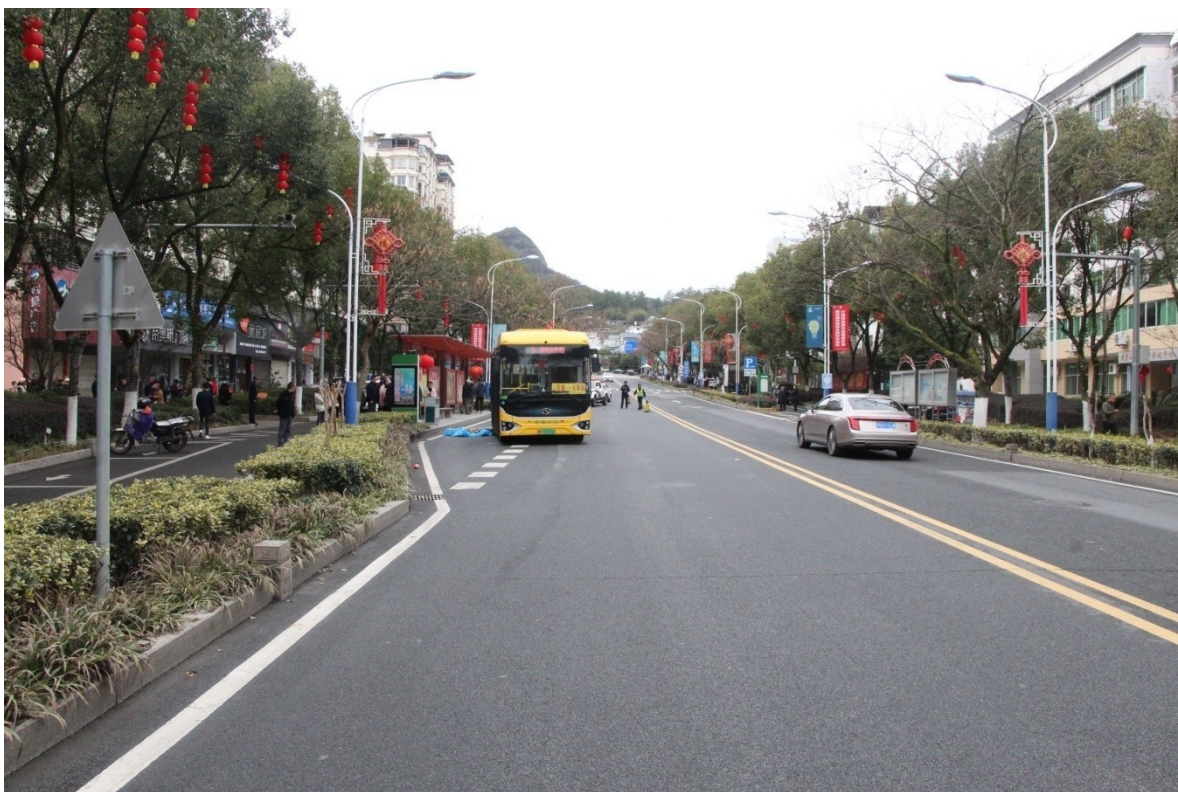
图 2 事故现场迎宾路公交站点现场图

山市上梅乡地尾村人)驾驶闽 H07055D 号大型普通客车(车辆所有人:武夷山市公共交通有限公司,年检保险正常)在武夷山市迎宾路教堂公交站点路段起步时未查看车辆周围情况,导致公交车右侧车头与未走人行横道的行人林某贞发生碰撞并碾压,造成林某贞经抢救无效死亡的道路交通事故。
