案件编号：XJSMGQ〔2023〕6号

# 水磨沟八道湾水磨沟区振安街新 X 鹰家具厂 “10·9”一般物体打击事故调查报告

编制单位：水磨沟八道湾水磨沟区振安街新 X 鹰家具厂“10·9”一般物体打击事故调查组

编制时间：2023 年 11 月 8 日

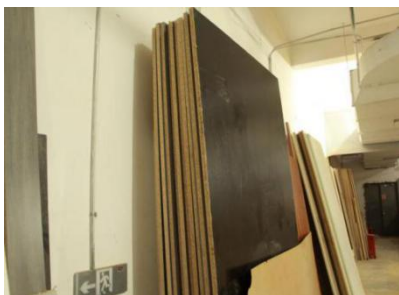
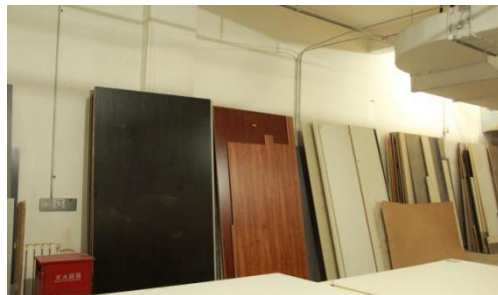
2023 年 10 月 9 日 15 时 20 分许，八道湾美 X 尔园区美 X 尔 3 号楼负一层新 X 鹰家具厂车间内。袁 X 裕、徐 X 明、杨 X 涛在挪动竖立在墙边的板材时，因袁 X 裕、徐 X 明力量不足以支撑过重板材导致板材倾倒，将徐 X 明、袁 X 裕砸倒，徐 X 明躲闪至倾倒板材与平放板材空隙处未被砸中，袁 X 裕头部碰到平放的板材处受伤，工厂经营者徐 X 明和工人杨 X 涛将伤者袁 X 裕送至新疆医科大学第七附属医院进行救治，16 点 49 分许，伤者经抢救无效宣布死亡。据现场勘察，事故现场单张板材长 2.44 米，宽 1.22 米，厚 0.025 米，重量约 35—40 千克，现场视频监控显示徐 X 明、杨 X 涛开始挪动板材时，袁 X 裕上前帮扶板材，事故发生时，工人杨 X 涛持续翻动靠墙竖立的板材，板材叠放至 15 张，总计约 525—600 千克，板材发生倾倒砸到袁 X 裕，造成事故发生。

经调查组综合分析认定该起事故的直接原因是：徐 X 明、杨 X 涛、袁 X 裕在厂区内西南侧靠墙竖立板材中抽取一张加工所需要的板材时，因违反操作规程，板材将徐 X 明、袁 X 裕砸倒，导致袁 X 裕后脑磕到地上平放板材的一角，造成该起事故。
