玉林市应急管理局

## 玉林市G80广昆高速北流路段“7·6”较大道路交通事故调查报告

2023年7月6日01时17分，在玉林市G80广昆高速361km+700m处（北流路段，广州往南宁方向）发生一起3人死亡、1人受伤，两车不同程度损坏的较大道路交通事故。

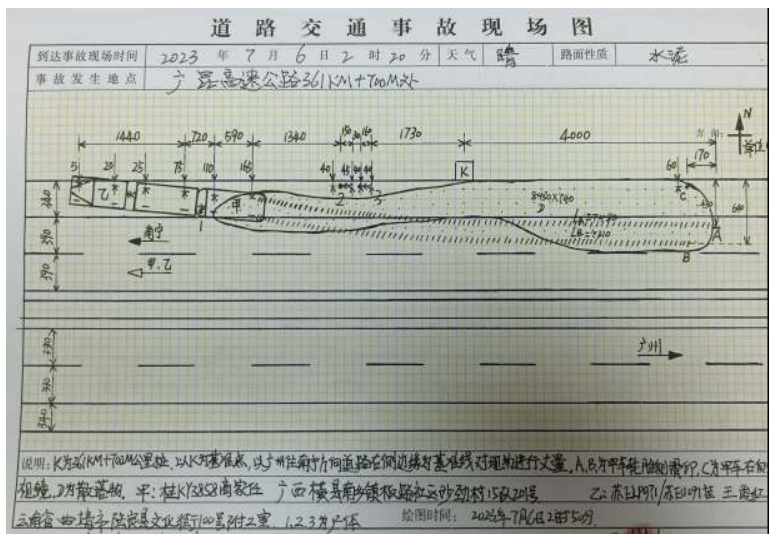
(事故现场图)

在现场广州往南宁方向的应急车道有一辆大型卧铺客车桂KY3858（下称甲车），甲车车头朝西车尾朝东方向，甲车车头严重损坏变形、左右两侧挡风玻璃部分破碎脱落、尾部挡风玻璃破碎脱落、仪表台及方向盘严重损坏，其右前后轮至基准线距离分别为110cm、165cm，其右前轮至右后轮的垂直距离为590cm。在现场甲车的前方应急车道内有另一辆大货车苏ELP971号重型半挂牵引车牵引苏EU091挂号重型集装箱半挂车（下称乙车），乙车车头朝西车尾朝东方向，乙车挂车尾部车厢及保险杠损坏变形，其右前后轮至基准线距离分别为5cm、75cm，其右前轮至右后轮的垂直距离为1440cm。甲车右前轮至乙车右后轮的垂直距离为720cm。

在现场甲车后方广州往南宁方向的右侧行车道上有甲车轮胎的侧滑印A、B。其中A、B起点至基准线的距离分别为430cm、640cm。A起点至B起点的垂直距离为170cm。A起点至基准线的垂直距离为4000cm。A、B的长度分别为7480cm、7310cm。现场甲车后方应急车道内遗留有甲车右侧后视镜C，C至基准线的距离为60cm。D为散落物，散落物为甲、乙两车零部件及车上物品，散落物面积为8430cm×740cm。
