# 光明区“10·14”凤凰街道华星光电 半导体显示技术有限公司起重伤害 事故调查报告

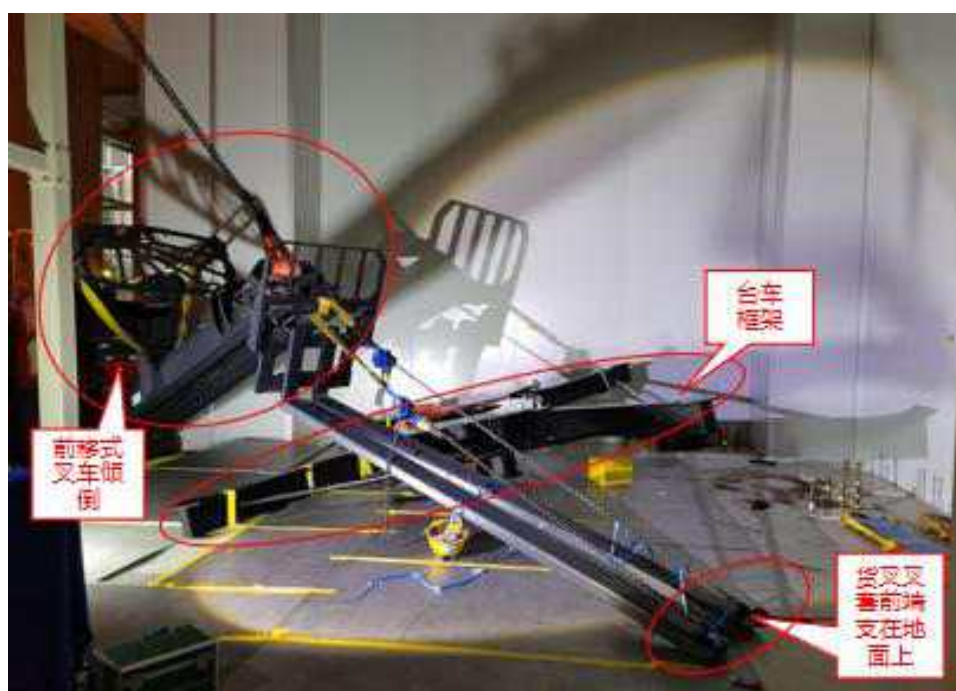
公司的项目负责人詹某水安排叉车司机雷某、工人张某庆等四人进行 CVJ03 台车的安装工作，该安装作业需将物料暂存区的台车框架搬运至指定位置。16 时 45 分许，此时正在进行的作业通道狭小（仅 1.9m 宽），现场作业人员用吊带吊起框架同侧的两个吊点，吊带另一侧将台车框架固定在叉车货叉套中部，固定好台车框架，鸿安公司叉车司机雷某驾驶叉车将台车框架升起至一定高度后，吊着框架移动到台阶处，叉车顺利通过了作业通道后停止移动。由于无法把台车框架平放到作业点，叉车大臂前移了 50cm 左右，在将台车框架下放的过程中，为顺利把框架放平，卒子公司的辅助作业人员张某庆在叉车正前方稍微托住横杆，在平放台车框架过程中，叉车向前倾倒，叉车大臂压到张某庆头部致其死亡。

现场实景照片

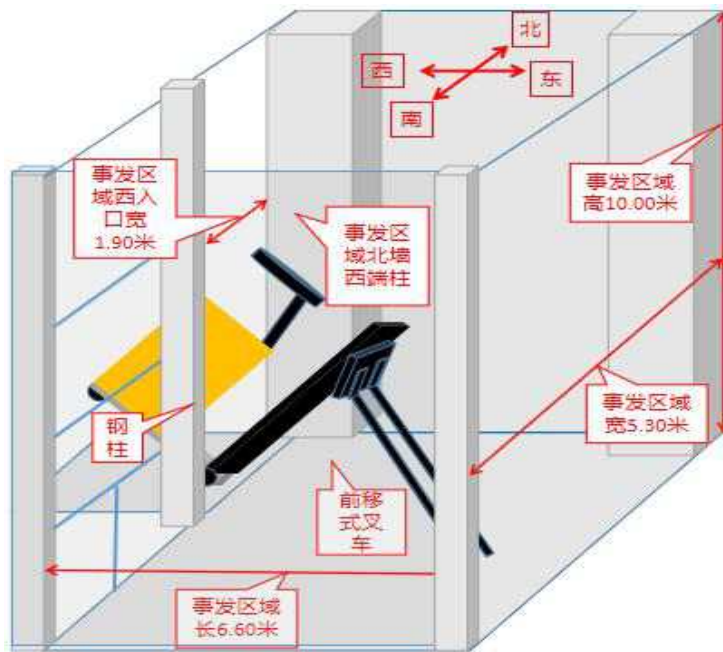
(事发示意图)

1.事故发生后，经现场勘查测量，事发点位于华星光电公司 T6 主厂房 L40 层 CVJ03 台车安装作业区域。CVJ03 台车安装作业区域长为 6.6m，宽为 5.3m，高为 10m，该区域北墙西端柱与西侧从北向南数第一钢柱形成一个狭窄入口（以下称为西入口），西入口宽为 1.9m，西入口西侧地面比 CVJ03 台车安装作业区域地面低 200mm，形成一个台阶，西入口西侧有一辆前移式叉车倾倒，前移式叉车的驱动轮卡在台阶位置，转向轮悬在空中，前移式叉车门架前移 500mm，叉车门架与货叉挂架固定处挂钩脱开，挂钩断裂，前移式叉车长为 3000mm 的货叉叉套前端支在 CVJ03 台车安装作业区域地面上，前移式叉车货叉叉套下方有一顶黄色的安全帽，安全帽上贴有张某庆名字标签。靠近 CVJ03 台车安装作业区域北墙边地面上平放有一个带有四个吊环的台车框架，东北角吊环上系挂有吊带，台车框架西南角位于前移式叉车货叉叉套下方，CVJ03 台车安装作业区域东北角地面有明显的血迹。

4. 经现场勘察, 事故叉车货叉  $I$  长为 1150mm,  $I \geq 750$ mm, 前移式叉车货叉叉套  $I_1$  长为 3000mm,  $I < 0.6 I_1$ , 不符合标准规范要求, 且未见有危险分析的相关记录及货叉叉套上的相应标记。事故叉车载荷曲线图显示, 叉车的载荷中心距分别为 400mm、500mm、600mm, 最大起升高度为 9255mm, 安全载荷分别为 1.4T、1.4T、1.4T。事故叉车的载荷是台车框架, 重量为 594.5Kg, 事发时作业人员用吊带吊起台车框架(载荷)同侧的两个吊点, 吊带另一侧将台车框架(载荷)固定在叉车的叉套中部, 此时载荷中心距为 1500mm (吊物挂在叉套中心点位置, 叉套全长 3000mm) 超出叉车标准载荷中心距最大限值 600mm, 叉车存在失稳倾倒的风险。

5. 叉车司机雷某在带载门架完全缩回的状态时, 将台车框架(载荷)由暂存区搬运至 CV 设备安装区域, 因台车框架下放过程中, 不能顺利放平, 雷某将叉车带载门架前移 500mm 后叉车以负载轮为支点发生倾倒。雷某违反了叉车操作安全规范: “叉车运载货物时, 门架必须完全缩回, 货叉后倾; 货物尽量靠近货叉架, 这样才能减小叉车的载荷中心距, 保证叉车的稳定性。” 的规定。
