# 无锡惠山区无锡天天润纺织科技有限公司 “11·20”较大火灾事故调查报告

无锡市人民政府事故调查组

2024 年 5 月

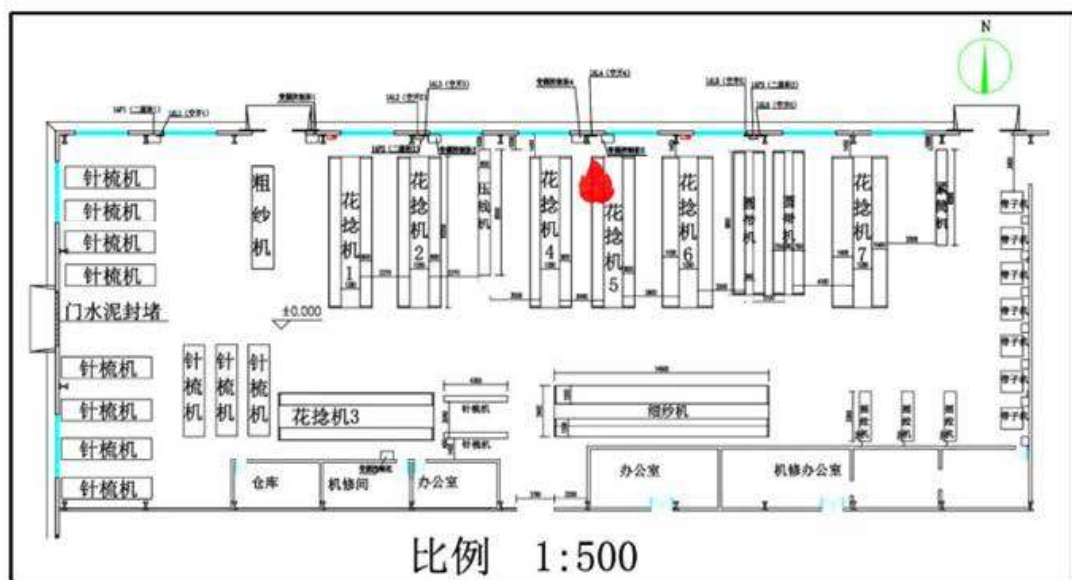
图 2 花捻车间平面布置图

大车间西北部分为花捻车间，面积 1650 平方米，距北墙约 1 米由东向西依次布置紧筒机、7 号花捻机、2 台圆带机、6 号花捻机、5 号花捻机、4 号花捻机、压线机、2 号花捻机、1 号花捻机、粗纱机。如图 2 所示。

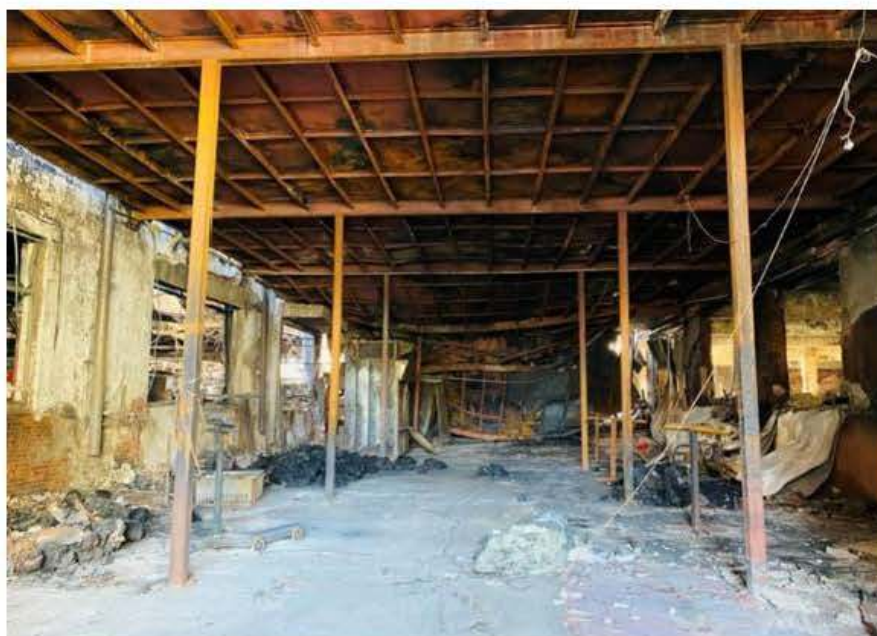
图 3 二层违章建筑一层局部现场图

2.二层违章建筑。系导致火灾蔓延建筑，位于大车间和库房之间（如图 3），未经正规设计，也未办理规划、建设等相关手

续，由企业自行购买建材，于 2008 年搭建，2014 年改造为两层，钢结构，总面积约 1000 平方米，高度约 8 米，层高约 4 米，东西长约 50 米、南北宽约 10 米。

（二）深化安全风险排查整治提升。全市各地特别是惠山区要对照《全市百日冬季安全风险排查整治行动实施方案》，聚焦“两易一密一新”场所，严格标准、严肃认真开展排查工作，进一步摸清“两易一密一新”场所安全现状，对问题隐患实行清单化治理。惠山区自规、住建等部门要进一步梳理规范内部工作流程，严格依法依规开展新建项目审批、监管及验收等工作。同时要举一反三，对新增违建实行“零容忍”，有序化解存量，将占用消防通道、防火间距和逃生通道的违法违规建（构）筑物，纳入第一批整治对象，依法依规予以拆除。全市各地要督促企业规范生产经营项目、场所、设备发包的安全管理，切实压实发包、承包双方安全管理责任。

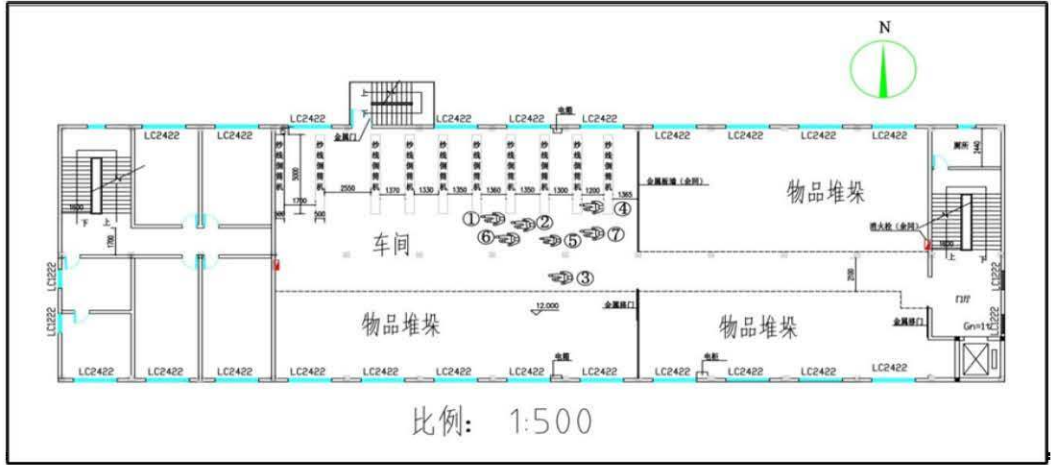
图 4 库房四层平面图

库房的四层为倒筒工序作业场所，建筑面积约 640 平方米，中间用铁板隔开，西侧面积约 320 平方米，沿北墙南北向平行布置 10 台倒筒机，东侧面积约 260 平方米，堆放原料及成品。如图 4 所示。

期间，大车间花捻车间 5 号花捻机西面北部牵伸机构运转中组件摩擦产生高温，引燃棉纤维、毛絮及腈纶纤维等可燃物；火势通过北侧相连的二层违章建筑迅速蔓延至库房，大火产生的高温有毒有害烟气充塞了建筑及疏散楼梯间；天天润公司未及时组织库房内四层车间员工疏散撤离，加之室外疏散楼梯安全出口被锁闭，导致 7 名员工遇难。

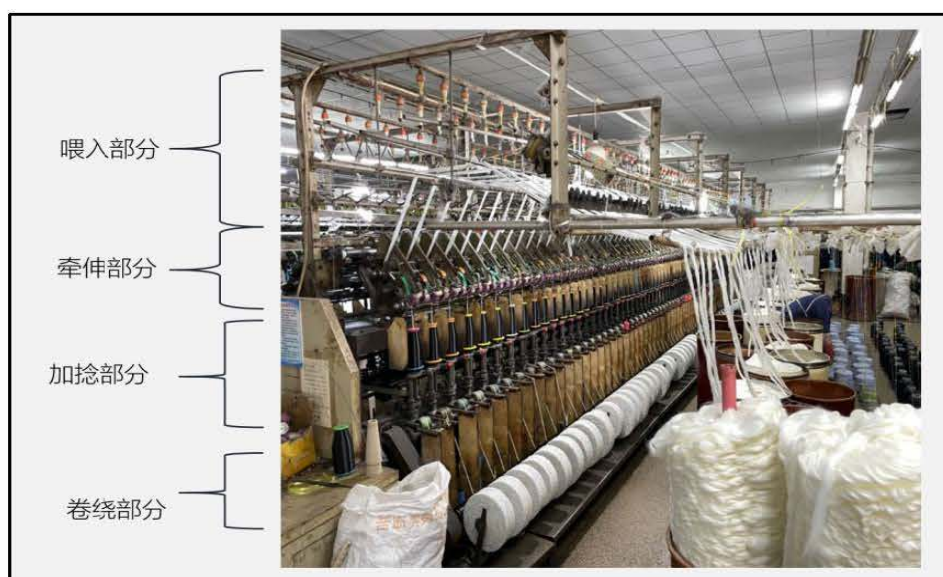
图 5 花捻机组件示意图

经现场勘验，大车间、库房局部过火，二层违章建筑全部过火。大车间的 5 号花捻机分别由喂入部分、牵伸部分、加捻部分、卷绕部分及微机控制系统组成，共 128 锭，无断条自动检测装置和巡回清洁装置（如图 5）。根据当天产品设置的工艺参数，中空转速为 3000 转/分，前罗拉转速约 180 转/分，饰纱为白色腈纶毛条，固纱为蓝色棉线，纺织过程中未使用芯纱。

（三）切实提升本质安全水平。全市各地特别是惠山区要大力推进安全示范工业园区建设，有序推进老旧工业厂房连片改造，将安全生产和工业企业资源集约利用、高质量发展结合起来，严格淘汰不具备安全生产条件的企业和落后的生产工艺、装备，促进工业结构优化升级。要加大推动重点行业、重点企业生产设备更新和技术改造，将使用捻线机、细纱机的纺织企业纳入“智改数转”计划，鼓励企业应用具备自动吸尘、断线报警等功能的设备，提升本质安全水平。

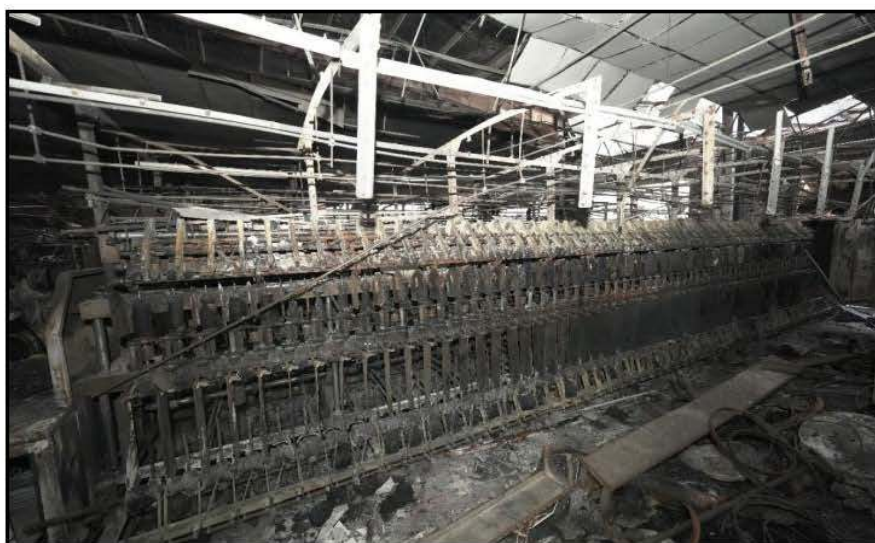
图6 5号花捻机过火现场图

花捻车间内 5 号花捻机烧损程度明显重于两侧的 4 号花捻机和 6 号花捻机。5 号花捻机过火烧损程度西重东轻、北重南轻，整体呈现出西侧向东侧蔓延的趋势，西面由北向南依次编号为 17-24 号摇架处的摇架、中空锭下方的拉出装置变色痕迹

较两侧重，该处下方对应的皮辊烧损程度较其他部位重，且该处前罗拉上粘连了过火烧损的腈纶物质残骸。5号花捻机西侧通道上方的北部铝合金吊顶框架掉落、变形严重，吊顶上表面无过火烟熏痕迹，下表面过火变色，与下方5号花捻机西面烧损痕迹对应。图6为过火后的5号花捻机现场图。

经调查询问、现场勘验、视频分析及检测鉴定等，排除雷击、静电、遗留火种、放火和电气故障引发起火的可能，认定起火时间为18时25分许，起火原因为天天润公司在生产期间，大车间花捻车间5号花捻机西面北部牵伸机构运转中组件摩擦产生的高温，引燃棉纤维、毛絮及腈纶纤维等可燃物所致。
