# 鲁甸县乐红镇乐红矿山“9·28”事故 调查报告

2024年9月28日5时40分许，云南昊龙实业集团有限公司乐红铅锌矿（以下简称“乐红矿山”）1290中段发生一起车辆伤害事故，造成1人死亡。

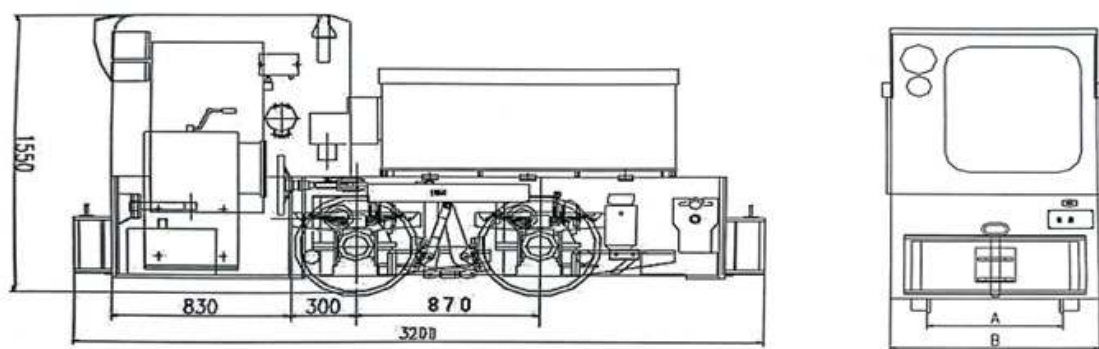
图 1 电机车外形图

电机车名称：防爆特殊型蓄电池电机车，型号：CTY5/6GB，规格：5T，使用轨距：600mm。执行标准：MT491- 1995《煤矿防爆蓄电池电机车通用技术条件》。产品技术参数见表一，电机车外形图见图1。

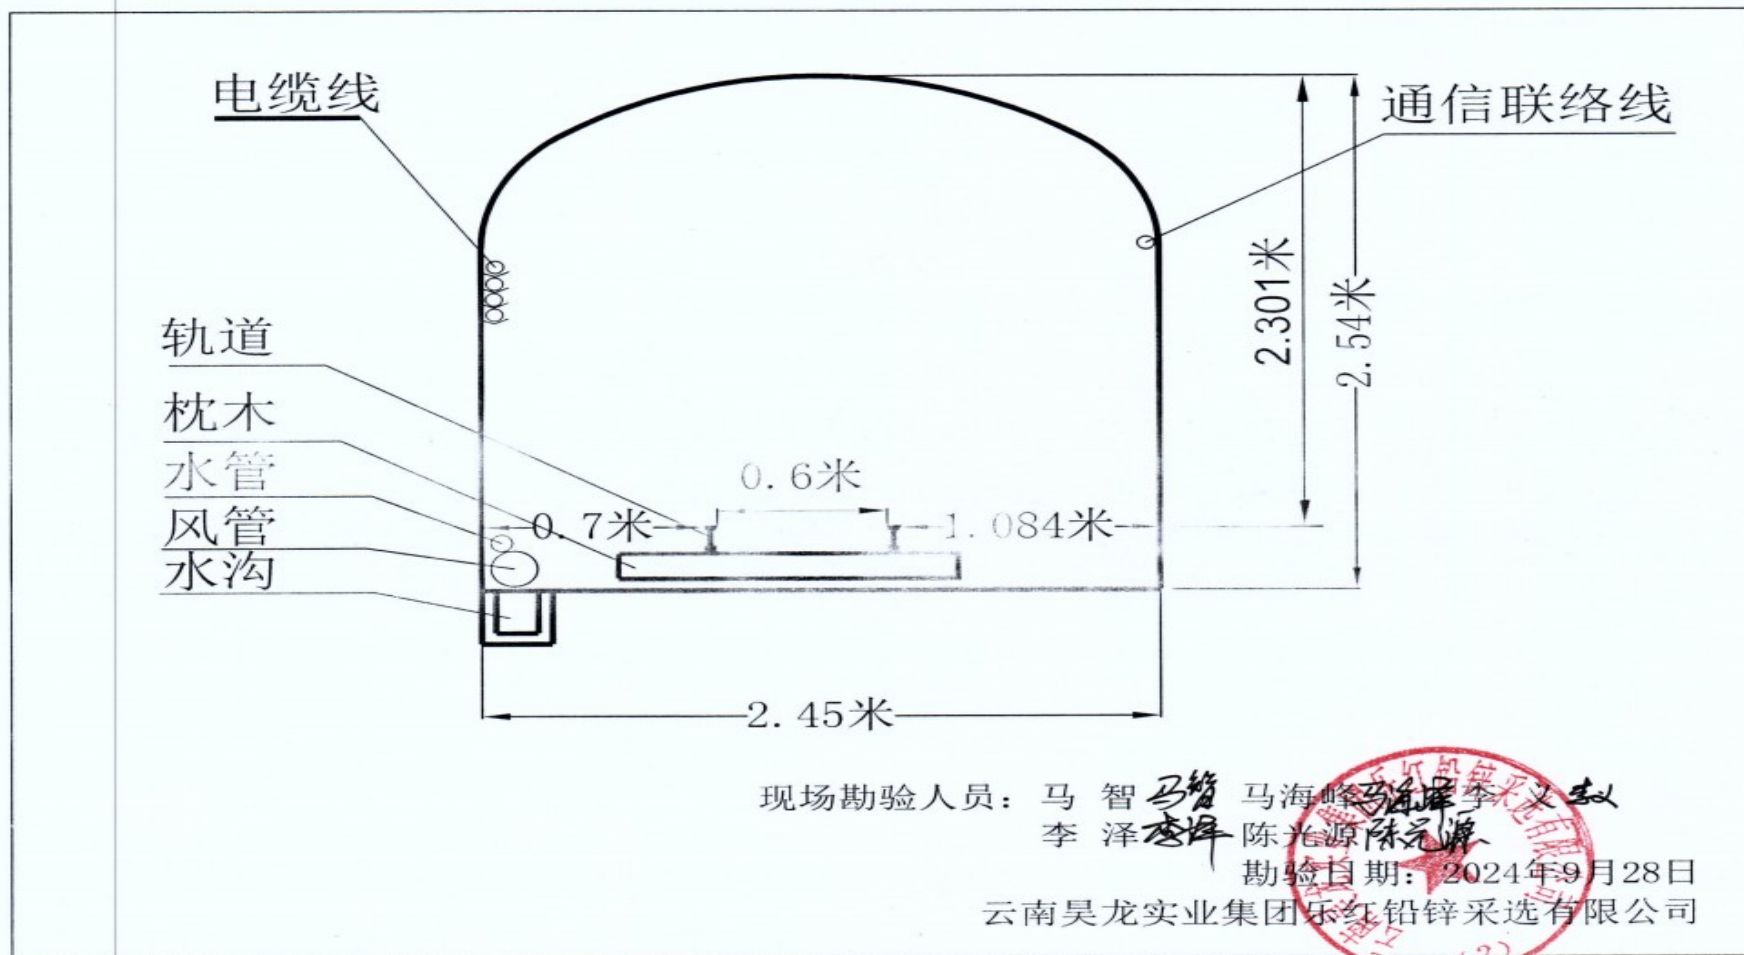
# 事故发生位置巷道断面布置现状示意图

事故现场位于 1290 中段主运输平硐内 74 至 76 线穿脉之间，事故机车头距坑口约 3045 米，距 89 线车场约 400 米，距 74 线穿脉口岔道盘扳道器约 12 米，距行驶目的地 68 线作业面穿脉口约 177 米。巷道平均坡度为+3‰，断面规格为净宽 2.45 米、净高 2.54 米。现场勘验时主巷轨道的岔道盘导向右前方，去往 74 线穿脉。巷道进坑方向左帮侧上方布设有动力线、照明线，左帮侧下方布设有简易排水沟、风水管，右帮侧上方布设有井下通信系统电缆线，以上设施均完好无损。事故发生位置平面示意图见图 2，事故发生位置巷道断面布置现状示意图见图 3。
