# 宁波慈溪宁波多芬电器有限公司“2·10”一般火灾事故调查报告

宁波市人民政府事故调查组

2025 年 5 月

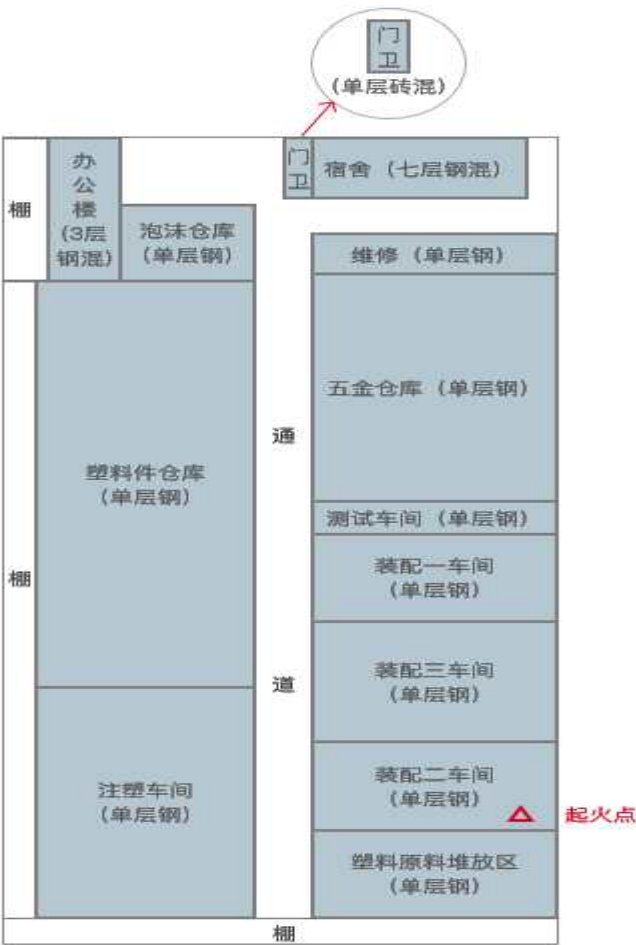
图 1 多芬公司厂房平面草图

在 2003 年 7 月，附海镇城镇总体规划作了调整，将新观附公路列入规划控制范围，导致该地块无法办理后续建设规划许可、施工许可等相关手续。2002-2003 年期间，多芬公司因生产需要在上述地块上未经任何审批手续私自搭建了厂房及钢棚，共计建筑面积约 22860 平方米。其中七层宿舍建筑面积约 3800 平方米，屋顶部分区域加盖，为钢筋混凝土楼；宿舍西侧为门卫建筑面积约 80 平方米，为单层砖混结构厂房；三层办公楼建筑面积约 900 平方米，为钢混结构厂房。单层钢结构厂房建筑面积约 13895 平方米（其中通道约 805 平方米），包括：办公楼东侧的泡沫仓库建筑面积约 450 平方米；办公楼南侧的塑料件仓库建筑面积约 3840 平方米；办公楼西侧的厂房建筑面积约 200 平方米；塑料件仓库南侧的注塑车间建筑面积约 2180 平方米；宿舍南侧的维修车间建筑面积约 620 平方米；维修车间南侧的五金仓库建筑面积约 2360 平方米；五金仓库南侧的测试车间建筑面积约 320 平方米；测试车间南侧的装配一车间建筑面积约 880 平方米；装配一车间南侧的装配三车间建筑面积约 1170 平方米；装配三车间南侧的装配二车间建筑面积约 910 平方米；装配二车间南侧的塑料原料堆放区建筑面积约 965 平方米。厂区剩余用地覆盖单层彩板棚，建筑面积约 4185 平方米（部分通道的单层彩板棚已拆除）。

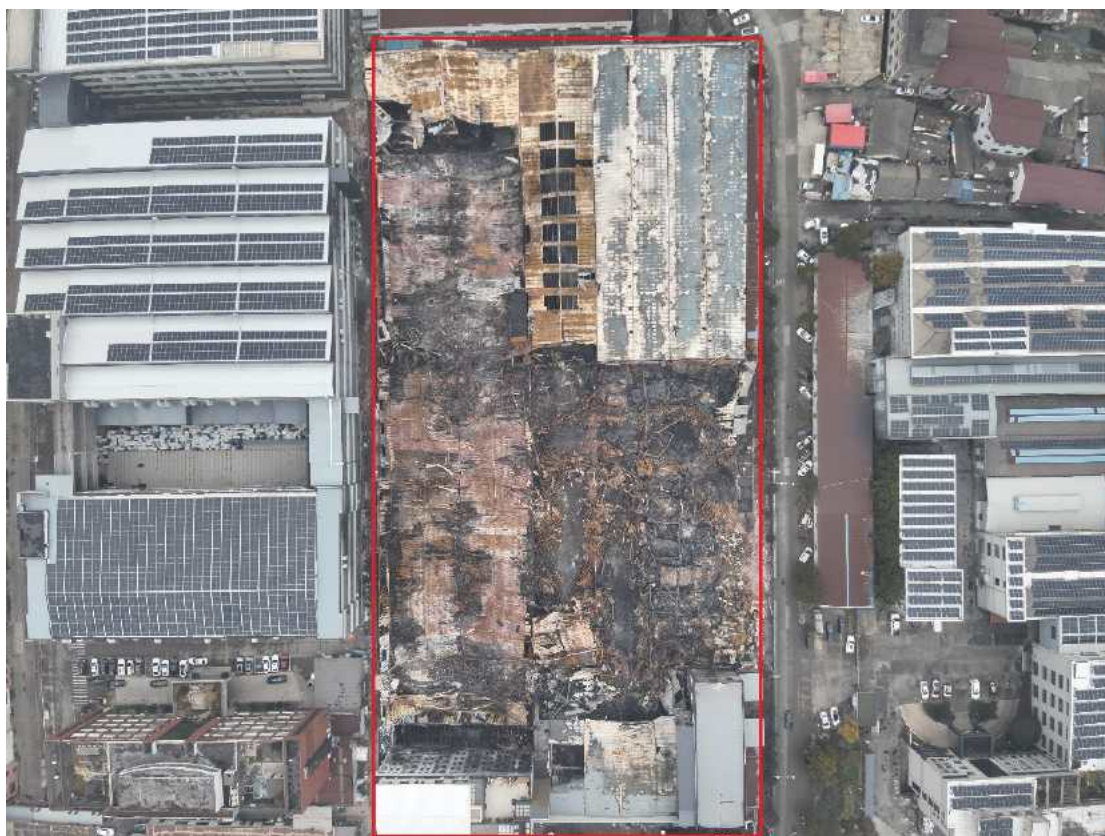
图 2 火灾现场俯视图

一是企业存在大量违法建筑，不同使用功能之间未进行防火分隔。二是中间通道钢棚占用防火间距，造成火灾发生后蔓延扩大且严重影响救援。三是生产车间和仓库存有大量塑料等易燃物，火灾荷载大，起火后迅速燃烧并扩大。四是建筑耐火等级低，消防设施配置不到位，造成火势迅速扩大并持续猛烈燃烧<sup>[4]</sup>。

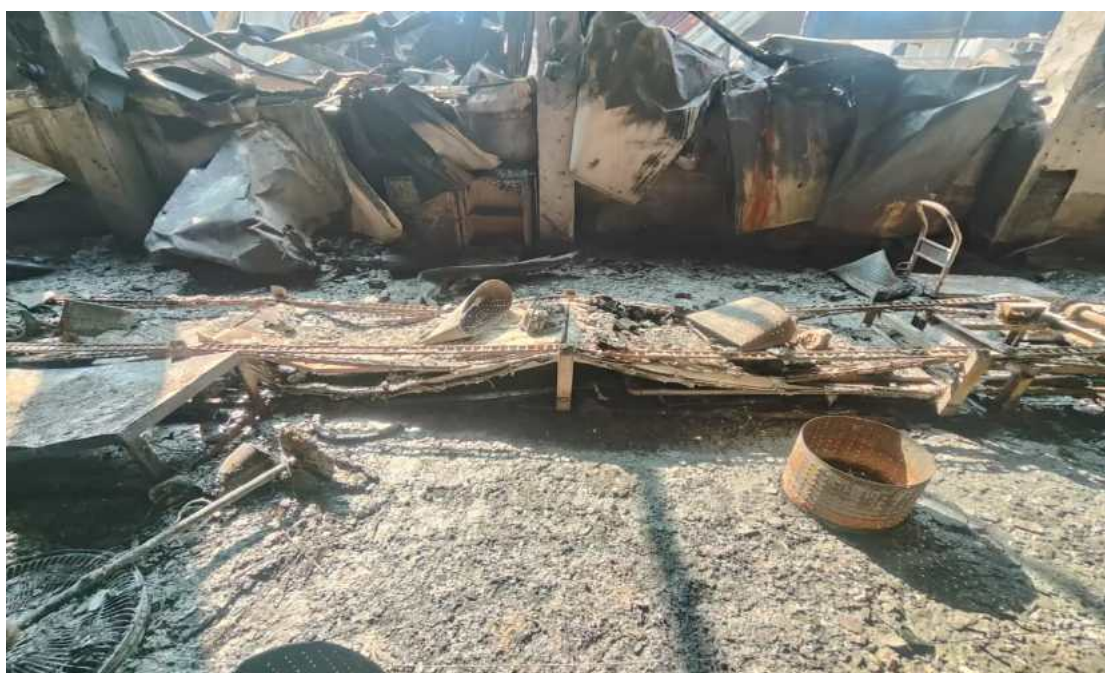
图 3 装配二车间东南侧流水线擦拭工段（起火部位）烧毁图

2025年2月10日8时44分左右，多芬公司员工杨玉美来到装配二车间南侧流水线擦洗工位开始进行洗衣机擦洗和张贴标签工作。9时5分，杨玉美将手伸入操作台西北侧的塑料筐内，并将使用过的旧抹布折叠后放入塑料筐内，随后换取纸箱内的干净抹布，蘸取清洁剂后继续擦拭洗衣机。9时10分，杨玉美取来盛装清洁剂的塑料桶并倾倒清洁剂，随后将盛装清洁剂的塑料桶放置在地面。9时11分，杨玉美在使用抹布蘸取清洁剂时有液体滴落至地面。9时12分，杨玉美身后塑料筐内抹布位置起火，杨玉美在身后另一条流水线上的工人提醒下，转头发现身后塑料筐内起火，其上前几步伸手将筐内带火的抹布甩到地面，又将抹布提起同时拍打火焰，抹布再次掉落。杨玉美身旁火焰开始蔓延，其起身将身旁两桶装有清洁剂的塑料桶提起，走到流水线南侧，当两桶塑料桶放置地面瞬间，发生轰燃，火势变大并迅速向他处蔓延。经消防灭火救援后，明火于12时38分许被扑灭。

内，清洁剂在塑料筐内挥发形成爆炸性混合气体，塑料筐内放置有处于通电状态的插线板并连接了充电器、电热水壶电源线，长期在潮湿环境中使用的用电器具内部出现微弱的拉弧现象，点燃爆炸性混合气体并引燃抹布等可燃物引发火灾。

(五)加强危化品使用管理。慈溪市、附海镇**要**依据《危险化学品目录》(2015版)和《化学品分类和标签规范》(GB 30000-2013),对企业使用的清洁剂成分进行严格筛查,区分危化品与非危化品,严格禁止企业将易燃易爆危化品按照普通清洁剂使用和管理。**要**严格落实易燃易爆的清洁剂等危化品使用“四个一”管理规定,即清洁工艺“一个独立场所”,采用有效的防火分隔并设置固定式可燃气体浓度监测报警装置,实现与其他生产储存区域的“硬隔离”。运送工具

“一根铁链”，确保移动运载工具采用金属框架，焊接链条拖地导电，防止静电积聚。作业场所“一个加湿器”，鼓励规范使用加湿器或防静电喷雾器，保持空气流通和湿度。作业场所“一口水箱”，配置水箱、灭火器等消防灭火器材，并定期组织开展初期火灾灭火演练。
