# 北京燕山华正塑料有限公司“3·4” 一般生产安全事故调查报告

2019年3月4日11时许，房山区城关街道田各庄村北京燕山华正塑料有限公司发生一起爆燃事故，造成一人死亡，一人受伤。

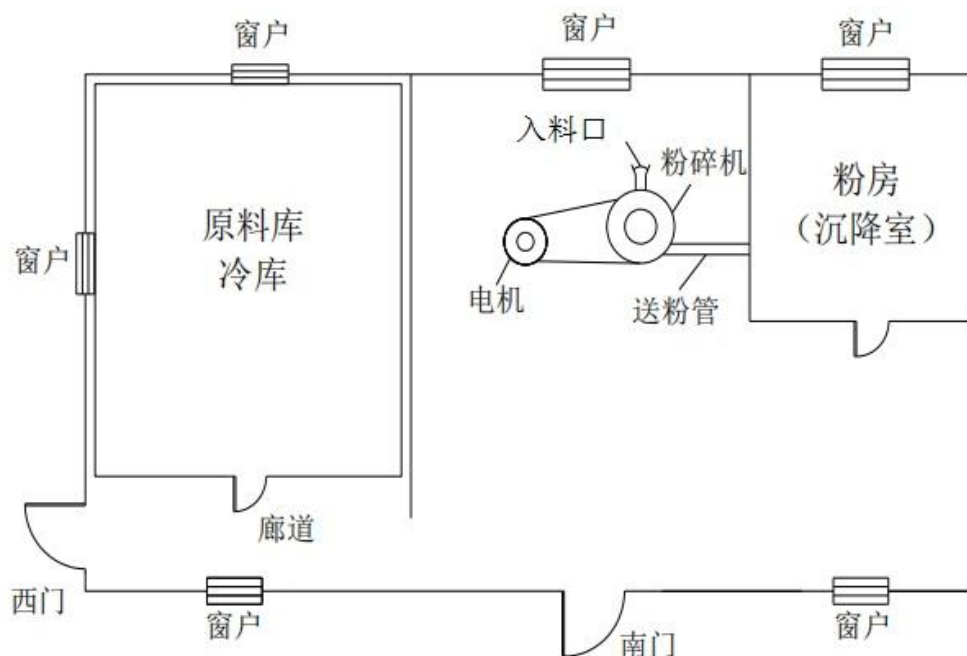
发生事故的建筑物位于厂区东南角，为砖混结构平房，面积为 35 平方米，分为里外两间，外间内置冷库，冷库内存储的是原料聚乙烯蜡（呈 8mm 直径大小的圆片状），数量约 1.5 吨；冷库门前为通向里间的走廊，里间布置了粉碎机及粉房，粉房为沉降室结构，四周密闭，北侧有窗（推拉式铝合金窗），南侧有门（外开式铝合金门），此门平时常闭，粉房粉尘堆积过高时需打

开此门对堆料进行平整或将产品装袋。

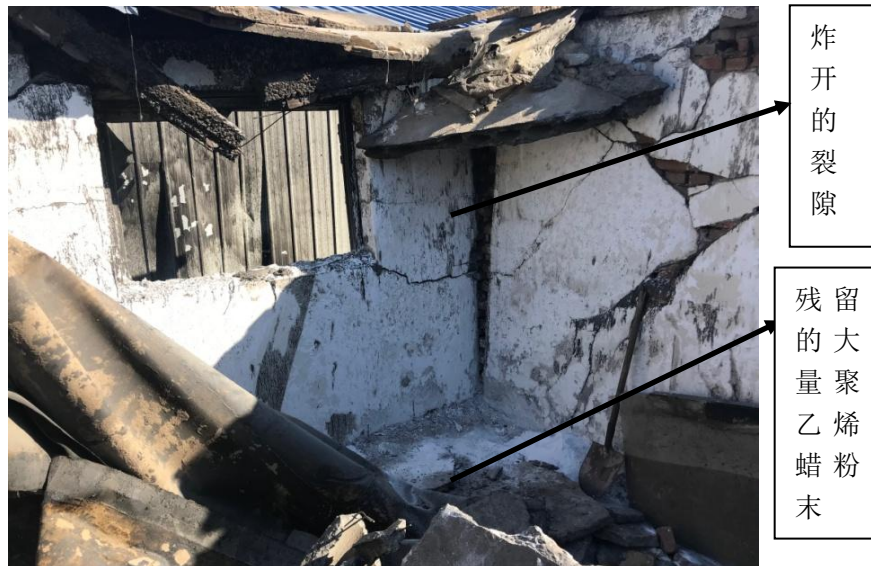
根据现场勘查，粉房位置破坏最为严重，初始爆炸点发生在利用沉降室收集成品的粉房内。事故现场清理完坍塌的垃圾后，可以清楚地发现粉房所处区域内依然堆积大量粉碎好的成品聚乙烯蜡粉尘，如下图所示。粉房的南墙、西墙已不复存在，屋顶

全部坍塌，北墙和东墙的铰接处出现明显的因爆炸导致的裂隙。除粉房外，其他位置不存在发生初始粉尘爆炸的条件。

破坏最严重的粉房区域

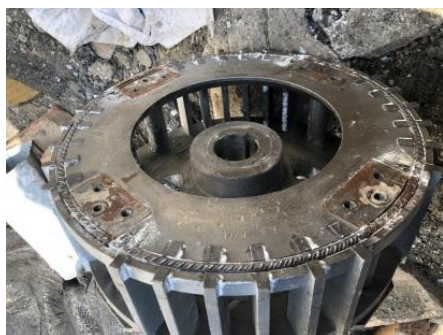
现场打开粉碎机，未发现粉碎机内部存在铁钉、铁丝、刀片等金属异物，粉碎机叶轮无明显变形故障，粉碎机表面无明显剐蹭痕迹，可以排除金属异物进入粉碎机摩擦撞击形成点燃源的可能性。经拆开粉碎机外壳和叶轮，发现粉碎机底部排料口上覆盖的 6 块筛网大部分面积已被碳化结块物料堵塞，如下图所示，说明事故前粉碎机不能正常排料，导致大量物料在叶片的强烈挤压、摩擦作用下升温、融化并气化，产生了一定的可燃蒸气，被挤压、摩擦的物料升温到一定程度发生闷燃，同时引燃粉碎机腔

体内聚集的少量可燃蒸气，燃烧产物（火焰或火星）通过排料管进入粉房，引爆了粉房内达到爆炸浓度的粉尘云。

粉碎机叶轮

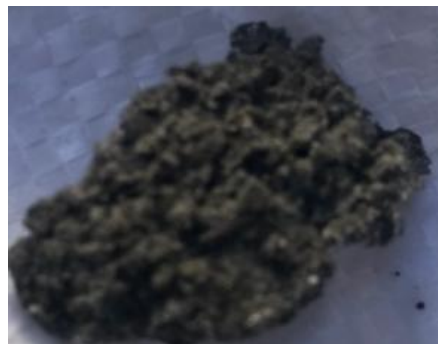
粉碎机叶片底部碳化的物块

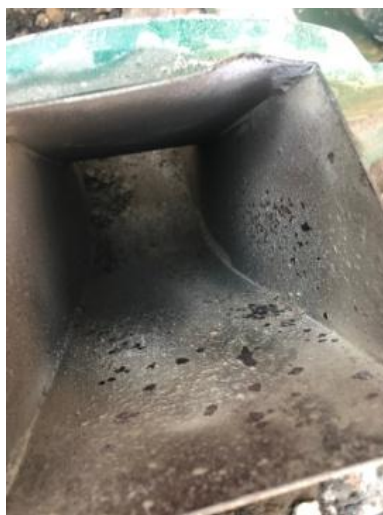
聚乙烯蜡的熔点和闪点均比较低。粉碎机叶片不断摩擦难以及时排出的聚乙烯蜡粉末，很容易将温度升至闪点以上，此时由于粉碎机内部空间极为有限，聚乙烯蜡融化、气化所释放的可燃蒸气容易达到爆炸下限浓度。粉碎机入料口管道内壁上留下的过火痕迹也进一步表明，粉碎机内部应该发生过可燃气体的着火。

入料口管道内壁留下的过火痕迹
