# 安徽索立德铸业有限公司“1·2”一般物体打击事故调查报告

2024年1月2日5时15分许，安徽索立德铸业有限公司在生产过程中，发生一起物体打击事故，造成1人死亡。

事故调查组认定，安徽索立德铸业有限公司“1·2”一般物体打击事故是一起因违章作业导致的一般生产安全责任事故。

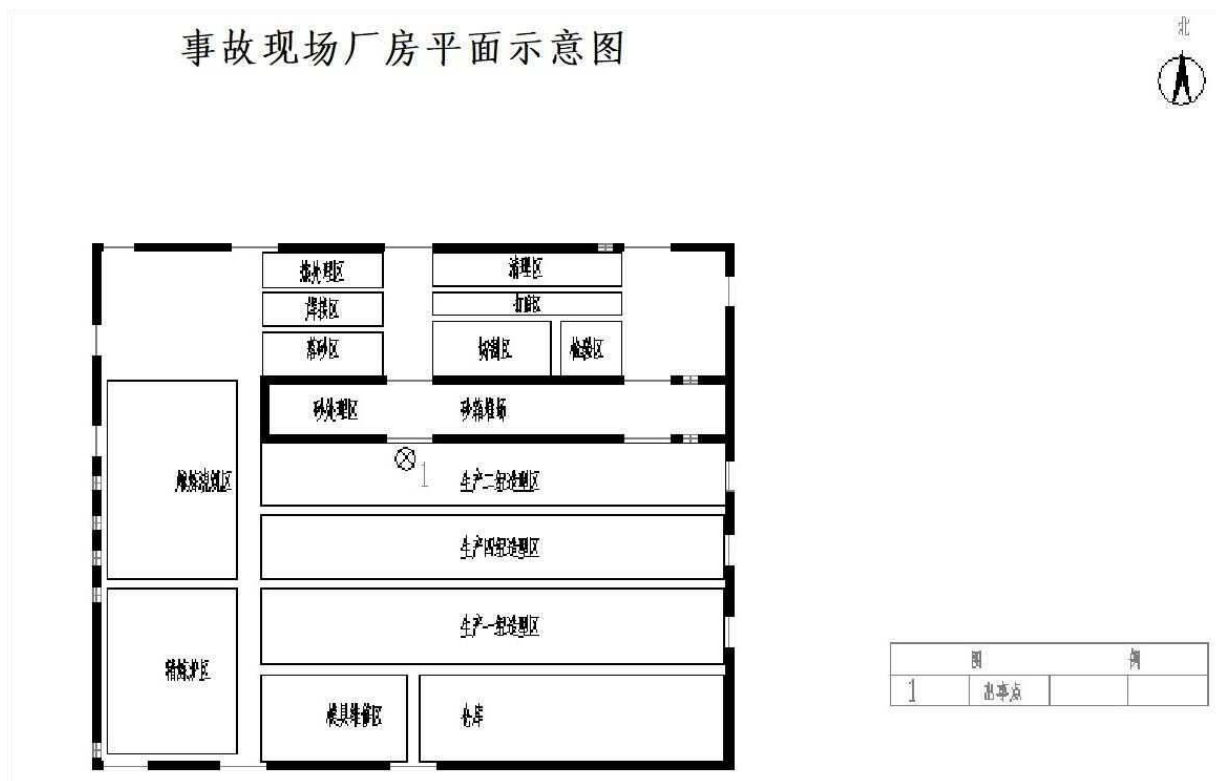
图 2 事故现场厂房平面示意图

事故发生中心现场位于安徽索立德公司厂房中端二组造型区，该区域呈东西走向，地面为水泥地面，北墙中间有一门洞，门洞南、北侧地面有一条南北走向的双轨道（图 2、图 3）。

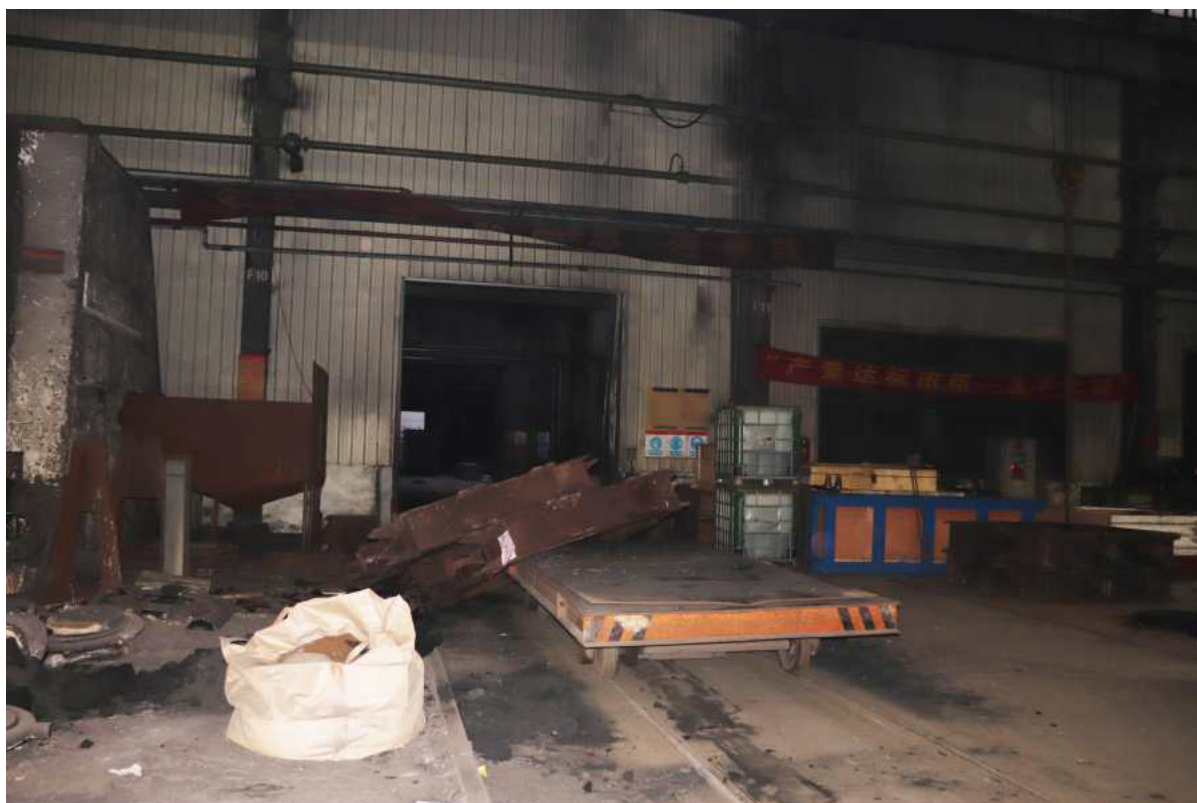
图 3 平板车处概貌照（自南向北拍摄）

造型区门洞南侧有一平板车，车长 450 厘米、宽 220 厘米，高 70 厘米，平板车东侧面有“5”字样，西北段有两个倾斜的模具，模具为铁质方形，长和宽为 248 厘米、高为 40 厘米，两个模具呈上下叠加放置，上端模具及下端模具西北角均与水泥地面接触，平板车西北侧水泥地面堆放有小模具，小模具西侧为落砂箱；平板车东侧地面有两个上下叠加放置的方形模具，长、宽为 248 厘米，高为 40 厘米，上端模具西南角处有一遥控开关，该方形模具正上方有一行车铁链及行吊，北侧地面摆放有铁箱、木箱、液体溶液箱等物品，东侧、南侧地面堆放有各种型号的模具（图 3）。

5时04分许，张\*红操作砂箱运输小车行驶至砂铸车间造型跨，该砂箱运输小车上共堆放有2垛砂箱，其中1垛为2层砂箱叠放在一起，另外一垛为4层砂箱叠放在一起。5时04分50秒，砂箱运输小车完全停至砂铸车间造型跨。5时05分许，张\*红开始操作行车将砂箱从砂箱运输小车上吊运下来。5时05分50秒，张\*红操作行车将2层砂箱整体吊运至附近地面上的一座砂箱上面并卸下吊索。5时06分，张\*红开始操作行车准备整体吊运砂箱运输小车上的另外一垛4层砂箱。5时06分20秒，张\*红将吊索挂至4层砂箱东侧吊耳上后，走至4层砂箱西侧准备将吊索挂至砂箱西侧吊耳上，同时操作行车向西行驶。此时已挂在4层

砂箱东侧吊耳上的吊索将四层砂箱向西侧整体拉倒，砂箱砸到张\*红身上。5 时 43 分许，和县人民医院 120 救护车到达现场，张\*红经抢救无效被宣布死亡。

事故调查组通过深入调查和综合分析，认定事故的直接原因是：张\*红个人安全意识淡薄，违反安徽索立德公司《落砂工安全操作规程》，《行车工安全操作规程》有关规定，在使用行车时，违章操作，致砂箱东侧吊耳上的吊索将砂箱向西侧整体拉倒，砂箱砸在张\*红身上导致其死亡。因此，张\*红的违章作业行为是这起事故发生的直接原因。

要认真吸取事故教训，举一反三，学法守法提高企业自身本质安全，增强安全管理意识，全面落实企业安全生产主体责任，制定完善落实本单位安全管理制度，加大安全生产教育培训和应急演练力度，提高从业人员的应急救援能力，加强生产安全管理，切实防范化解各类安全风险，消除事故隐患。

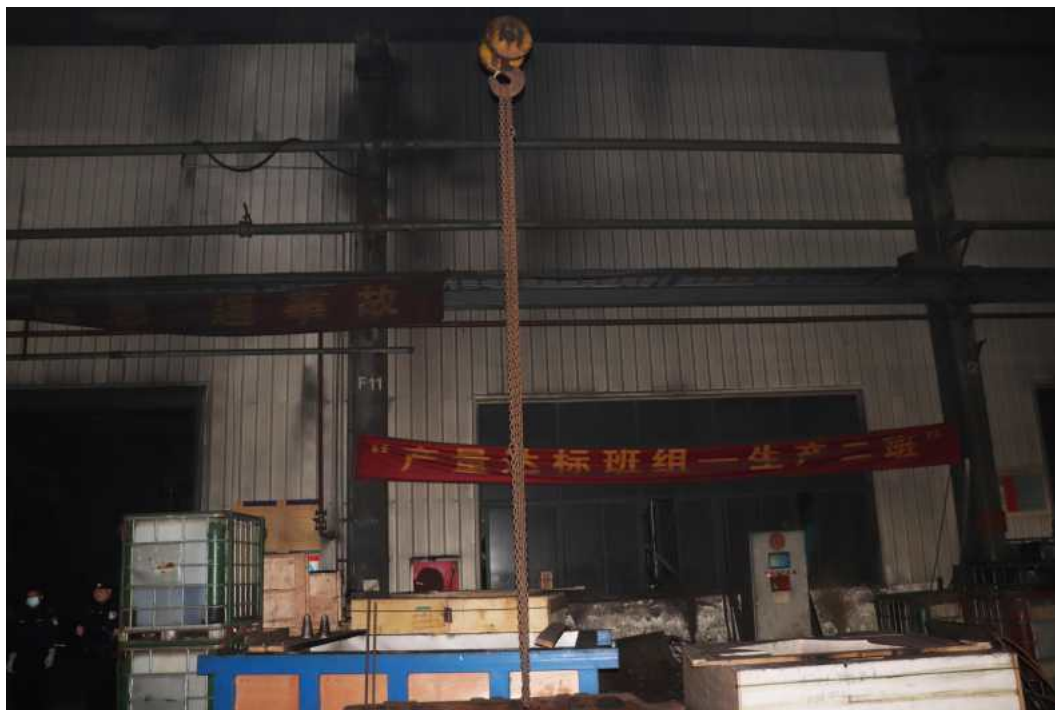
图 4 行吊上方铁链照（行车吊索）

涉事行车为安徽索立德公司使用的桥式起重机，存放公司车间 11#，设备品种电动单梁起重机，型号规格 LD10-22.5-A3，设备代码 41703405232016010004，产品编号 LD15-0024，制造单位安徽德马泰格起重机械有限公司。该起重机跨度 22.5m，额定起重量 10t，工作级别 A3，起升高度 9m，起升速度 7m/min，大车运行速度 30m/min，小车运行速度 20m/min（图 4）。
