# 龙华民治沙元埔村 73 栋装修工程 “5·15” 一般物体打击事故调查报告

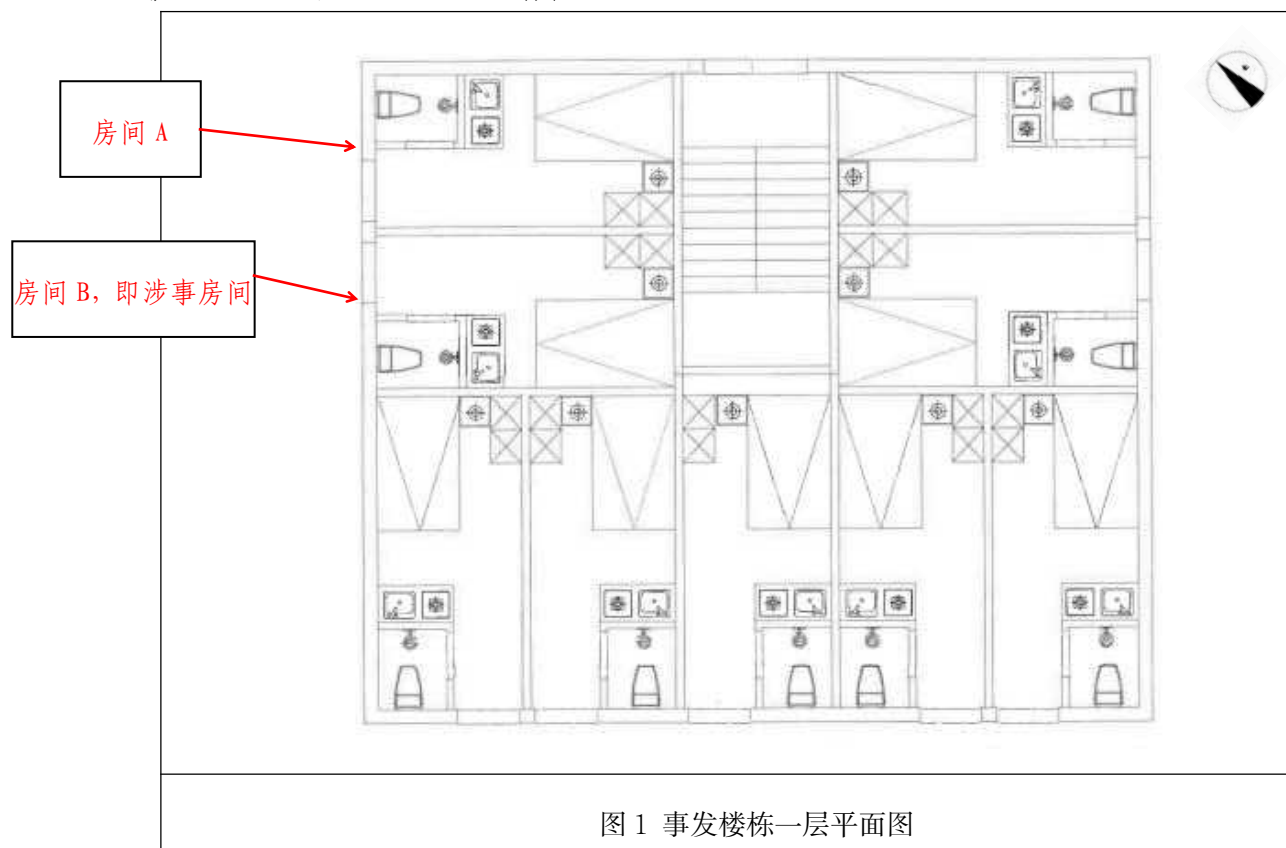
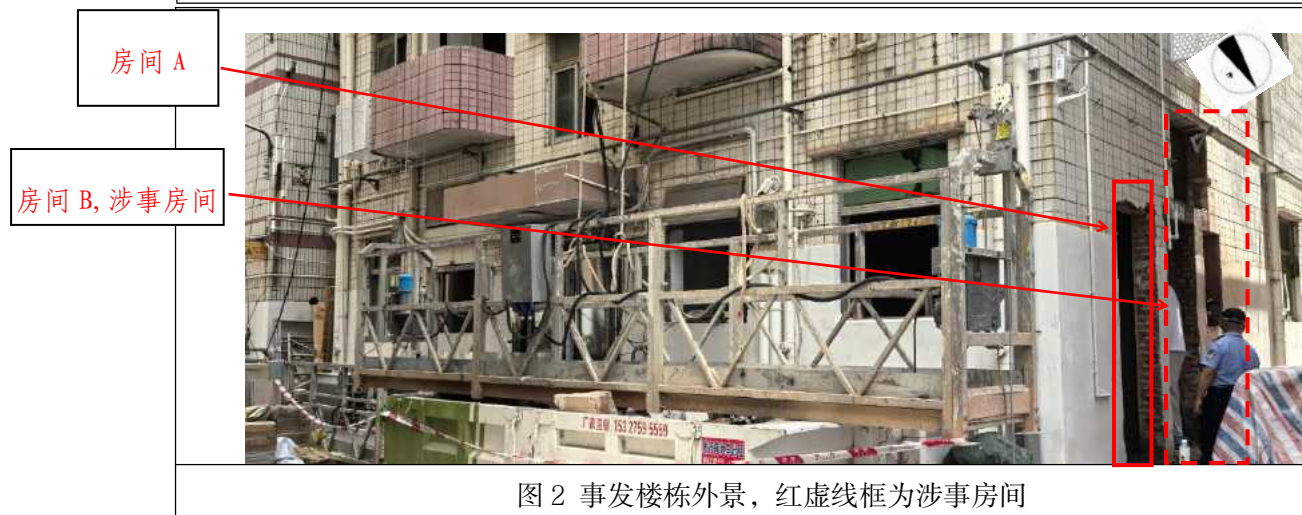
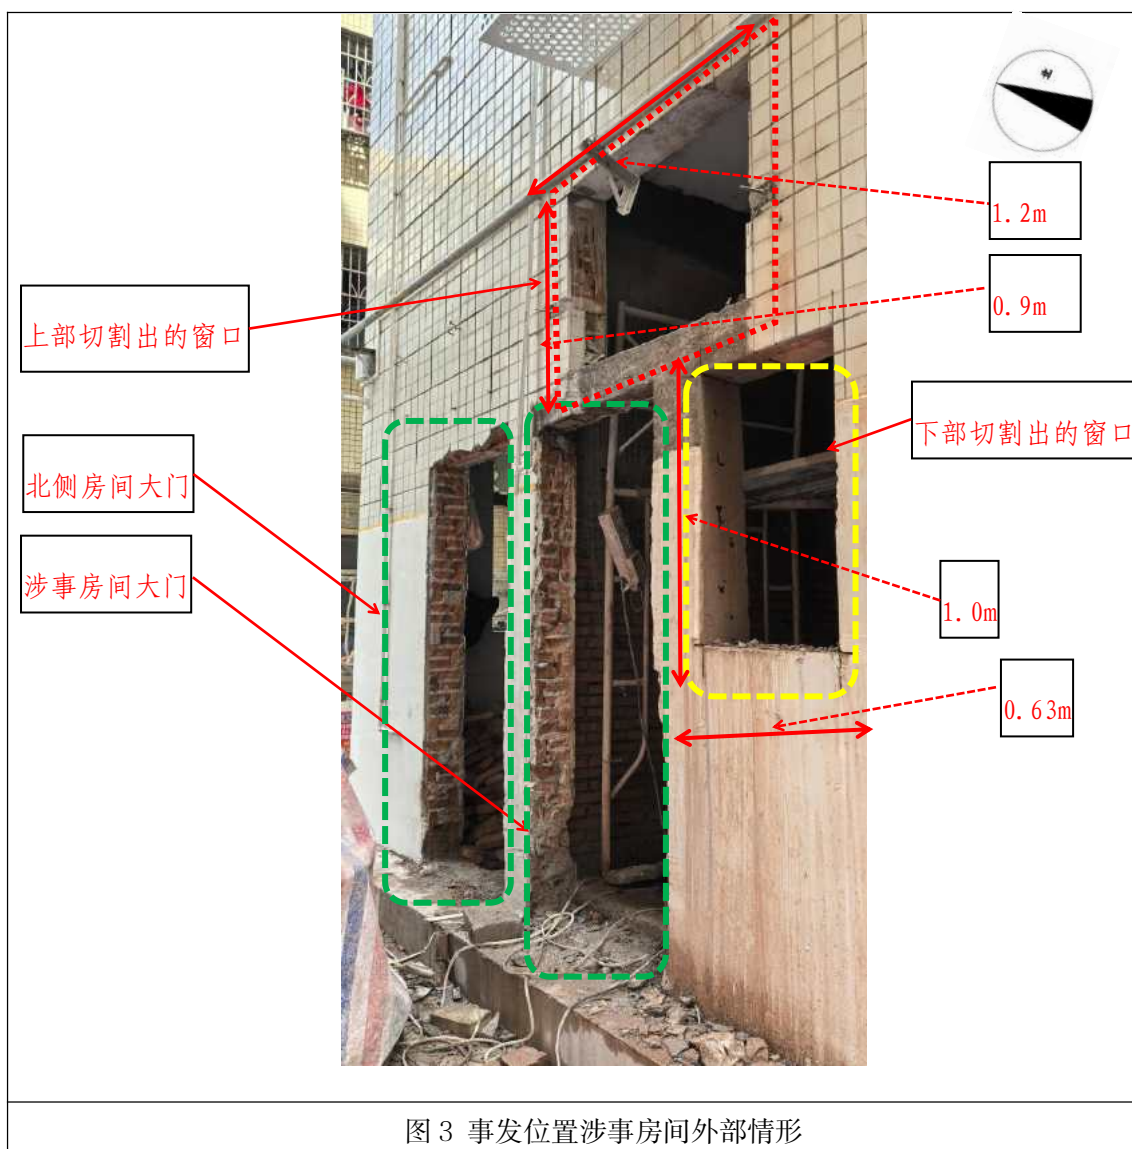
中偏南的 1 间房（即房间 B，以下简称“涉事房间”）的外墙墙体时，切割出来的上部窗口墙体块向屋内倒塌，将王志文砸压受伤。（如图 1、2、3 所示）

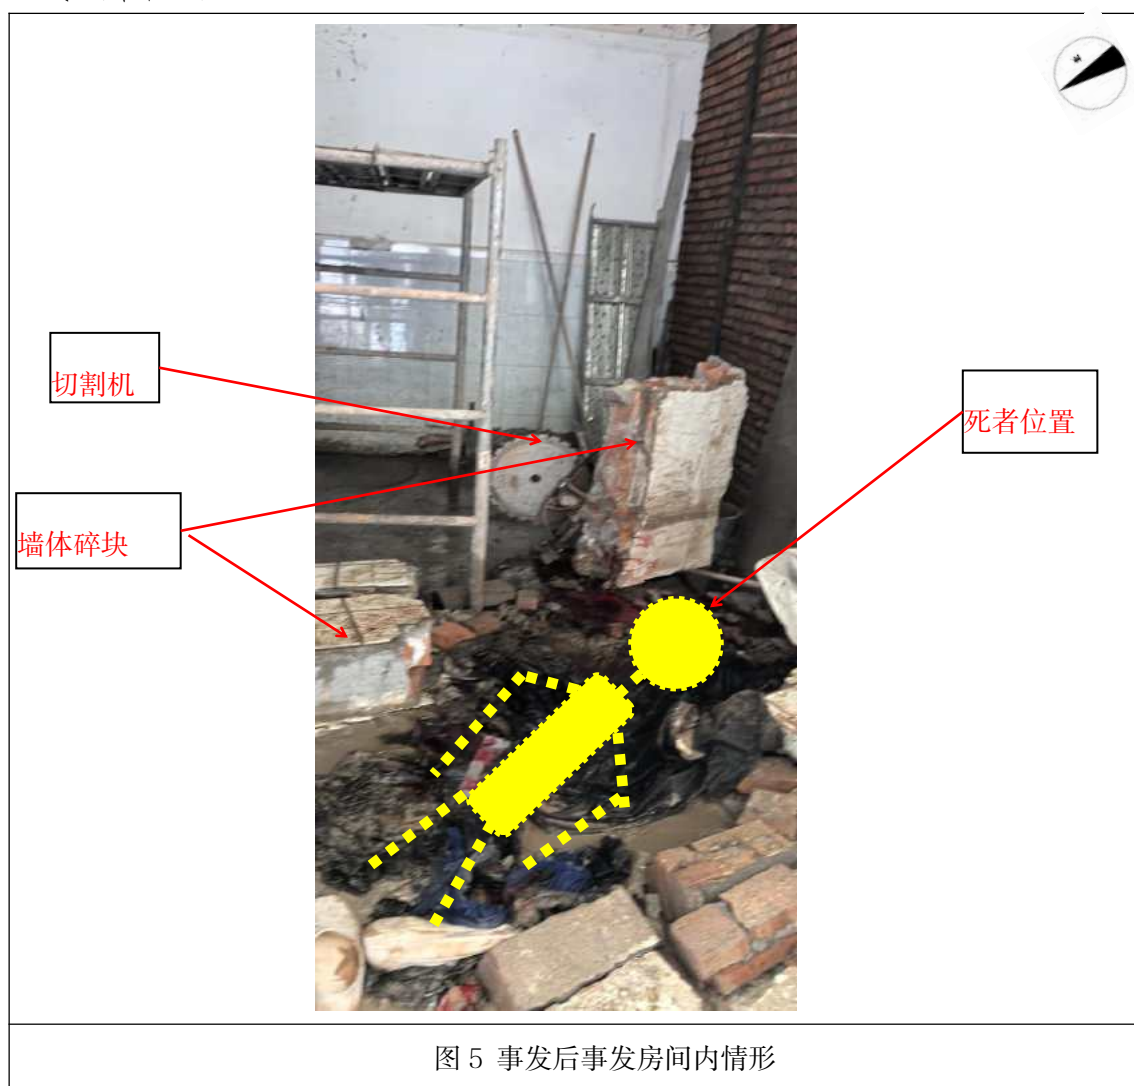
1. 涉事房间下部切割出的窗口尺寸为 1.0 米\*0.63 米，上部窗口尺寸为 1.2 米\*0.9 米（图 3）。涉事房间室内门式钢管脚手架上斜撑钢管由“X”形变形呈一水平豁口，豁口宽约 1.26 米与上部窗口宽度 1.2 米相近（图 6）；脚手架的脚手板往室内变

形（图 6）；砸压死者的墙体块一侧铺贴白色瓷砖（图 5），与进行墙体切割前的原窗户上部墙体一致（图 7）。

2. 涉事房间窗口上部、南侧、北侧均密布新切割痕迹，未见明显的拉、折痕迹（图 3）。

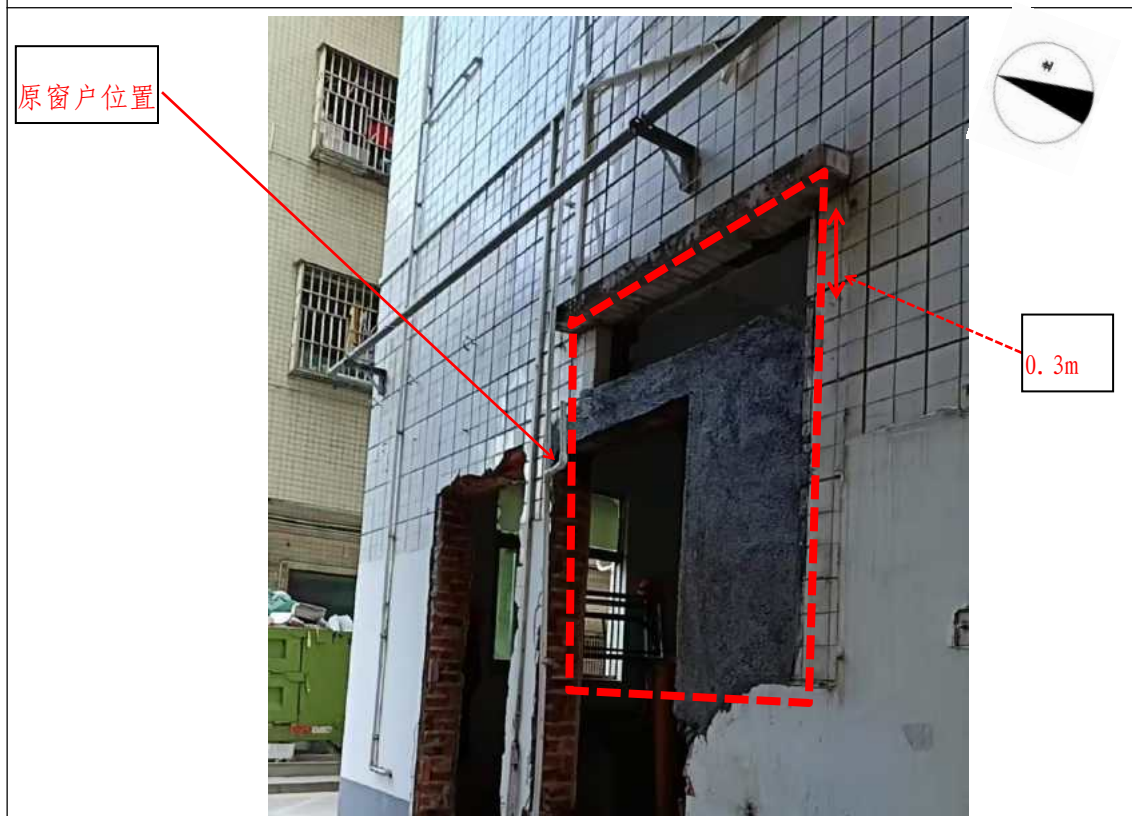
图7 事发位置进行墙体切割前的情形

3. 结合事发位置未进行墙体切割时的照片，在进行涉事房间上部窗口切割前，上部窗口的下部分（1.2 米\*0.3 米）为空缺区域（图 7）。

术人员管理涉事工地，未按规定制定墙体拆除的施工要求并对现场施工作业人员进行安全技术交底；未排查施工现场的危险有害因素并落实事故防范措施。二是作业人员安全意识淡薄，做事经验主义，未识别墙体拆除过程中的危险有害因素，未分析涉事房间进行墙体切割拆除时的特殊情况（待拆除墙体下方空缺），冒险进行墙体切割拆除作业。
