# 荔湾区冲口街“4·01” 一般机械伤害事故调查报告书

2021年4月1日8时30分许，广州市荔湾区冲口街辖内广州市轨道交通二十二号线西塱站土建工程项目工地发生一起机械伤害事故，造成1人死亡，直接经济损失约180万元。

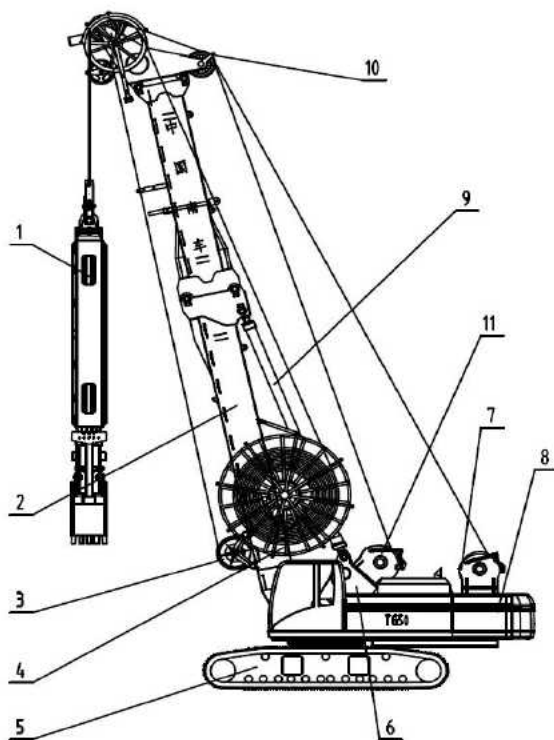
（图2 1.抓斗，2.臂架，3.电缆卷筒，4.液压胶管卷盘，5.主机，6.连接架，7.后卷扬，8.主机改制，9.变幅油缸，10.顶部滑轮组，11.前卷扬）

涉事设备为一台地下连续墙液压抓斗成槽机（以下简称“抓斗”），是一种用于地下连续墙槽段挖掘作业的桩工机械。设备型号：TG50，生产厂家：北京中车重工机械有限公司，出厂日期：2017年10月22日，工作外形尺寸（长×宽×高）：8500×4300×16800mm，最大提升力：500KN，主机功率：261KW，履带宽度：800mm，履带中心距：伸展前2200mm、伸展后3500mm。主要由抓斗、臂架（由上臂架和下臂架两部分组成）、电缆卷筒、液压胶管卷盘、主机、连接架、后卷扬、主机改制、变幅油缸、顶部滑轮组和前卷扬等部件组成。

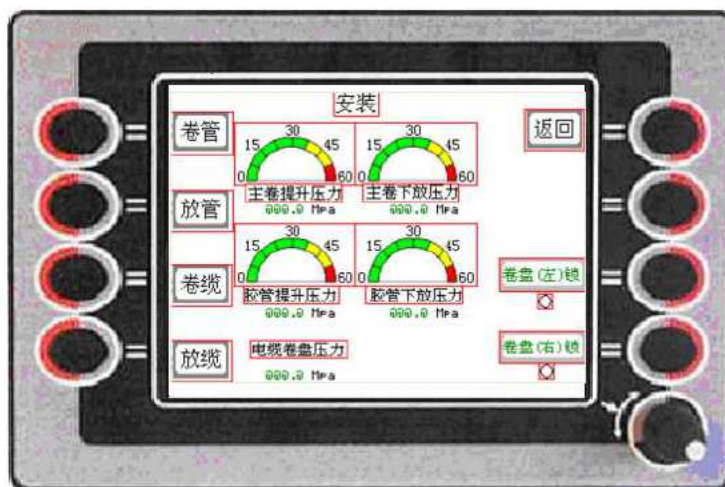
8 时 30 分许，廖理华驾驶抓斗主机进入工地指定位置停下后，接着操作驾驶室的控制面板，进入设备安装模式，进行安装前的初步测试，查看各部位油管液压是否正常。蔡海杰在没跟廖理华沟通确认的情况下，自行进入抓斗底盘下。廖理华在测试操作过程中，触碰到回转手柄，抓斗主机底盘随即逆时针转动，底盘下凸出的钢梁把蔡海杰的头部夹在抓斗右后方的履带上并挤压，随后底盘又顺时针回转，把蔡海杰甩到地上，横躺在两履带之间，头部靠近左后履带。

(图3 显示器安装模式界面)

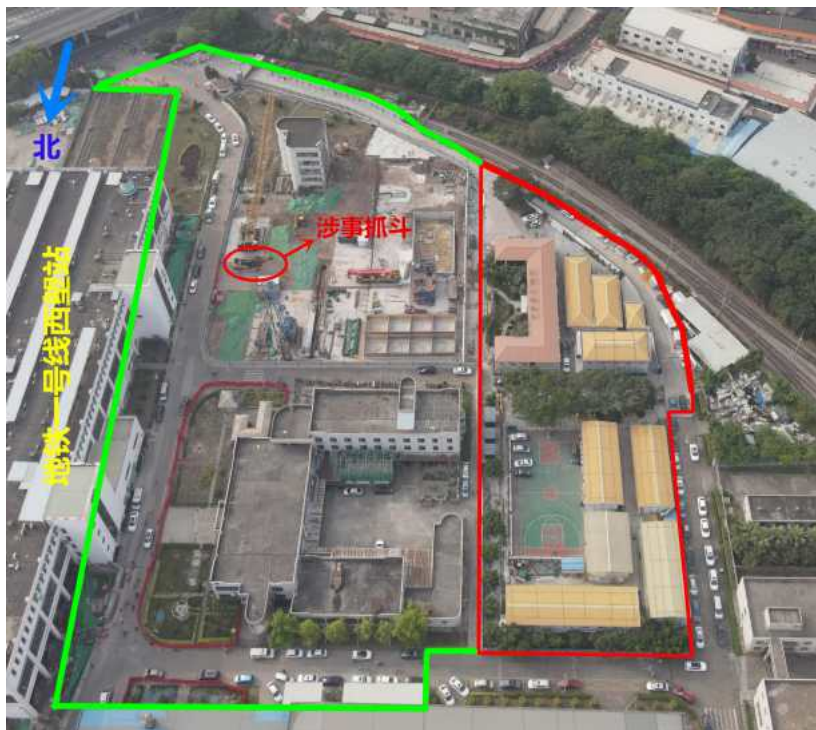
（图 4 事故现场鸟瞰图）

涉事抓斗停放在工地东侧入口附近，车头朝西、车尾朝东；主机上连接着下臂架，上臂架和抓斗尚未安装；尾部贴有“作业半径内严禁站人”的安全警示标语。

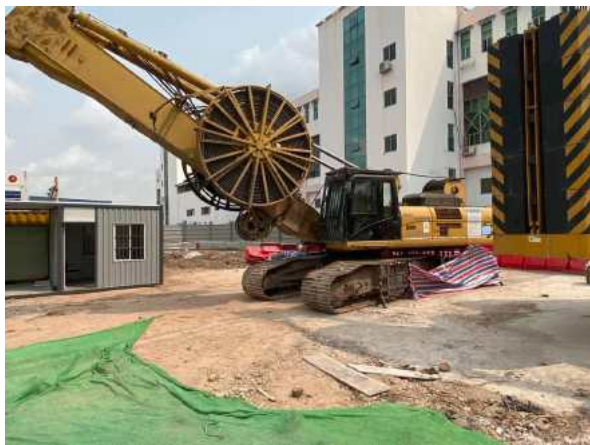
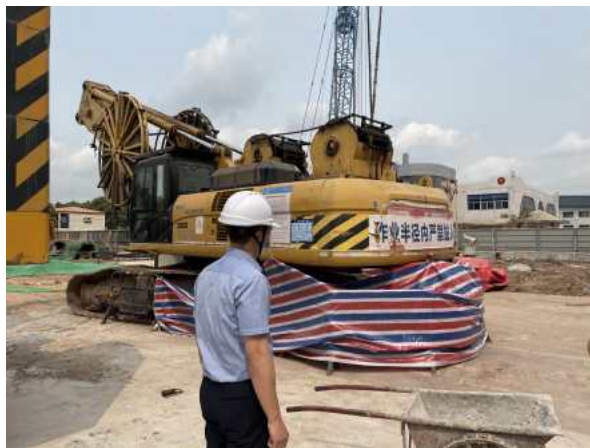
抓斗底盘离地高度约 1.4m；底盘下凸出有两根 H 钢组合而成的钢梁，钢梁离地高度约 1.2m；履带离地高度约 1.0m；钢梁与履带间隙约 0.2m；两履带处于未伸展状态。

(图 5 涉事抓斗)

(图 6 涉事抓斗)

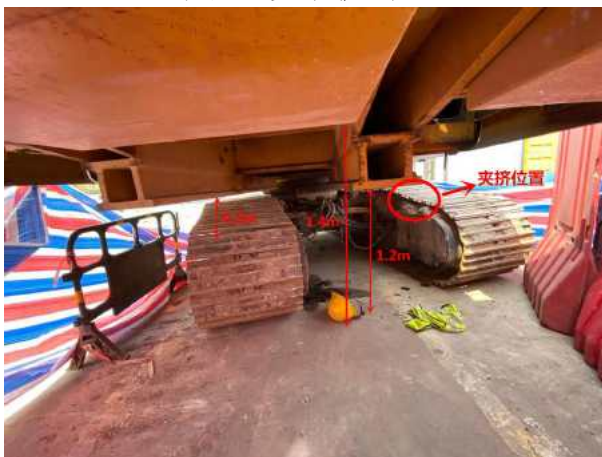
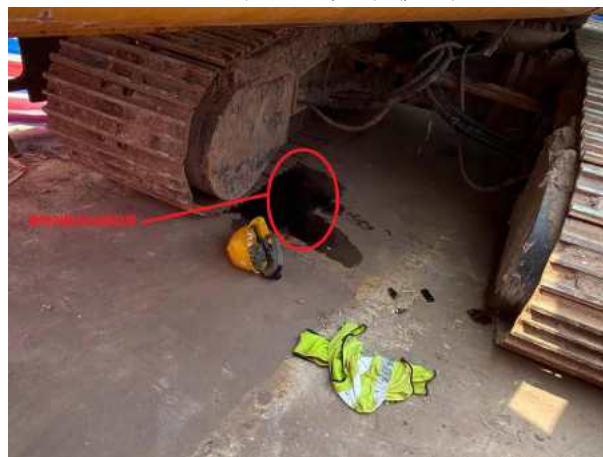
(图 7 事故位置图示)

(图 8 事故位置图示)

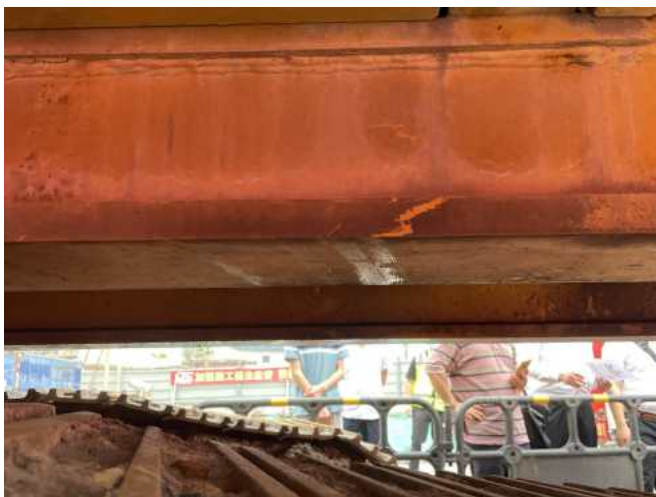
底盘下左右两根钢梁上均有刮擦痕；底盘下地面靠近左后履带处有一摊血迹，地上有一顶安全帽和一件反光衣；安全帽上有血迹，有被摩擦、挤压过的痕迹，帽衬爆裂。

(图9 左侧钢梁刮擦痕)

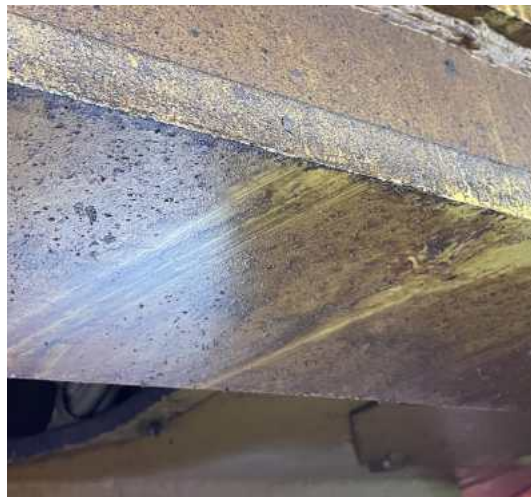
(图10 右侧钢梁刮擦痕)

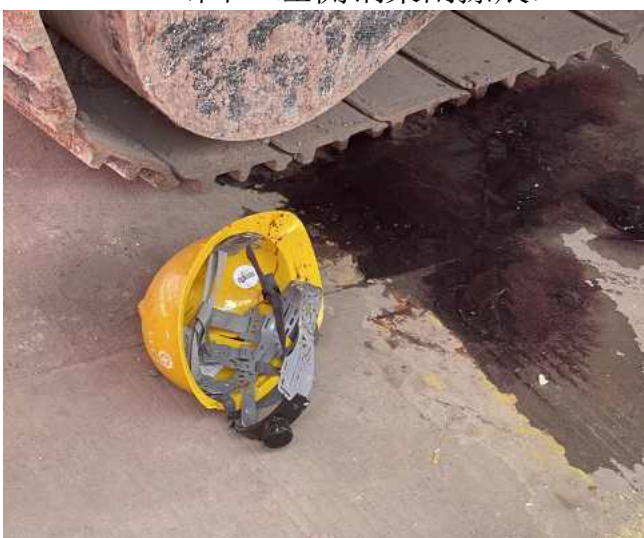
(图11 安全帽帽衬爆裂)

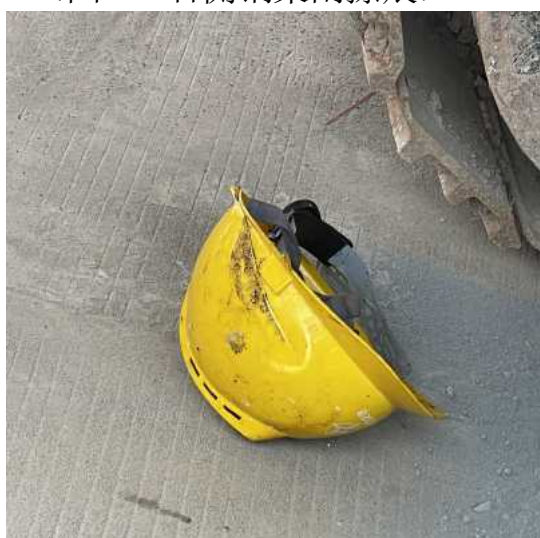
(图12 安全帽帽壳夹挤痕迹)
