# **平顺县金丰鸿业商贸有限公司“3·26”一般 物体打击事故调查报告**

2026 年 5 月

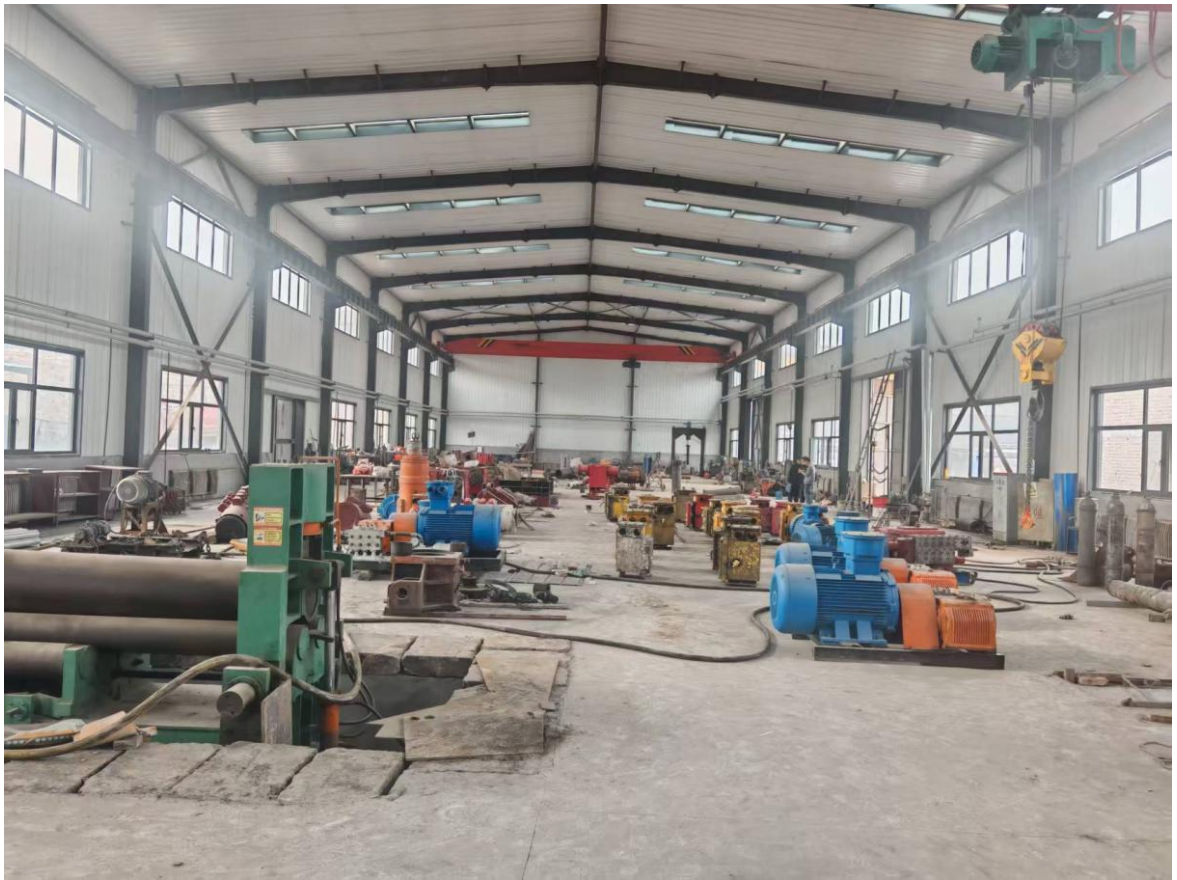
图 1 维修厂房全景图

事故发生地点位于长治市平顺县工业园区双特华益公司院内，金丰鸿业公司租赁的维修车间液压油缸测试作业区，具体为厂房进门靠右后方位置，距离厂房主入口约 12m 处。

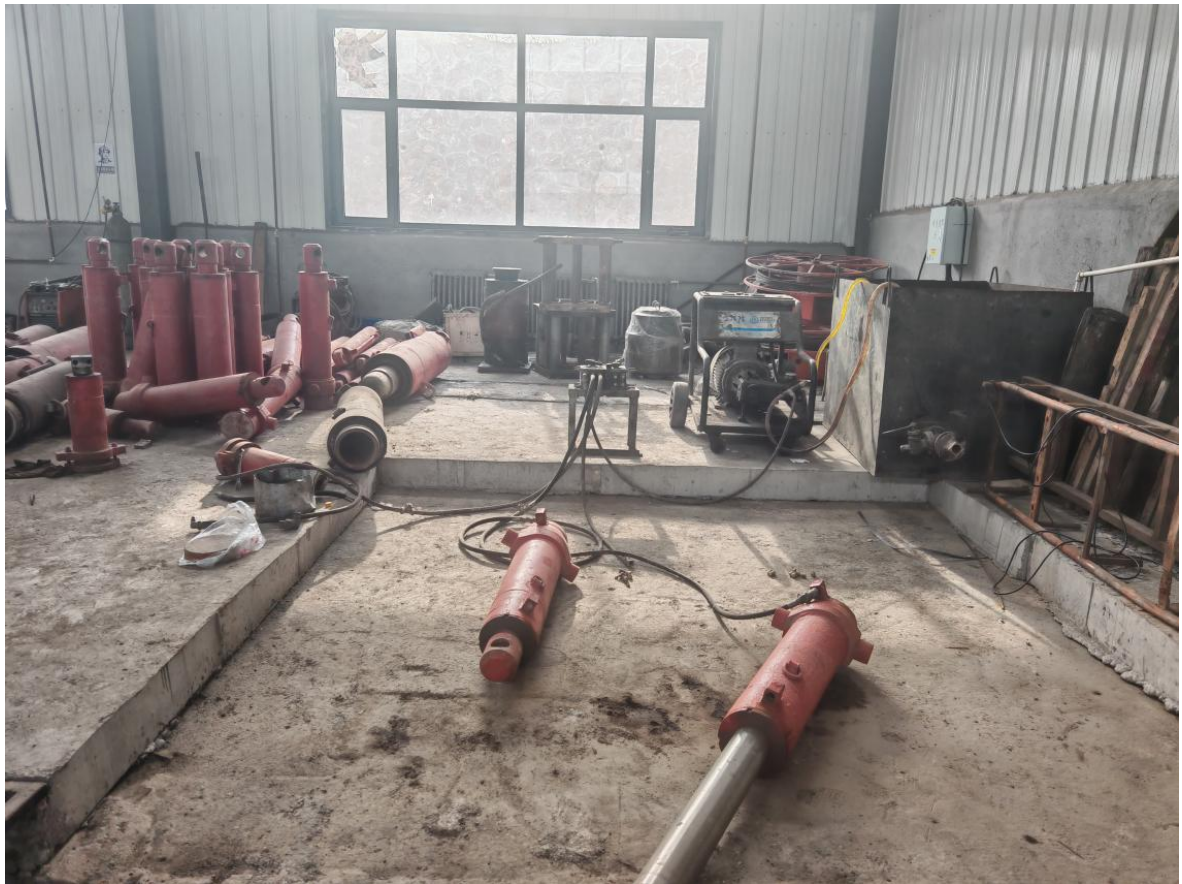
图 3 事故现场场地堆放情况

作业场地及设备情况事故现场作业区域为金丰鸿业公司液压油缸测试专用区域，场地内未划定明确的安全作业警戒区，未设置安全警示标识，周边零配件、废旧设备堆放杂乱。

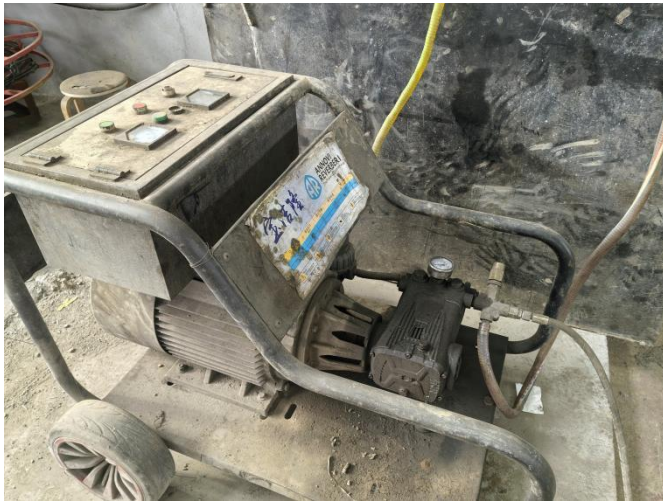
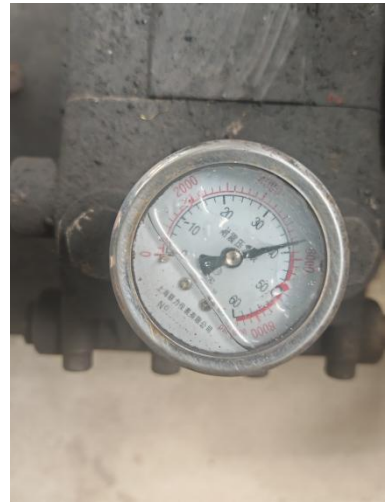
图 4 压力表图

事故涉事设备为液压油缸测试打压水泵机组，机组配备的压力表显示功能已损坏，事故发生前仍在运行，设备未张贴安全操作规程，未定期开展设备检修维护，无设备检修记录。

(1) 现场勘查耐压/外泄漏试验水打压设备老旧无名牌，压力表无检验标识，压力表在无压力的情况下指针读数为 12Mpa，分析为压力表损坏。

(4) 金丰鸿业公司液压油缸耐压/外泄漏试验现场。勘查耐压/外泄漏试验水打压设备老旧无名牌，压力表无检验标识，压力表在无压力的情况下指针读数为 12Mp，分析为压力表损坏。

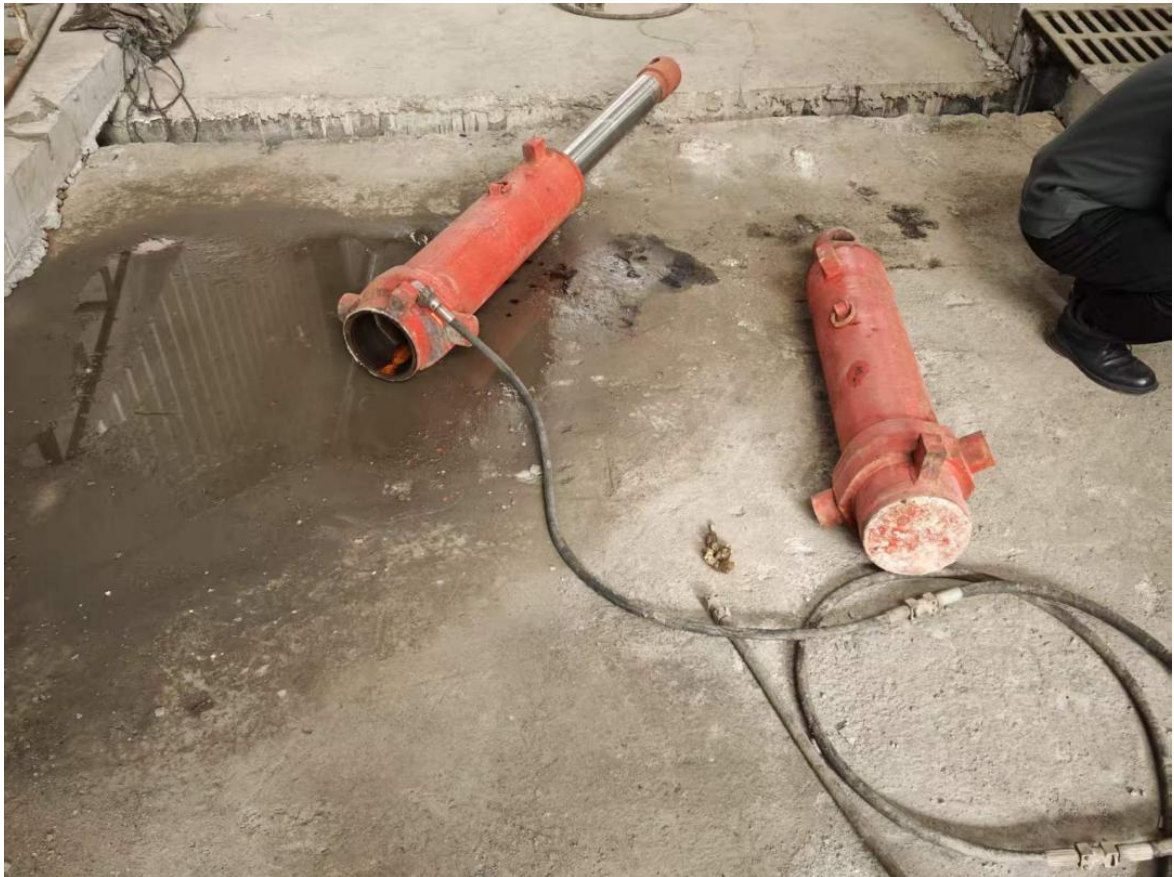
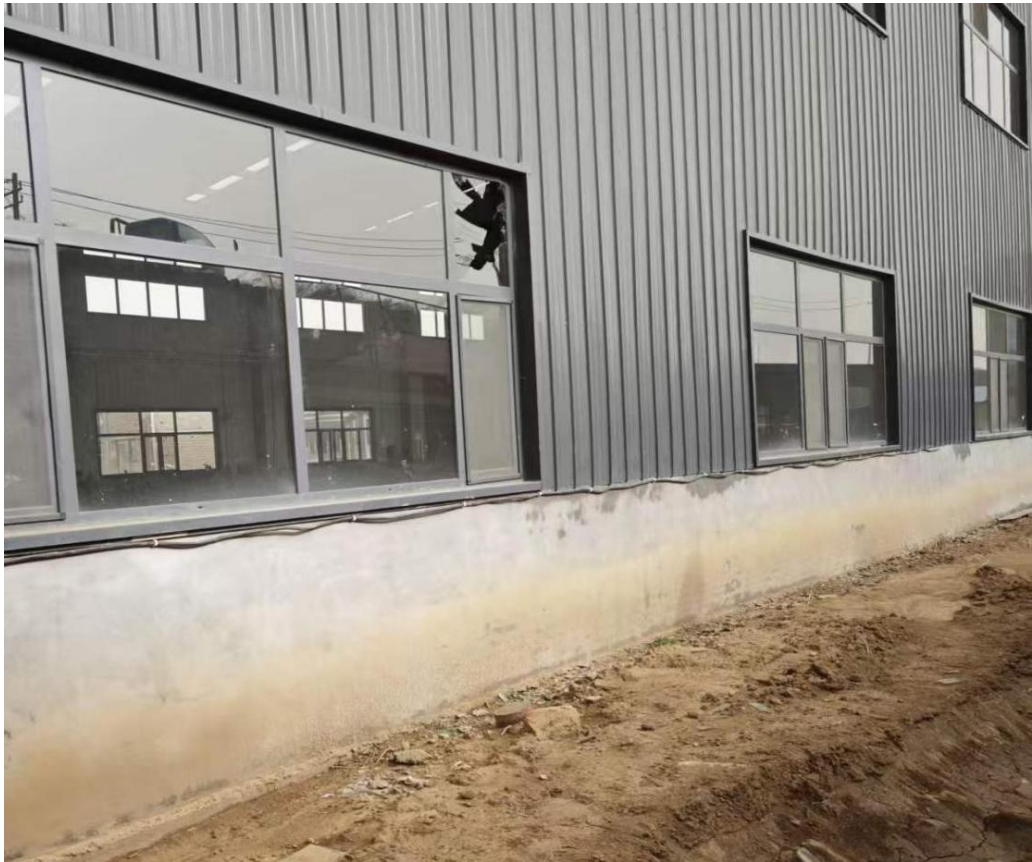
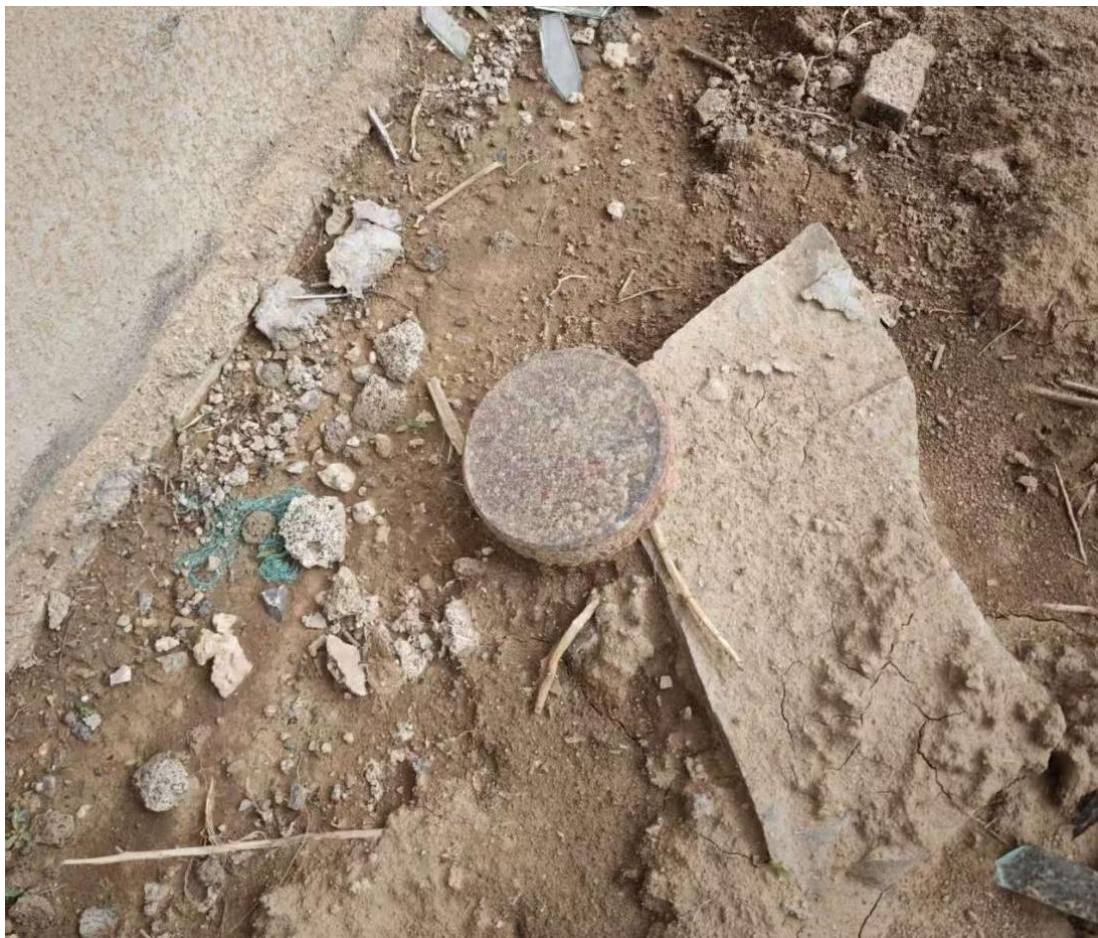
图 5-8 液压油缸弹出损坏情况

涉事液压油缸为矿用液压支架配套油缸，为金丰鸿业公司承接的维修件，经现场勘查，油缸在打压过程中油缸底座弹出。

（7）油缸底部开裂口目视分析焊接口不整洁，焊液有深有浅不均匀，油缸使用时间超期底部钢质疲劳钢性变异常（企业未提供生产日期），行业标准判定在恶劣环境下（粉尘、腐蚀、高温）3-5 年。

1. 油缸底部开裂口目视焊接口不整洁，焊液有深有浅不均匀，油缸底部钢质疲劳钢性变异常，导致油缸底座飞出，是事故发生的主要原因。
