# 广州原道信息技术有限公司“4•4” 一般触电事故调查报告

广州市黄埔区生产安全事故调查组

2024 年 5 月 16 日

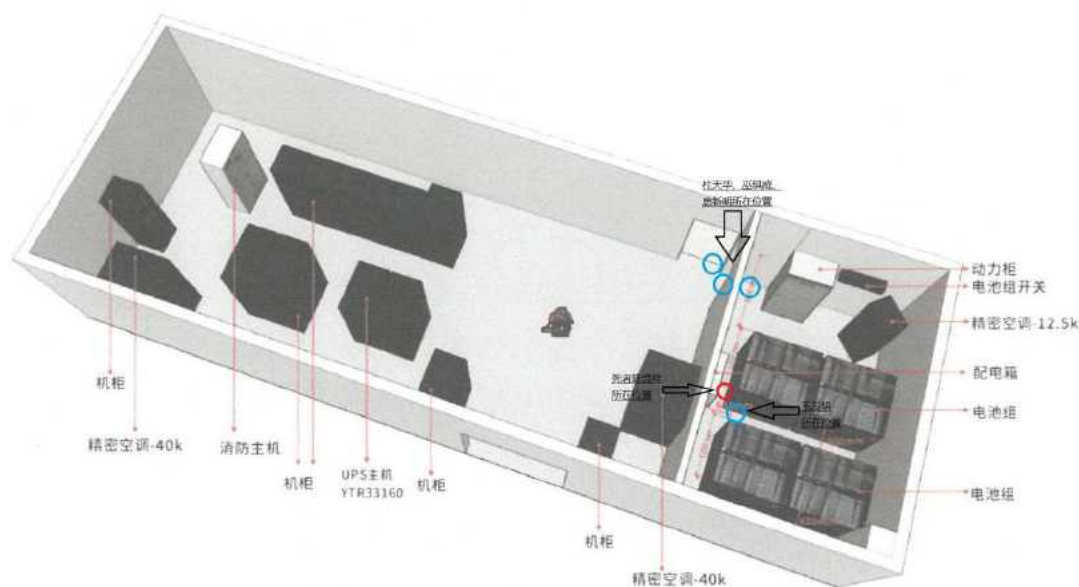
事故现场示意图

2024年4月4日晚23时许，广州原道信息技术有限公司电工陈\*\*（男、34岁、广西南宁人）在进行UPS主机电源更换项目作业时，在完成断电作业进行送电检测过程中，不慎触碰裸露电线，突然倒地，后于4月5日0时44分许，经120现场抢救无效死亡。

陈\*\*作为原道公司项目现场管理、监护人员，未在送电前检查现场的安全生产状况，未及时排查现场生产安全事故隐患，致作业现场存在线头裸露红色电缆（火线、经检测对地电压为 232.7V）的事故隐患，在未佩戴绝缘手套的情况下违章，擅自直接进行带电作业。

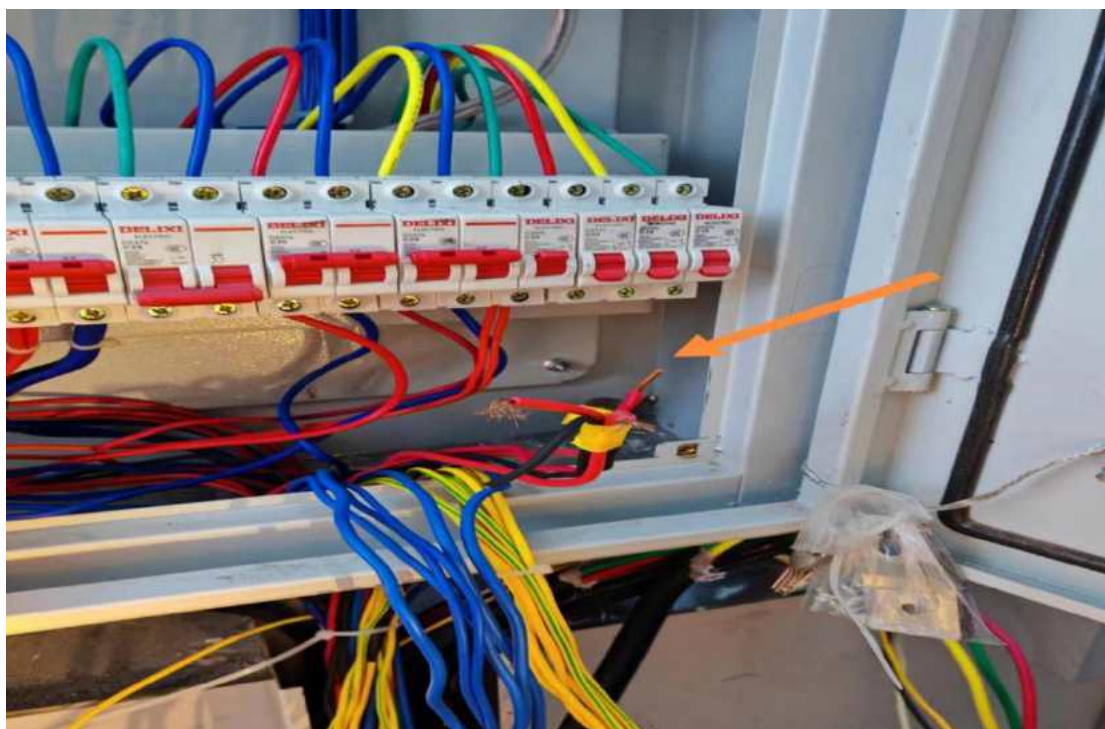
事故调查组组织有资质第三方检测机构对事故现场进行了勘察检测。第三方检测机构对事故现场消防控制室 UPS 电源室内市电配电箱进行检查，发现场部分电缆头裸露未包扎，经现场对裸露电缆头测量发现有一处电缆铜芯裸露带

电，现场测量该相电缆线头对地电压为 AC 232.7V。经现场勘查及检测，分析导致该事故原因如下：

图 1 带电电缆铜芯裸露点

1.维修线路的运行电压为交流 220V，高于人体的安全电压 36V，送电后现场存在有部分线缆线头裸露线缆，未做绝缘保护。经测量一处电缆铜芯裸露带电、对地电压为 AC 232.7V，是导致死者触电死亡的事故隐患。

根据生产安全事故“四不放过”原则，为认真汲取事故教训，举一反三，防止发生同类事故，事故调查组结合本次事故暴露出来的突出问题，提出事故防范措施如下：原道公司要认真汲取本次事故的教训，将本次事故在全公司进行通报，落实安全生产主体责任。将施工灵活用工人员纳入公司的从业人员进行统一管理，为从业人员配备相应的劳动防护用品，加强对员工的培训教育，提高员工安全意识，坚决杜绝违章作业。
