## 光明区凤凰街道增强科技公司“8·25”触电事故调查报告

日期：2020年 01月 10日 信息来源：光明区

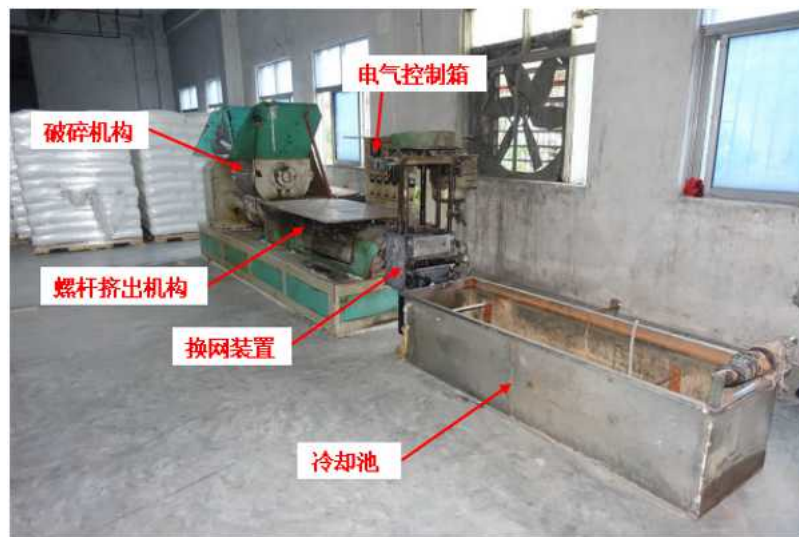
图1 涉事设备

1、涉事设备主要由破碎机构、螺杆挤出机构、换网装置、加热系统和电气控制箱组成，其中螺杆挤出机构和换网装置处均附有系统，在螺杆挤出机构处的加热系统有外壳防护，在换网装置处的加热系统外露，未见使用绝热材料或阻挡装置进行防护或悬挂安全警示标志，不满足GB 25431.1-2010《橡胶塑料挤出机和挤出生产线 第1部分：挤出机的安全要求》第5.3条规定：热机器部件，例如熔体/齿轮连接体、静态混合器、剪切机头装置、机头和工作人员工作或经过区域的热塑化物料应通过使用绝热材料或符合GB/T 15706.1-2007规定的阻挡装置进行防护以避免意外接触。由于操作原因不能对热表面进行防护的情况下，制造商应按照7.2.1的要求在热部件表面设置出安全警告。

2、涉事设备的开关器件为三极断路器，未见采用剩余电流动作保护装置（简称漏电开关）进行末端保护，在该设备电气控制箱设有漏电开关，不满足GB/T 13955-2017《剩余电流动作保护装置安装和运行》第4.4.1条规定：工业生产用的电气设备应安装RCD保护。

3、涉事设备未见连接地线，由涉事单位人员对拆下的电源线及开关进行复原安装，发现涉事设备的电源从事故现场附近的配电柜引接，该柜内的6个开关器件均为三极断路器，向涉事设备供电的线路为三相四线制，没有地线。涉事设备未保护接地，也未见对开关进行分级保护，不满足GB 19517-2009《国家电气设备安全技术规范》第2.2.4条规定：电气设备必须有接地保护，或双重绝缘、安全特低电压供电的防护措施；也不满足GB/T 13955-2017《剩余电流动作保护装置安装和运行》第4.3d)条规定：为防止配电线路故障导致人身电击事故，可根据线路的具体情况，采用分级保护。

2、涉事造粒机未接地保护、未采用漏电开关进行末端保护和分级保护，其换网装置的发热管连接线金属导体裸露，未使用绝热挡装置进行防护或悬挂安全警示标识，存在安全隐患。

1、增强公司要深刻吸取事故教训，加强对作业现场的全面排查，尤其要做好带电作业的安全防护，对查出的隐患要及时整改；；业人员的安全生产教育和培训，严格按照法律法规要求监督、教育从业人员规范作业；健全安全隐患排查制度，加大排查力度，对发隐患要及时整改，防止安全生产事故再次发生。按要求配备专职或兼职的安全生产管理人员。

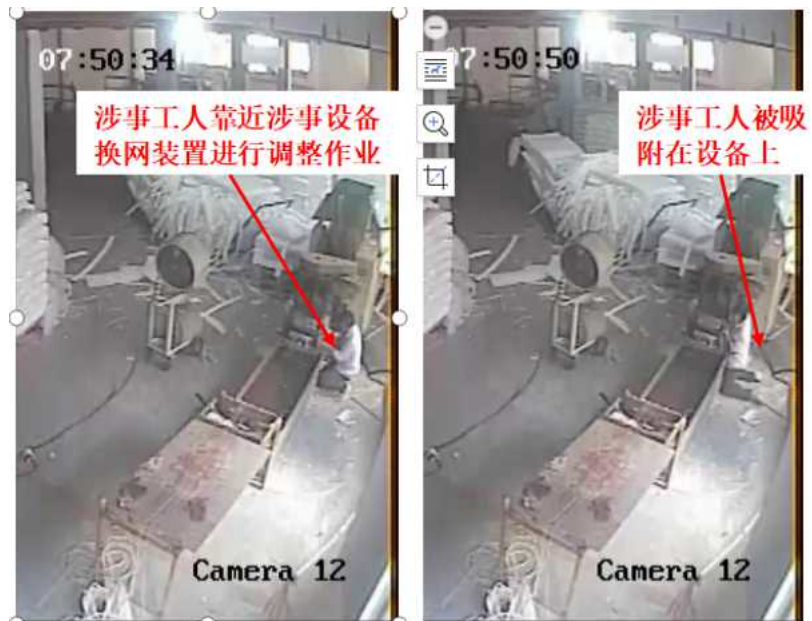
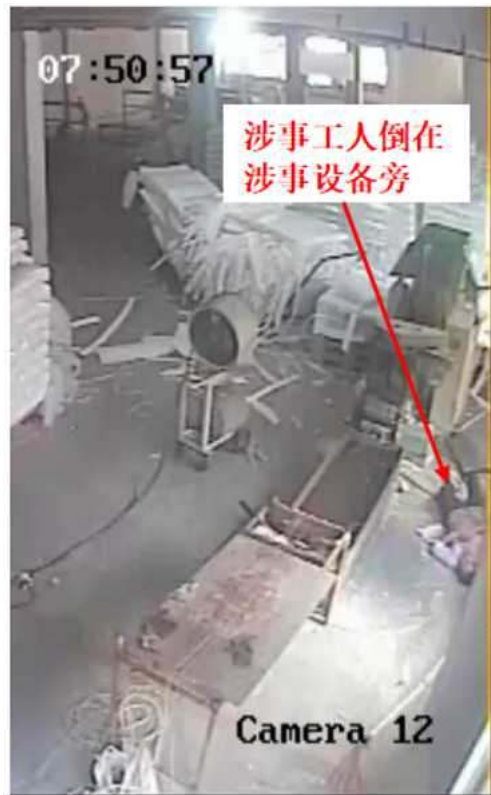
图2 事故现场的监控

2019年8月25日7时50分左右，周某之靠近造粒机换网装置进行操作，操作过程中发生触电，然后倒地，经送医院抢救无效后死

4、涉事工人在未停电的情况下靠近换网装置侧面带危险电压的发热管接线端，手碰到发热管均带危险电压的接线器上裸露的连接的电线裸露的线端，电流经其手、人体和换网装置外壳金属部分形成回路，引发本次触电事故。涉事工人靠近带电部位进行作业，不满足GB 26164.1-2010《电业安全工作规程 第1部分：热力和机械》第3.5.3条规定：不准靠近或接触任何有电设备的带电部分，特殊许可应执行标准DL 408《电业安全工作规程（发电厂和变电所电气部分）》中的有关规定；（其中DL 408-1991第66条规定：在全部停电的电气设备上工作，必须完成下列措施：一、停电；二、验电；三、装设接地线；四、悬挂标示牌和装设遮拦）。

1、死者周某之安全意识淡薄，在未断电的情况下靠近换网装置侧面带危险电压的发热管接线端进行调整作业，手碰触到发热管压的接线器上裸露的线端或未连接的电线裸露的线端，身体碰触到换网装置外壳金属部分，电流经其手、人体和换网装置外壳金属部路，引发本次触电事故。
