### 宁城赤峰秦风气体有限公司“1·17”一般窒息生产安全事故调查报告

发布时间：2025-04-11 16:25:00

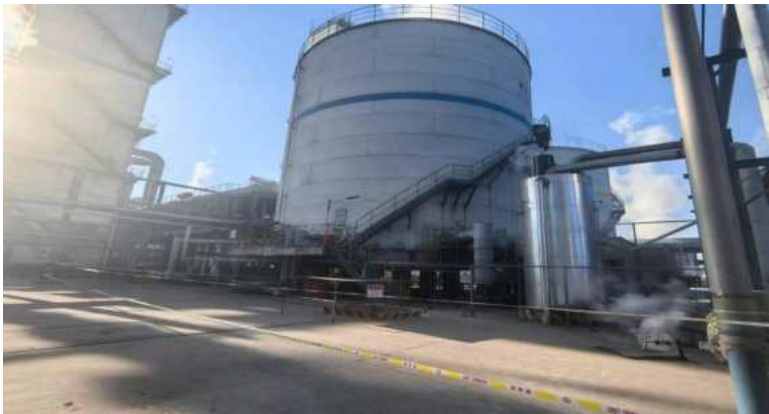
事故地点为赤峰秦风气体有限公司空分装置低温残液排放槽，槽深1.85米，长、宽各1.5米，排放槽位于液氧储槽东侧氩储槽西侧。槽内设置6根排放导淋管，其中液氧、液氮、液氩充车泵的残液排放导淋管3根，用于预冷设备和排放残液及复温，后备氧、氮、氩泵的排放导淋管3根，用于预冷设备和残液排放及设备复温。事故发生前，液氩槽罐车充装工作刚成。事故发生时，液氩冲车泵正在进行排液及氮气加温工作，此部分低温残液及加温吹除氮气全部汇集排放至低温残液槽，此时残液排放槽内有连续高浓度氮气排放。

图1 事故现场远景

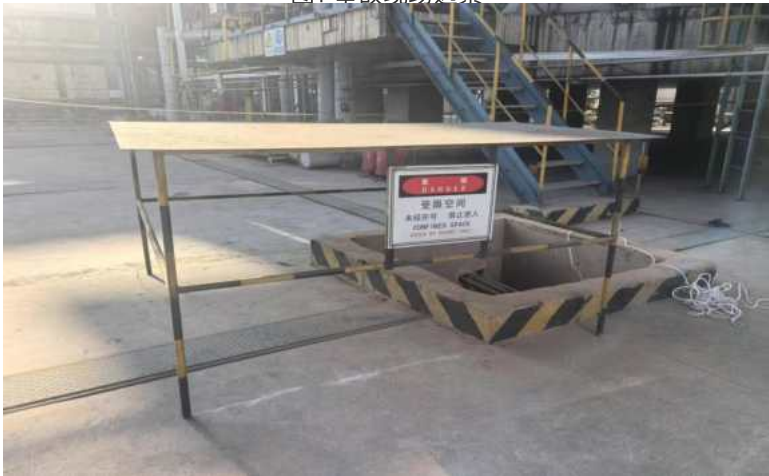
低温残液排放槽设置了可移动的安全防护设施，由铁制4根立柱和8根横柱焊接而成，顶部焊有铁板覆盖，高1.25米、一米、宽2.18米，中间横杆距地面0.6米，悬挂有“受限空间未经许可禁止进入”警示标志。

图2 低温残液排放槽警示标志、防护设施情况

赤峰秦风气体有限公司要立即对厂内全部受限空间的安全防护装置进行全面排查，更换或加固防护设施，如增设固定围栏、铁丝网、缩小间隙、变更残液放散方式等，确保物理隔离有效性；要调整厂区监控系统，采用安装红外摄像设备等电子手段，对进入危险区域或翻越护栏进入危险区域的人员发出警告并报警，杜绝此类违章行为。

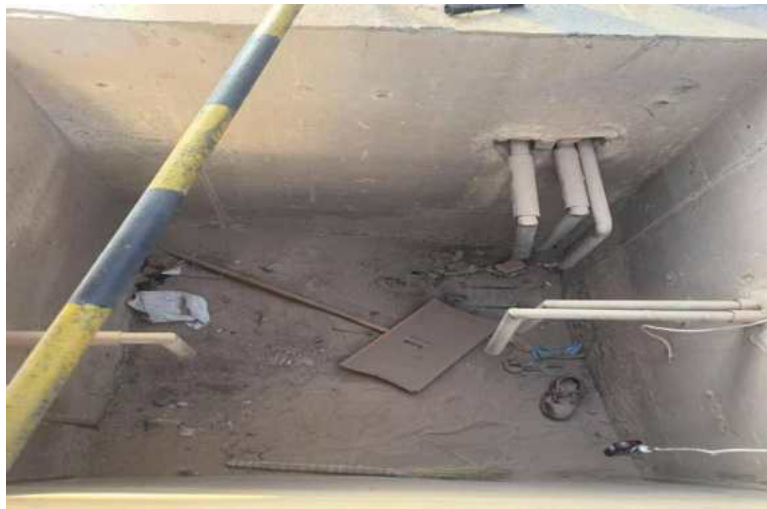
事故当日利用赤峰秦风气体有限公司提供的便携式气体检测仪检测了低温残液排放槽内的氧含量，底部为0.9%、中部1.6%、顶部为2.2%，严重低于空气中氧气含量。

图3 低温残液排放槽内部情况
