# 涪陵马武重庆市\*\*\*专业合作社“7·24” 一般触电事故调查报告

2024年7月24日19时许，个体工商户(经营者唐\*\*)在重庆市涪陵区马武镇\*\*村重庆市\*\*\*专业合作社搭建彩钢棚，收尾核算工程量时，发生触电事故，造成1人死亡，直接经济损失120万元。

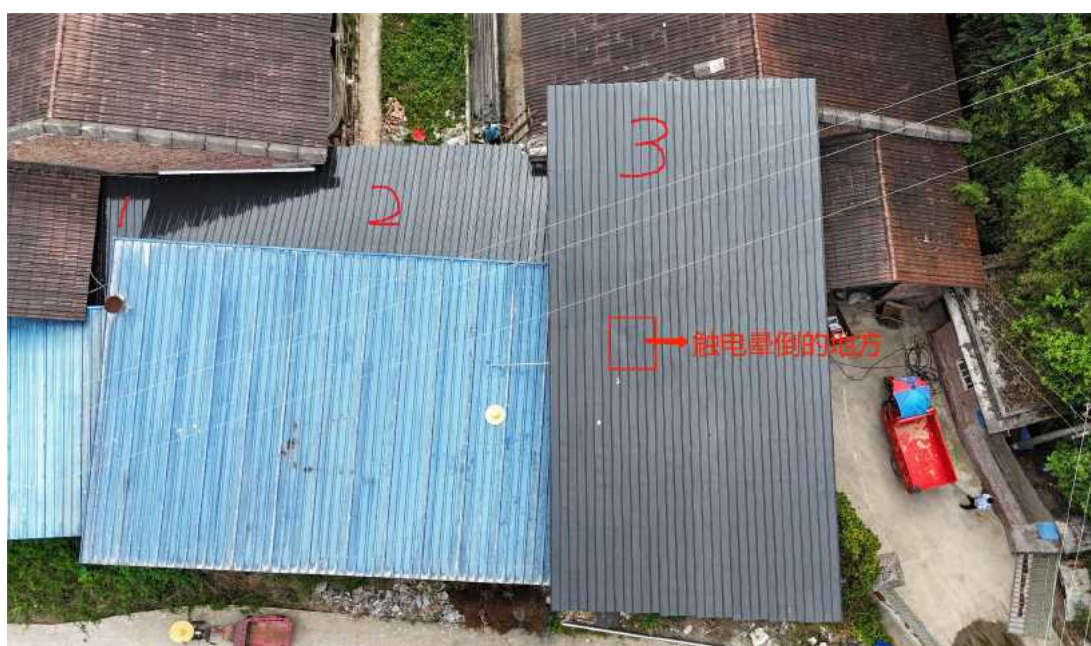
7 月下旬，重庆市\*\*\*专业合作社法定代表人徐\*\*联系个体工商户唐\*\*，协商在文观村养殖场搭建彩钢棚用于遮雨，唐\*\*到养殖场现场踩点查勘后，双方口头协商确定搭建三个彩钢棚（图一），

7月20日唐\*\*开始组织人搭建，21日-22日先进行了彩钢棚支架焊接，后铺彩钢瓦，共搭建3个彩钢棚，1号彩钢棚高约2.1-3米，长4.2米，宽2.7米；2号彩钢棚，是斜铺式，长约3.3米-5米，宽约12.3米；3号彩钢棚高约5.7米-7.7米，长约14.1米，宽约4.2米。

图一 事故现场

事故现场位于重庆市涪陵区马武镇\*\*村的重庆市\*\*\*专业合作社养殖场彩钢棚上，事发地为的3号彩钢棚，该棚长约14.1米，宽约4.2米，距地高约5.7米~7.7米，棚面有一个卷尺。彩钢棚上方是10KV 蔺惠线\*\*村居民点台区支线#01杆至10KV 蔺惠线\*\*村居民点台区支线#04杆的高压线，彩钢棚距离高压线的高度约0.8米~1.8米，唐\*\*触电倒地点距离高压线约1.3米（唐\*\*身高约1.7米）。

经现场查勘和调查分析，事故调查组认为造成此次事故的直接原因：一是个体工商户唐\*\*违规在10KV高压线下搭建彩钢棚；二

是唐\*\*作业时未按要求佩戴安全防护用品，作业时头部触碰到10KV 高压线导致触电死亡。

（二）重庆\*\*电力集团有限责任公司要及时清除合作社彩钢棚的事故隐患，并注意作业安全；要加强对电力设施周围农户和经营主体的宣传力度，提高群众的安全意识，加大对辖区电力设施的巡查力度，消除安全隐患。
