# 陆丰市城东街道“11·11”一般道路交通事故调查报告

2023年11月11日，在324国道657KM处（城东街道上液化气站路口）发生一起大型普通客车碰撞普通二轮摩托车的道路交通事故，造成1人死亡，直接经济损失约95.44万元。

经调查认定，陆丰市城东街道“11·11”一般道路交通事故是一起生产经营性道路交通安全事故。

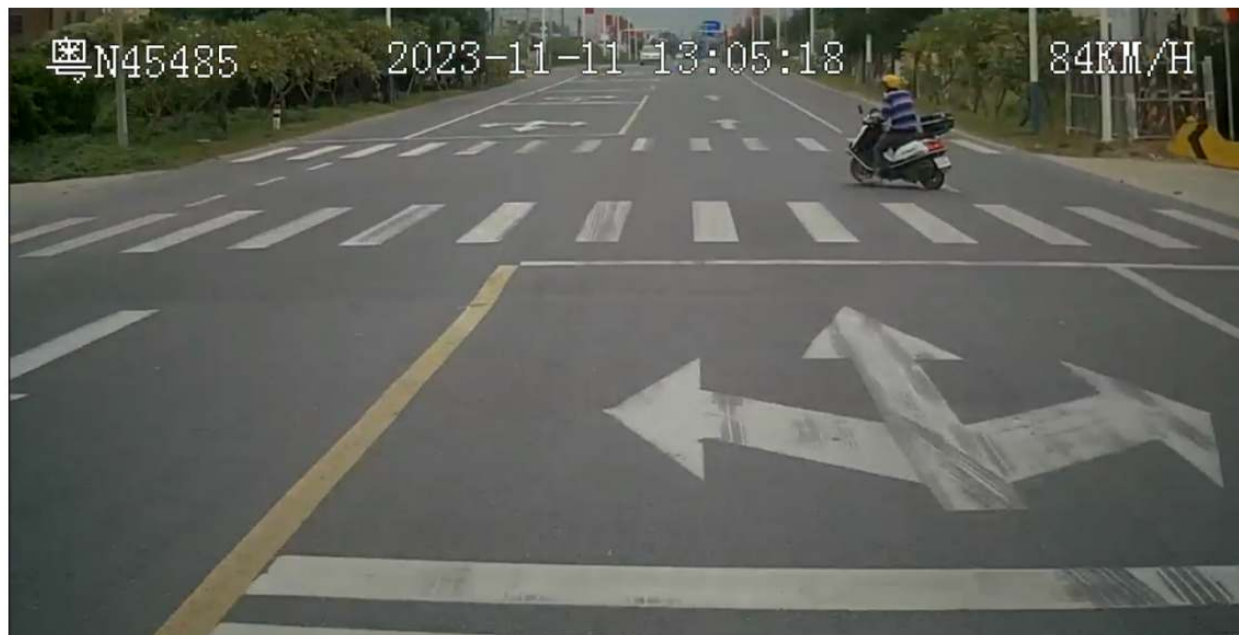
图 1-1 行车记录仪监控截图

2023 年 11 月 11 日 13 时 05 分许，石\*军驾驶粤 N45485 大型普通客车（核载 38 人，实载 4 人），以 84km/h 的车速 324 国道自西往东方向行驶，至 324 国道 657KM 处（城东街道

陈液化气站路口)时,与同向行驶正在左转弯由符\*江驾驶的尾(陆临)K2790号普通二轮摩托车发生碰撞,造成符\*江死亡,两车不同程度损坏。(图1-1至图1-3)。

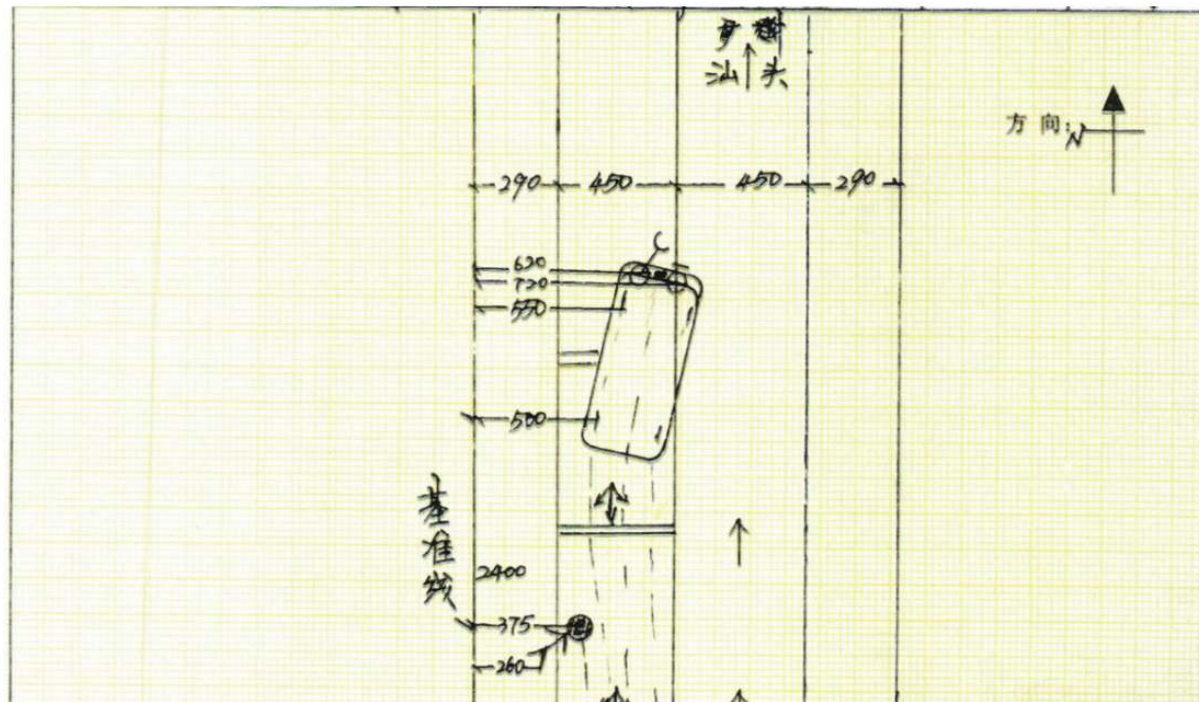
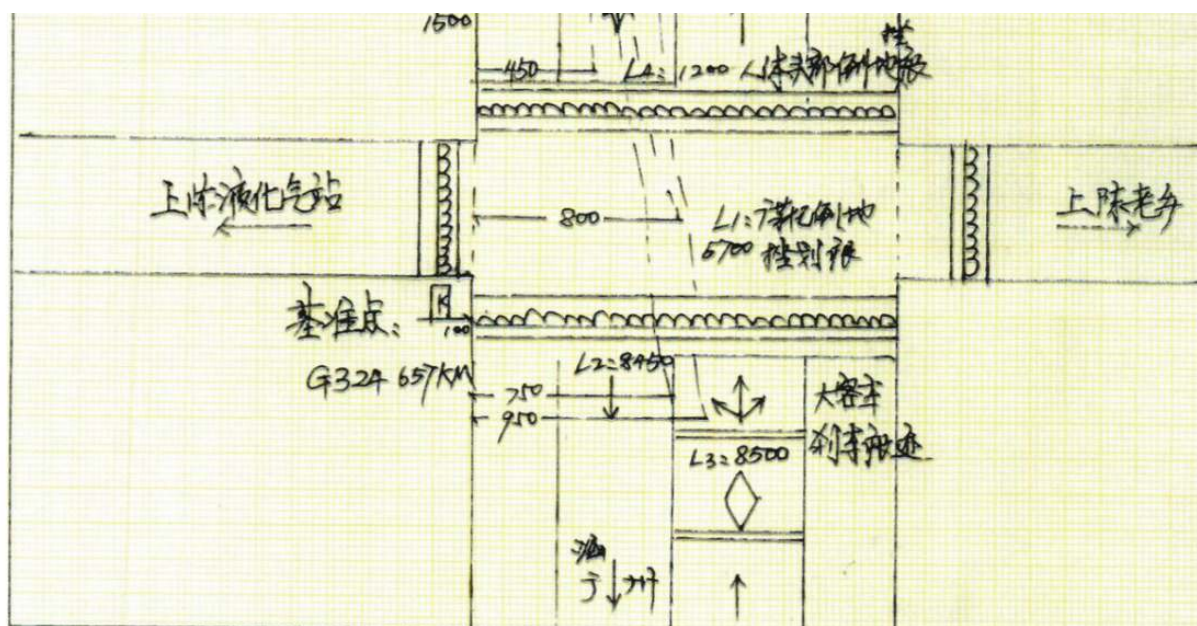
图 2 事故现场示意图

现场位于 324 国道 657KM 处(城东街道上陈液化气站路口四枝分叉口,道路呈东西走向,东往汕头方向,西往广州方向,北往上陈液化气站,南往上陈老乡。道路施划黄色中心虚线,双向各划设 1 条机动车道、1 条摩托车和非机动车混合车道,左

车道宽 4.5 米,右侧车道宽 2.9 米,路面施划人行横道标线、车道分隔线、导向标线、减速标线、停止线、前方人行横道提示线等交通标线,南侧设置前方村口、“+”型路口、村庄、“T”型路口等交通标志。路面材料沥青,路面完好,路表干燥,白天,视力良好。(见图 2、图 3、图 4)
