# 花都区“6·24”一般其他爆炸事故

## 调查报告

2016年6月24日0时12分，位于花都区花山镇东湖村一队工业区原俊威自行车厂内发生一起爆炸事故，一台格力立柜式空调在维修过程中压缩机意外发生爆炸，造成1人当场死亡，3人重伤，直接经济损失124万元。

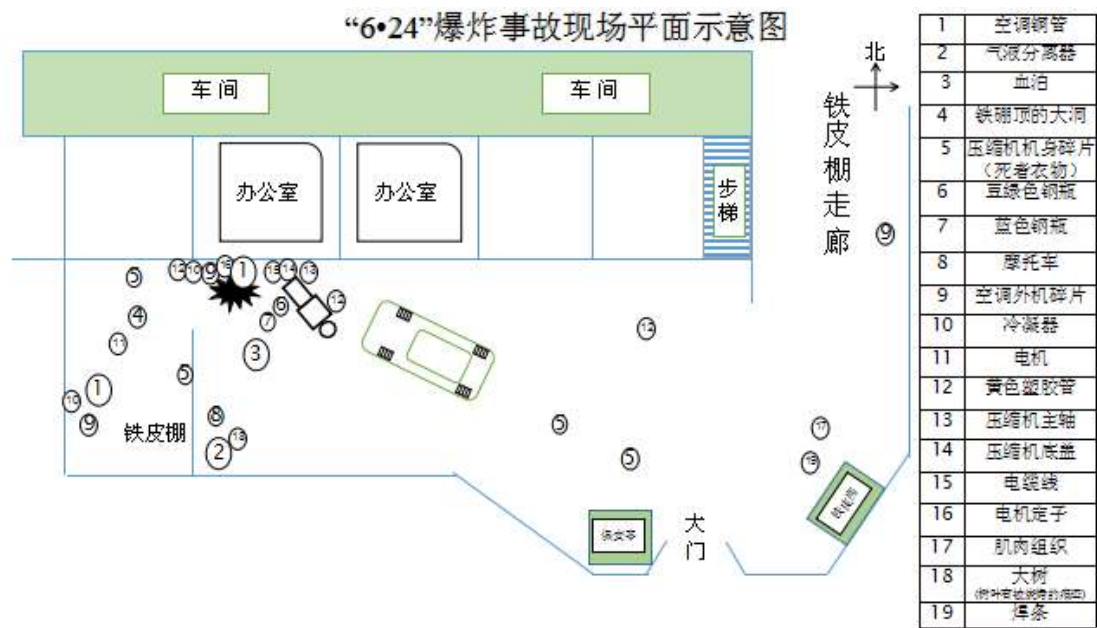
图 3.1

1.事故发生地点位于广州市花都区花山镇东湖村一队工业区原俊威自行车厂厂房的办公楼前。厂房南面为三层办公楼，北面为车间，东侧和西南角为铁皮棚，其中办公楼一层中间两间为办公室。两台空调分别为两间办公室用，西侧办公室的空调室外机在维修时发生爆炸。

2.一楼紧邻爆炸点的窗户玻璃碎片飞进办公室内，铝合金窗框脱落墙体并发生严重扭曲变形；二楼垂直方向上的多处窗户玻璃震碎，铝合金窗框变形摆动；距爆炸点约 9 米的

厂门一侧保安室窗户玻璃震碎；位于空调室外机西侧的铁皮棚受到爆炸冲击波影响以及飞出空调器碎片的击打，变形损坏严重，且在上方被空调碎片击穿一直径约 160 毫米的洞。

4.空调室外机更换压缩机后发生爆炸，本体粉碎性解体。空调室外机碎片以爆炸点为圆心呈辐射状分布。爆炸点附近放置有一台饮水机，在冲击波的作用下，饮水机粉碎性破裂、解体。距爆炸点南侧 4 米左右停放一辆电动摩托车，在爆炸冲击波的作用下摔倒在地，损毁严重，塑胶件破裂脱离，电动摩托车一侧黄色铁皮上飞溅可见的油污。

5.压缩机气液分离器被炸飞到距爆炸点 4 米左右的铁架上，气液分离器在爆炸瞬间失稳被彻底压扁；距爆炸点西侧 5.3 米有一块压缩机外壳碎片，断口为塑性剪切破口；距爆炸点东侧 8 米左右的水泥地面上有一块带有死者衣物的压缩机

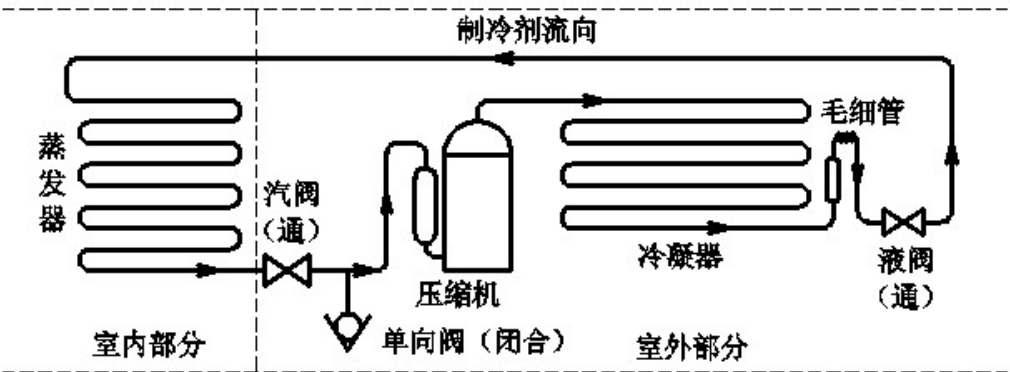
图 3.2 正常运行时的空调制冷系统

放热后变冷的空气送向室内。如此室内空气不断循环流动，达到降低温度的目的。正常运行时系统状如图 3.2 所示。

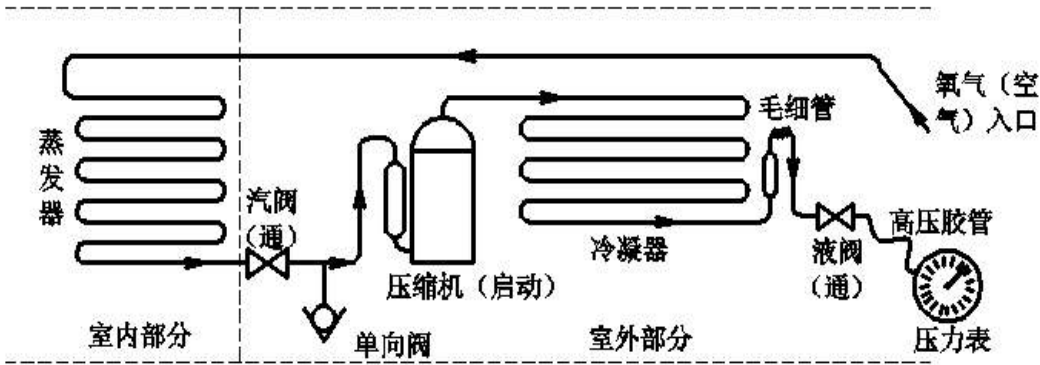
图 3.3 维修爆炸前的空调制冷系统

经分析，尤要法误将高压氧气当氮气通入到压缩机内，未停机导致氧气与冷冻机油充分混合，且被压缩为高温高压的易燃易爆混合物，压缩机连续做功及绝缘绕组匝间短路共同作用点火发生化学爆炸。维修爆炸前系统状态如图 3.3 所示：

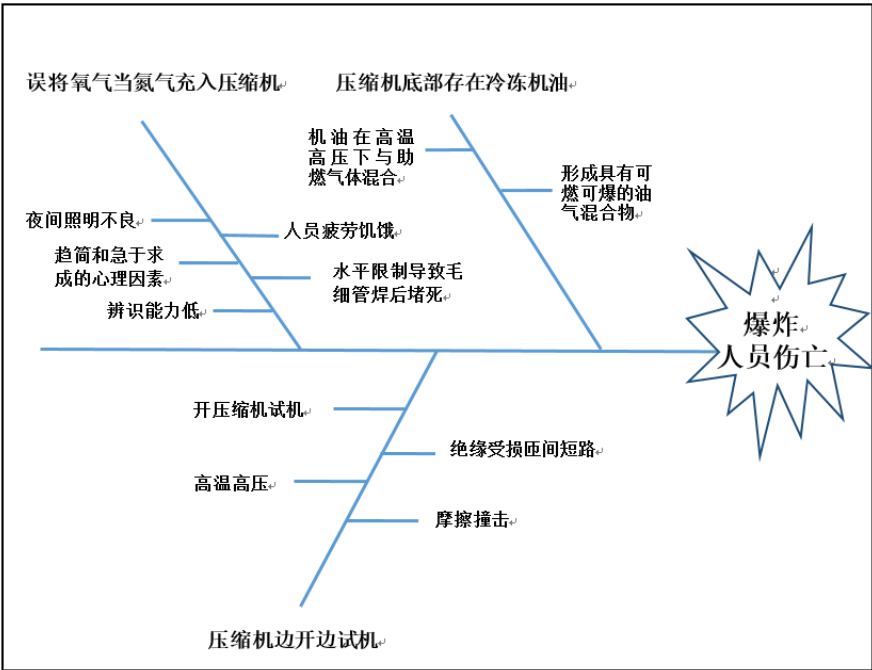
图 3.3 爆炸事故的鱼刺骨图

综上所述，爆炸事故鱼刺骨图如 3.3 所示：
