# 浙江众心人力资源管理有限公司“1·31” 一般车辆伤害事故调查报告

重庆市潼南区人民政府调查组  
2026 年 3 月 30 日

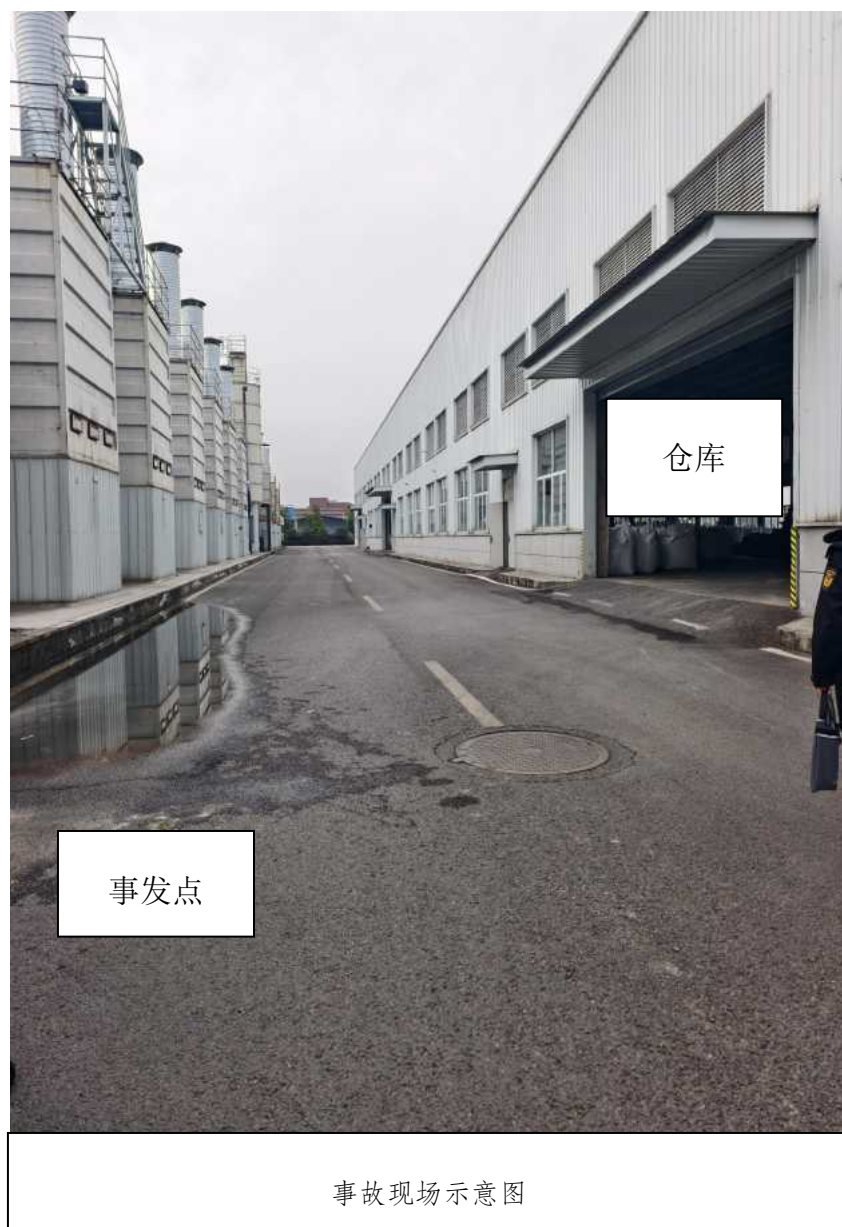
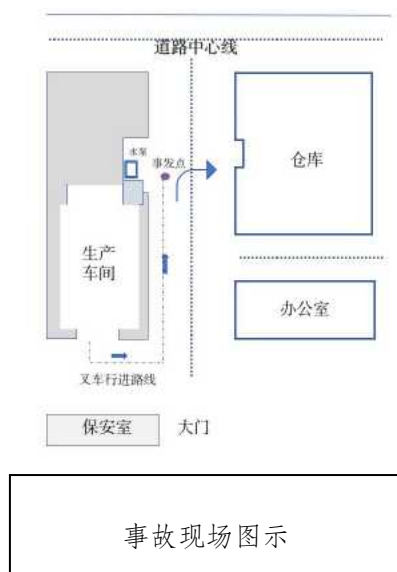
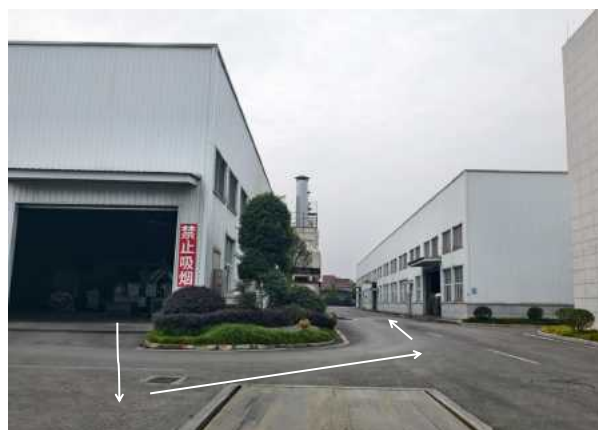
### 三、事故现场情况

2026 年 1 月 31 日 8 时 8 分许，浙江众心人力资源管理有限公司的包装工邹 XX 驾驶车牌编号为场内渝 A52455 蓄电池平衡重式叉车装载 650kg 材料吨包从生产车间驶出前往仓库，驶出生产车间后，叉车左转弯靠厂区道路左侧行驶。行驶 10 余米后，于 8 时 9 分许，撞倒正在厂区左侧道路边修理水泵电机的电工郭 XX

事故现场位于高能结加公司厂区内部道路，仓库斜对面。
