金湾红旗珠海艺术职业学院综合实训大楼项目  
“5·2”一般物体打击事故

调查报告

金湾区政府事故调查组

2024 年 6 月 25 日

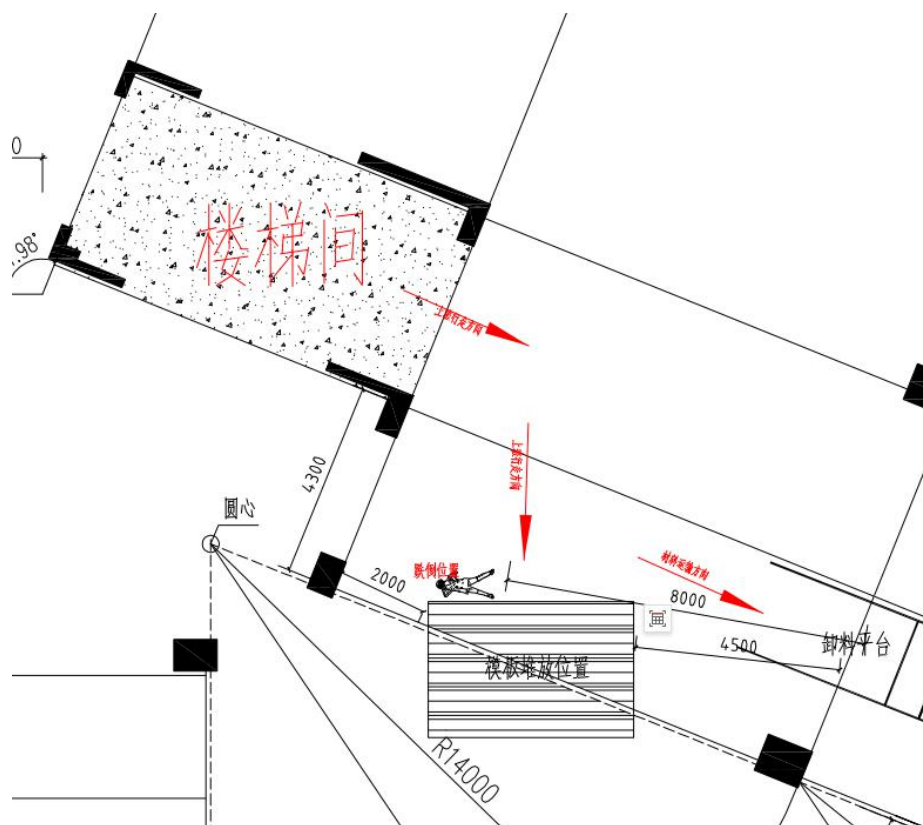
图 1 事故地点平面示意图

事故发生地点位于金湾区红旗镇广安路 2 号艺术学院项目五楼(如图 1 所示)。事故调查组现场勘验情况如下: 梁某倒地位置为楼梯间右侧 3 米处, 安全帽掉落在旁边, 安全帽无破损, 旁边散落模板四十五块, 材质为胶合板, 长 183 厘米, 宽 91.5 厘米, 厚 1.5 厘米, 每块模板质量为 17.5 千克(如图 2 所示)。

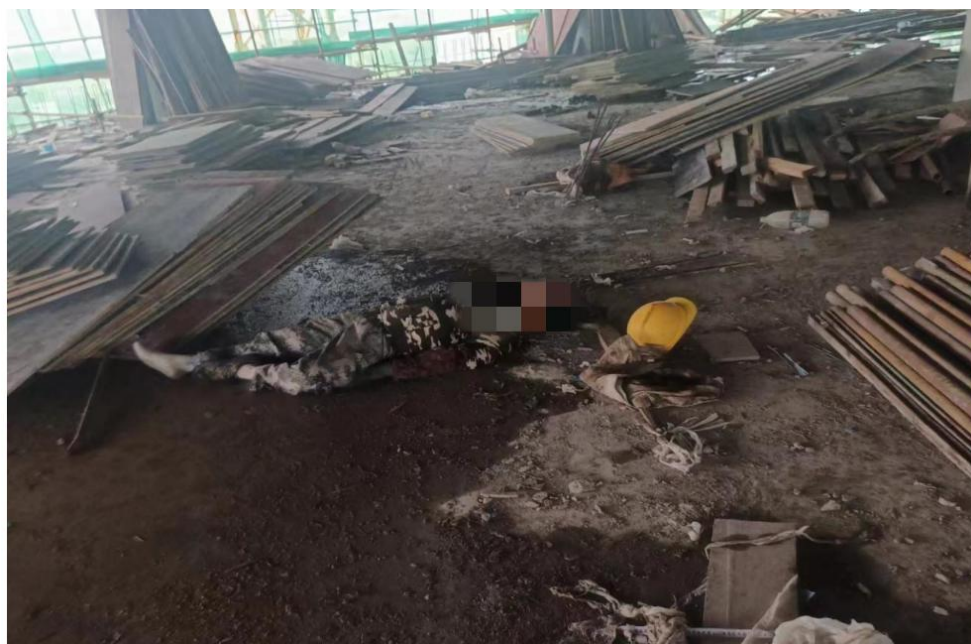
图 2 事故现场照片

事故调查组认为，本起事故的直接原因是：庆盛劳务公司木工梁某未规范佩戴安全帽，个人体力不支摔倒时撞到旁边堆放的模板，头部碰撞楼面并被模板挤压导致受伤。

**（一）庆盛劳务公司要深刻吸取事故教训，一是要严格落实**作业现场安全管理措施，加强现场物料堆放管理，及时发现并消除不安全状态。**二是加强日常安全生产培训，**确保作业人员充分了解和掌握各项安全生产规章制度和本岗位操作规程，督促作业人员正确佩戴劳动防护用品。
