## 湖南湘江新区莲花镇湖南建坤混凝土有限公司“1·15”车辆伤害事故调

文章来源：湘江新区应急管理局 发布时间：2026-07-23 打印 字体大小：大 中 小

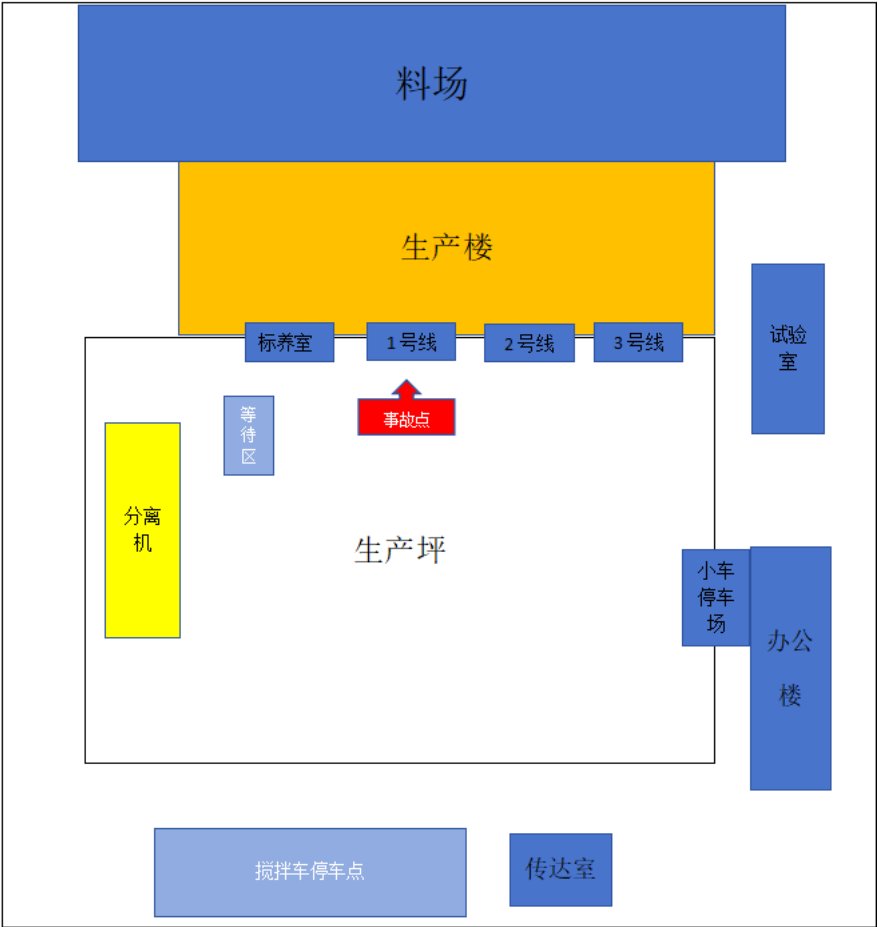
(图二：湖南建坤混凝土有限公司平面示意图)

事故发生在莲花镇长芷高速辅路湖南建坤混凝土有限公司厂区内生产1号线装料区（见图一、图二）。

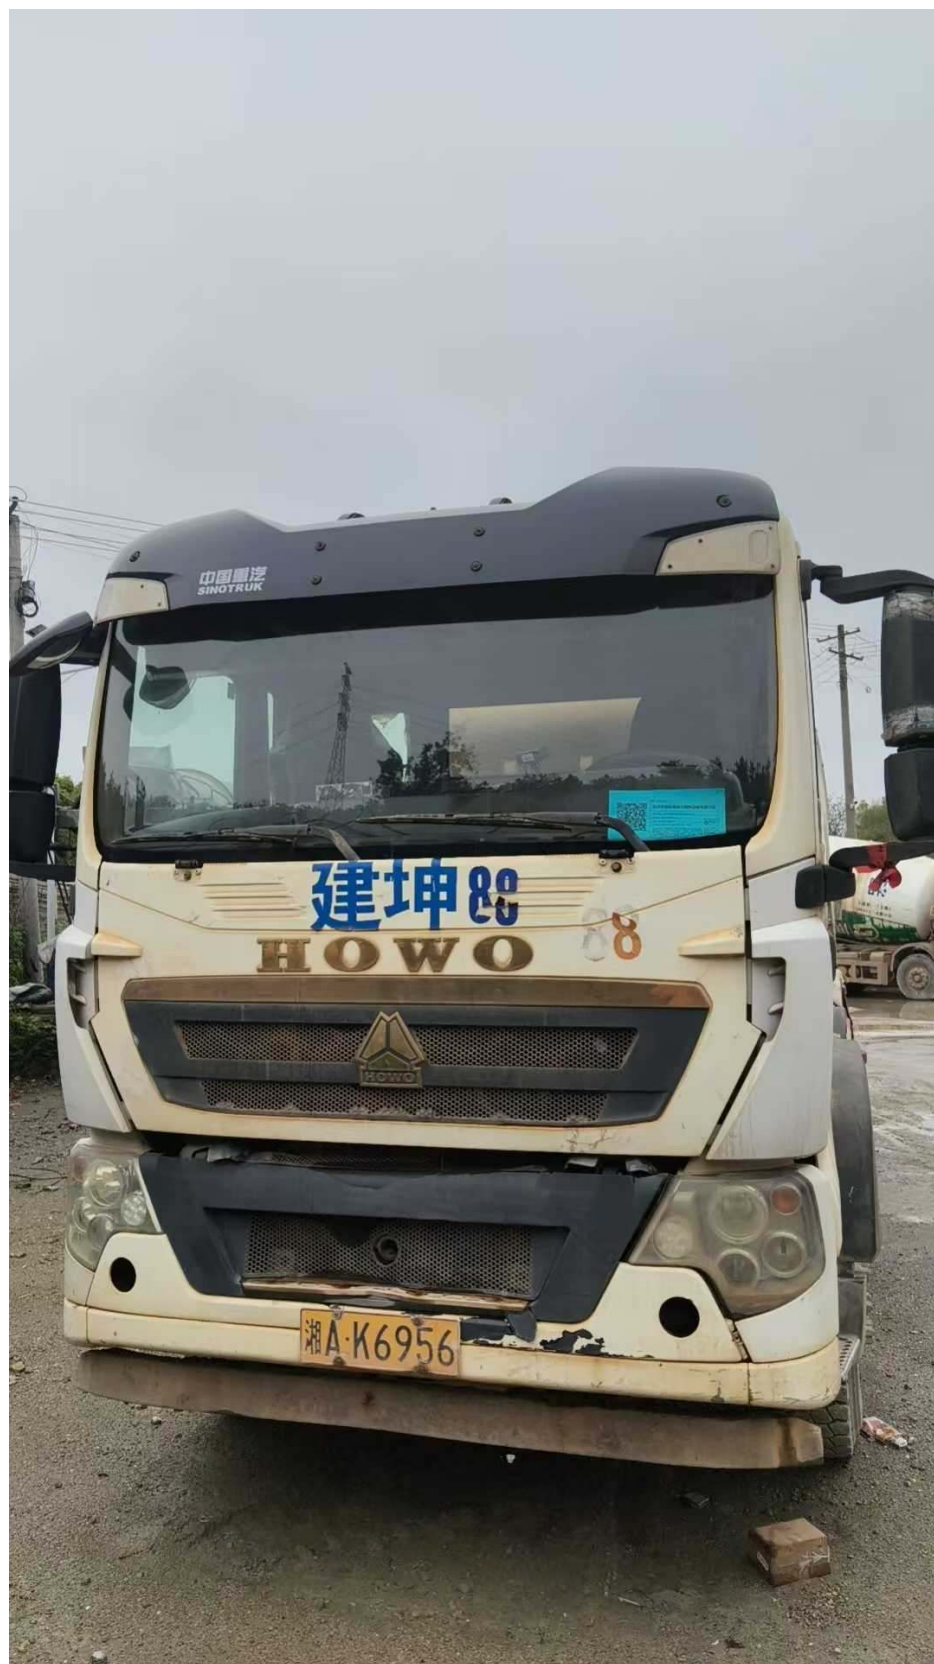
(图三：事故车辆)

车牌：湘AK6956（图三）

车辆类型：重型特殊结构货车

驾驶员崔嘉新，在启动车辆场内运行接料过程中，未严格执行安全操作规程，未充分观察、确认车辆周边（车辆盲区）安全状况，是导原因。

一是湖南建坤混凝土有限公司。要加强驾驶员厂内行车安全管理，加大安全教育，提高驾驶员安全意识，牢固树立“观察瞭望、确认安全”原则，强化厂区安全管理，做好人车分流管控措施，规范车辆通行路线和活动区域、加强厂区内照明设施投入、标记行人通行路线，增设相关警示标志，做好作业人员安全教育，提高工作人员安全防患和安全守纪意识，落实好各项规章制度，做好现场安全巡查与监护工作，及时发现并消除各类违章事故隐患，杜绝生产安全事故的发生。
