荔湾中南停车设备安装项目  
“5·15”一般物体打击事故调查报告

荔湾区政府事故调查组

2025 年 7 月

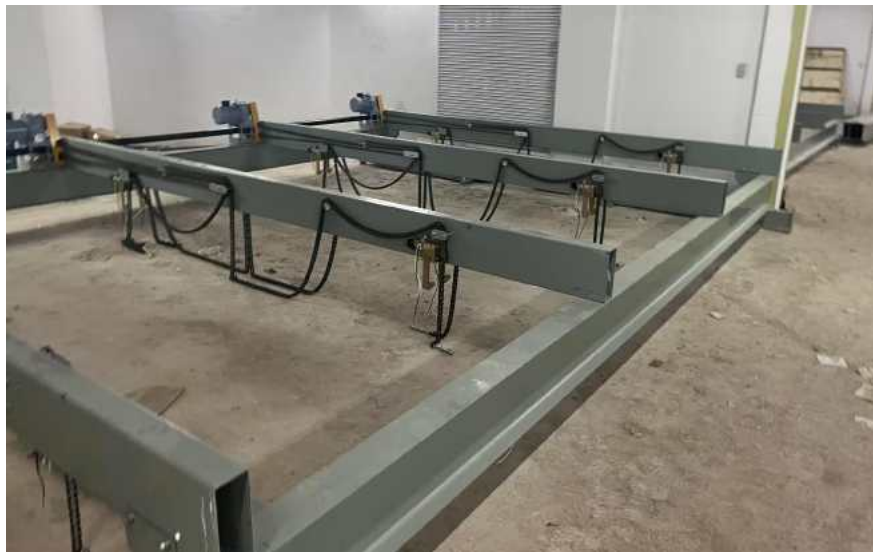
图3 原地已完成组装的停车设备上框架

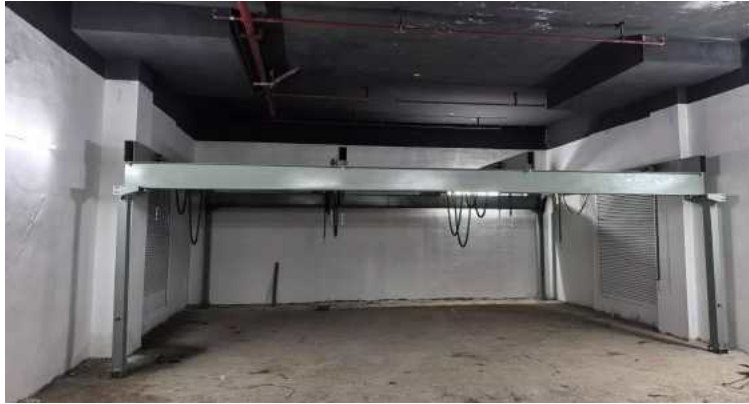
图4 已完成立柱安装的停车设备

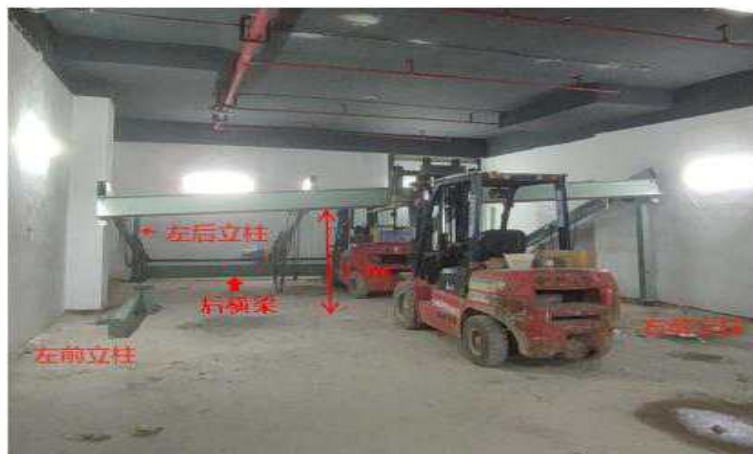
图5 现场上框架组滑落状态

具体事故地点位于地下 2F 层停车场 B2-08 防火分区，现场空间高约为 4.1m，宽约 7.7m，深约为 13m。现场左前方、右后方和左后方立柱倒塌，前横梁离地约 1.7m 高度，后横梁向内侧倒塌，整体框架从外侧向内侧倾斜，四角立柱均未与地上膨胀螺栓进行紧固。叉车呈前后两排分布，内侧叉车距离里侧墙壁约 0.8m，距离左边墙壁约 3.6m，距离右边墙壁约 2.9m。

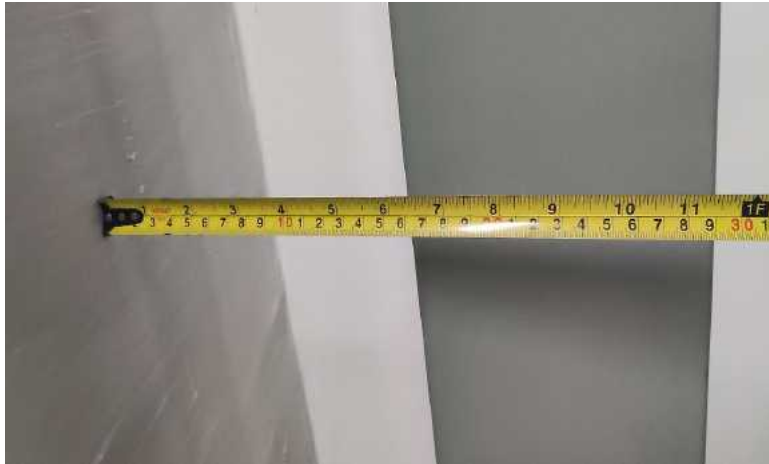
图 6 立柱与墙面距离

现场测量，后横梁处叉车的货叉总长约 1.2m，因设备框架内侧距离墙壁很近（约 0.3m），内侧叉车只能用货叉的端部举升停车设备框架。

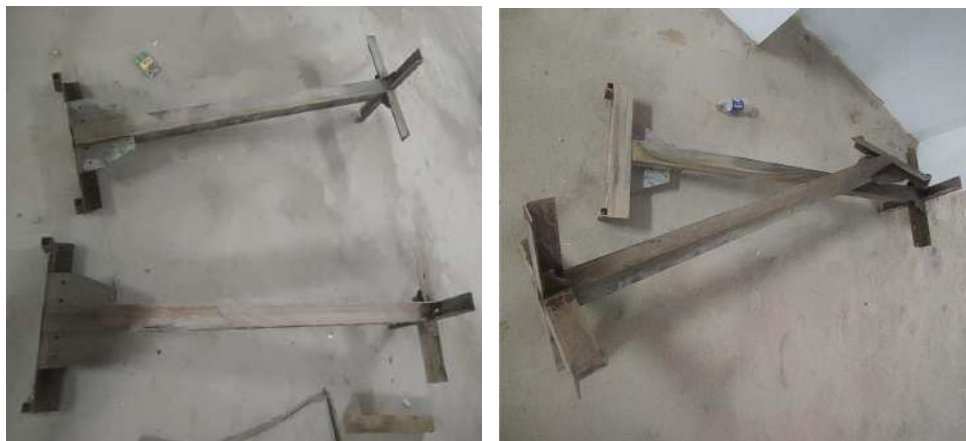
图10 辅助支架（共四个）摆放在另一个区域地面上

现场勘察时，《机械车位安装安全专项施工方案》中所提及的“辅助支架”，摆放在另一个区域地面上，并不在事发点位内；根据调查，事发当日曾某坚作业班组省略了原定安装流程中“放置辅助支架”步骤<sup>[1]</sup>。

综上所述，机械停车设备框架安装过程中，未严格按照施工方案施工，在使用叉车升举上框架组时未使用“辅助支架”支撑横梁，工人在未放置“辅助支架”的情况下进入上框架组下方作业，上框架组滑脱叉车货叉后坠落，工人躲闪不及遭受了滑脱框架的物体打击。

导致本起事故发生的直接原因是：工人在未放置“辅助支架”的情况下<sup>[5]</sup>进入停车设备上框架组下方作业，上框架组滑脱致使工人遭受物体打击。
