**福清融侨奋安铝业股份有限公司**  
**“7·9”一般铝液遇水爆炸事故调查报告**

**福清市人民政府事故调查组**  
**2024 年 10 月 28 日**

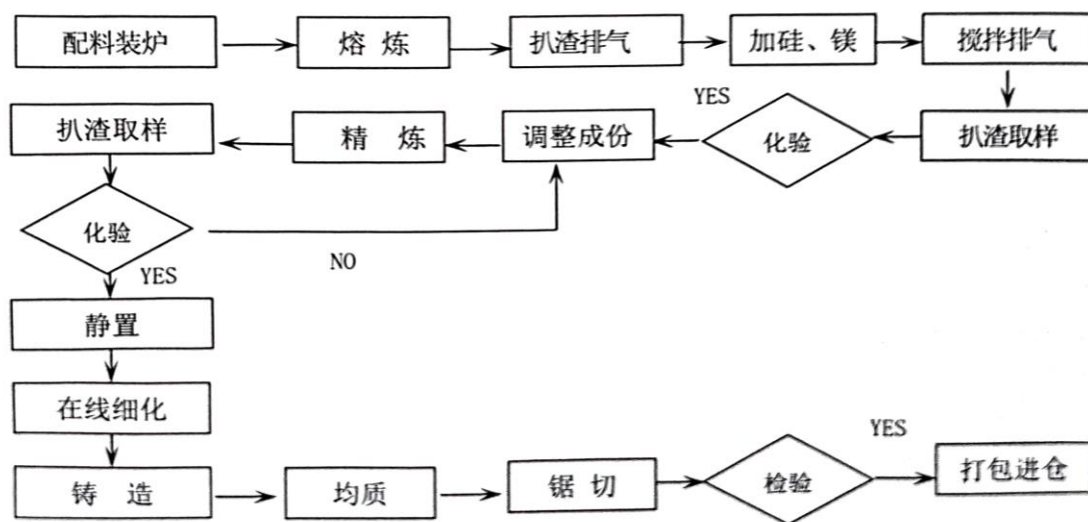
(图 1 熔铸生产工艺流程图)

熔铸车间主要生产铝合金圆铸锭，主要生产流程为：熔炼--铸造--均质--锯切。本次事故发生于铸造工序，铸造工序主要任务是完成圆铸锭的凝固成型。其主要工艺流程为：引流--过滤--充液--铸造--收尾--吊棒。即铝液从熔炼炉炉眼经流槽通过过滤箱进入分流盘，充液后开始铸造，铝熔体通过分流盘上的导流管进入结晶器，结晶器内部为空心，冷却水自结晶器下沿流出，铝熔体受激冷后凝固，通过钢丝绳卷扬机控制底座以一定速度下行，实现铝合金圆铸锭的生产。(图 1)
