**平煤神马集团创新创业基地  
“10·25”一般机械伤害事故调查报告**

平顶山市政府事故调查组

2024 年 1 月

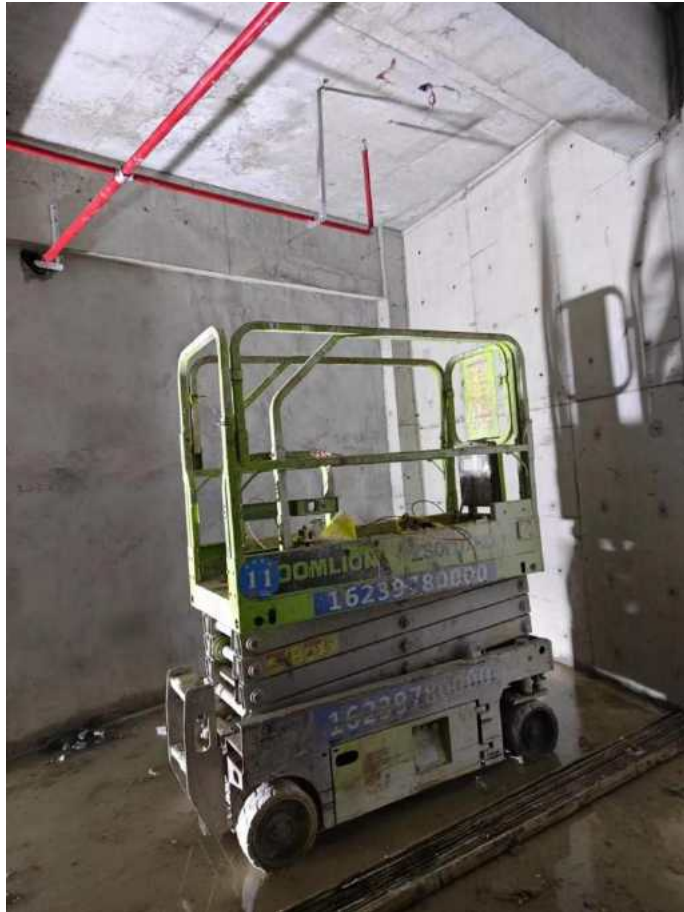
图1 涉事设备图

涉事设备为一台剪叉式移动升降工作平台（下称升降车），系专业分包单位鸿兴公司租赁设备。

该设备生产厂家为中联重科智能高空作业机械有限公司，设备型号：ZS0607hd，额定荷载 230kg。全程上升/下降时间：20s/24s，整机自重 1425kg。最大上升平台高度 5.8m；整机长度 1.85m、宽度 0.76m；设备的购买日期：2021 年 12 月。升降车现场实况图如下：

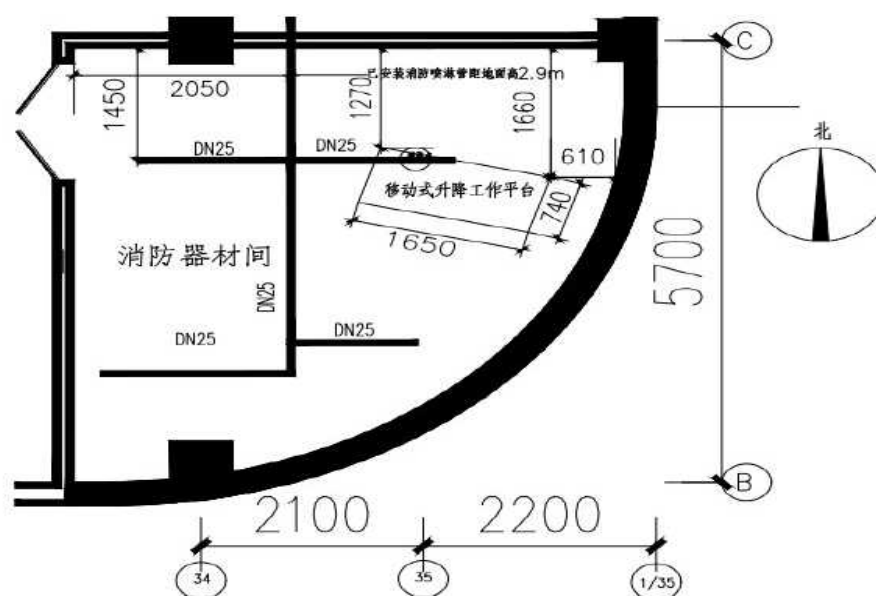
图2 事故现场平面布置示意图

事发地点位于平顶山市城乡一体化示范区平安大道北、秋实路东的平煤神马集团创新创业基地项目工地二期 D 栋地下车库消防器材室。事故现场位于地下车库东进出口处，现场平面布置示意图如下：

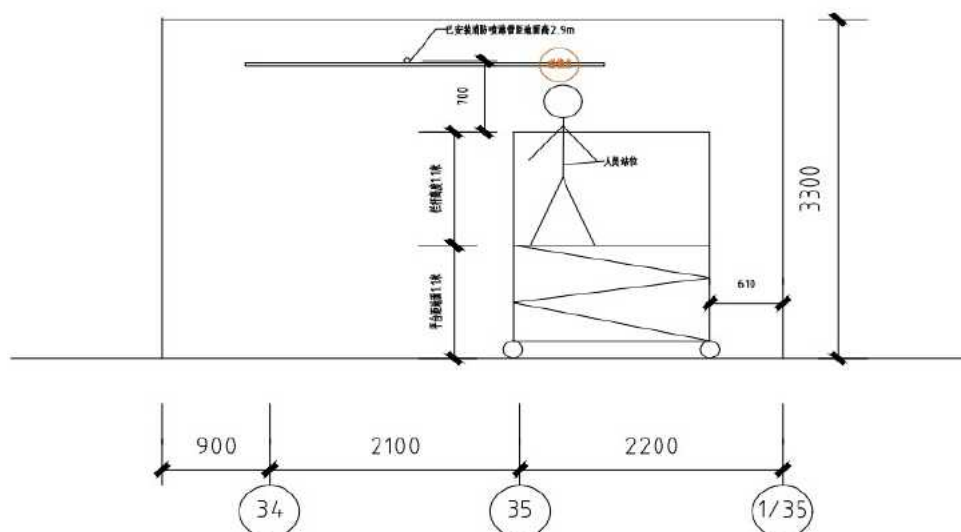
图3 事故现场竖向布置示意图

事故现场消防器材室总高度 3.3 米，结构底板及墙体为钢筋混凝土结构。事故作业位置位于消防器材室内。事故现场相关情况如图所示：

经调查分析认定，造成事故的直接原因是：鸿兴公司职工李新五缺乏安全作业基本知识，风险防范意识差，未辨识出升降车升降期间存在的安全风险，升降车站位与顶部喷淋管垂直交叉，未按升降车操作规程<sup>[1]</sup>作业，误把升降键当作行走键操作，在操作升降车时违规将头伸出升降车平台护栏外观察车轮方向，致使升降车突然上升使其颈部被夹在升降车平台护栏和喷淋管之间，导致事故发生。
