**山西强伟纸业有限公司  
“8·26”一般生产安全责任事故调查报告**

**寿阳县人民政府事故调查组  
2025 年 10 月 15 日**

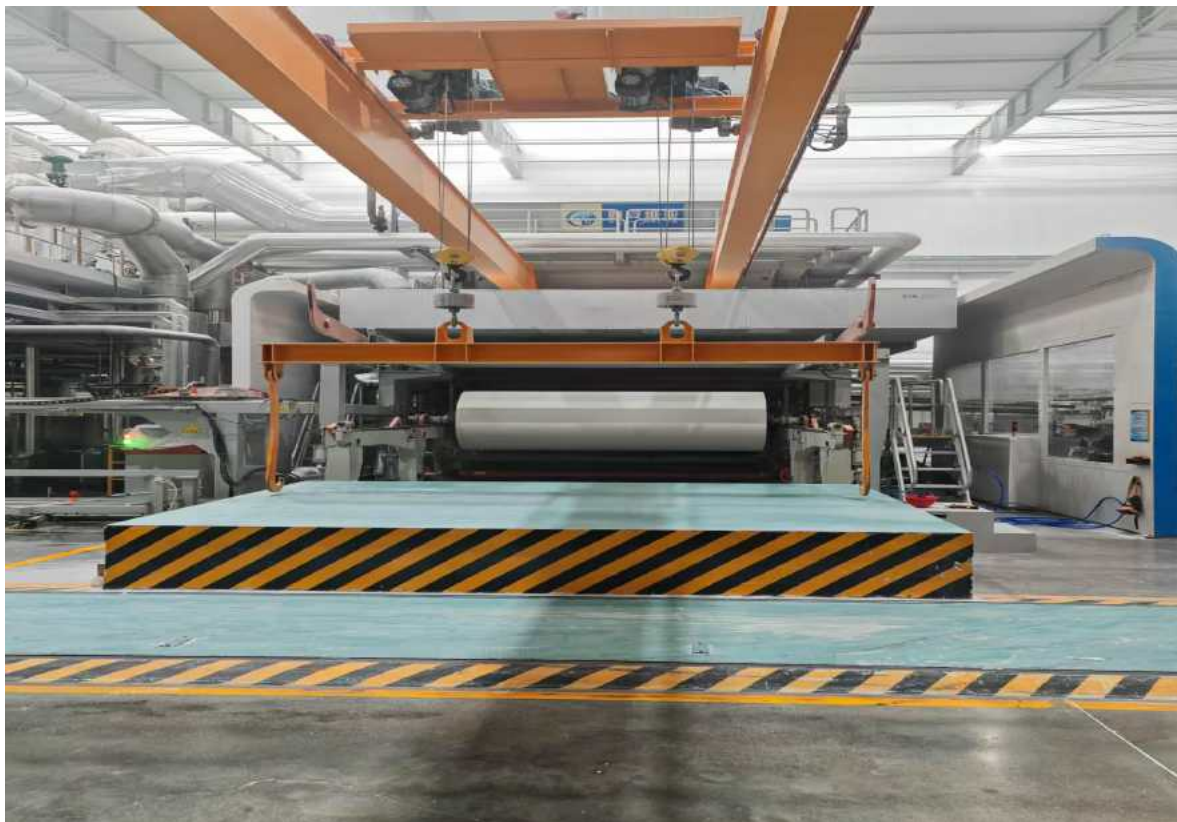
事故发生具体地点为山西强伟纸业有限公司南区生活纸1车间5#纸机（如图1）。2025年8月25日晚19时40分左右，夜班员工到岗后，值班主任赵某某组织生活纸1车间所有生产人员开班前会，安排生产任务。员工苏某某和5#纸机机长王某某负责在5#纸机进行生产作业。2025年8月26日5时15分左右苏某某在纸机配套设备纸辊卸纸坡平台上用手动模式遥控器操作卷取拔轴器，将平台纸卷轴心升至拔轴小车高度，手持铁杆工具将气涨轴气孔排完气后，将气涨轴用拔轴器拔出至相应位置，将升降平台放下，期间将卸纸防滑木楔放置在平台中间，正常工作时，卫生纸纸卷软，需要人员推动。苏某某在操作卸纸翻斗时未按照操作规程将卸纸斗放平，致使升降平台边沿高出卸纸坡23cm，（安全操作规程要求升降平台边沿与卸纸坡高度平齐，不得大于5cm，

图 1 南区生活纸 1 车间 5#纸机

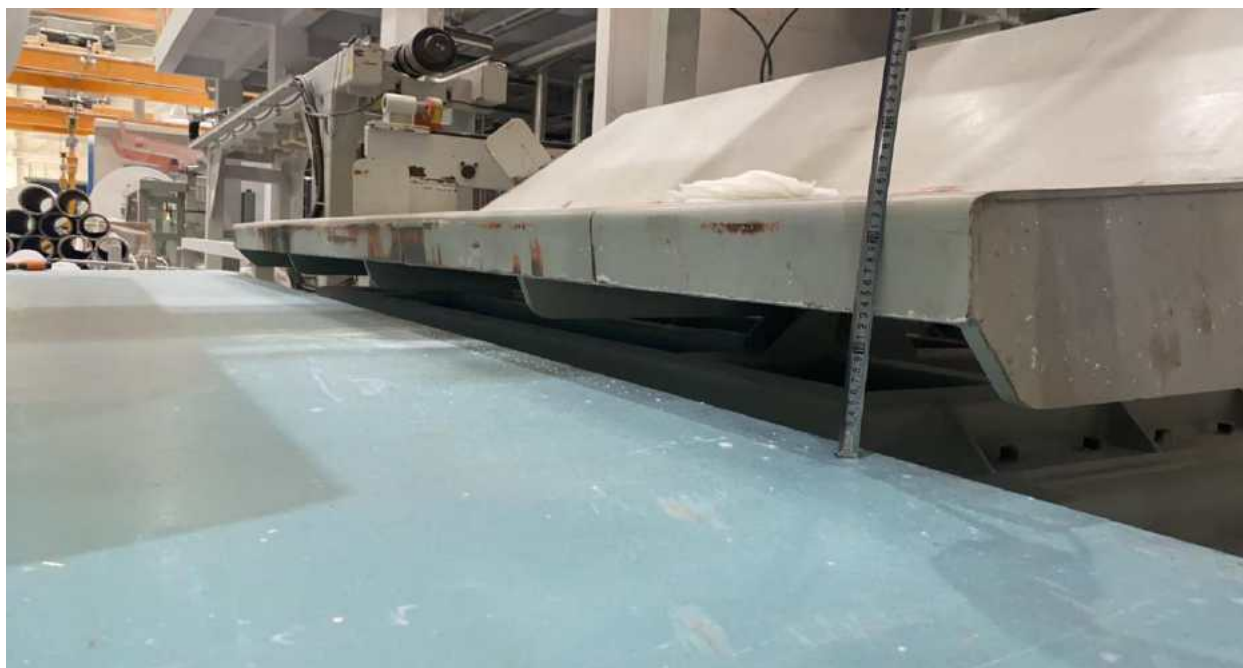
如图 2)，导致纸卷滑落的速度变快并直接越过木楔块。同时苏某某用身体去阻挡快速滚动的纸卷，并在纸卷落地前跳下平台，跳下平台后又继续用手推肩扛纸卷。最终，5 时 18 分，员工苏某某跌倒被掉落的纸卷砸住（如图 3）。

图 2 翻转机翻板与卸纸坡平台事发高度位置

站在风险较高的纸卷滚动正方向；违反安全操作规程，翻转机未下降到规定位置，即操作翻转机翻动纸卷；纸卷发生滚动后处置不当，冒险用人力抵抗滚动的 2 吨重纸卷，最终致使纸卷滚落挤压本人。

3.卷纸机的翻转机未按照《生产设备安全卫生设计总则》GB5083-2023 第 6.1.3 条可动零部件（含其载荷）所具有的动能或势能可能引起危险时，应配置防脱、限速、防坠落、防逆转、防碰撞等安全卫生防护装置的要求，安装防护措施；

4.卸纸坡纸卷木楔挡块未按照《生产设备安全卫生设计总则》GB5083-2023 第 6.1.4 条第二款在作业人员接近可动零件并可能发生危险的紧急情况下，生产设备应无法启动，或应能立即自动停止的要求，安装防护措施；

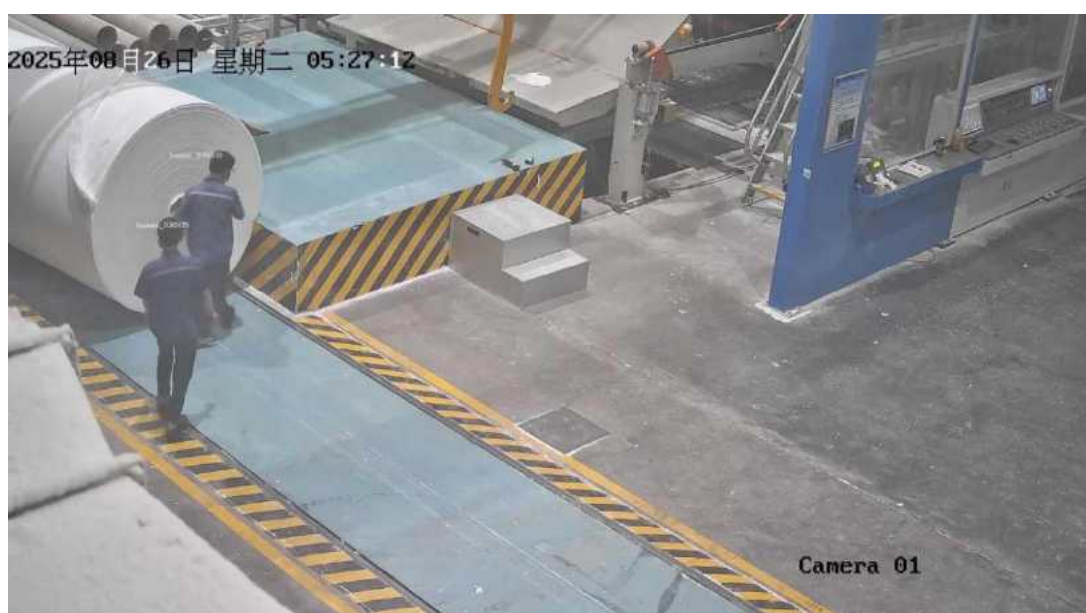
图 3 事故现场视屏截图
