# 大沥杨某东服装厂“4·11”一般高处坠落事故 调查报告

佛山市南海区人民政府事故调查组

二〇二六年九月一日

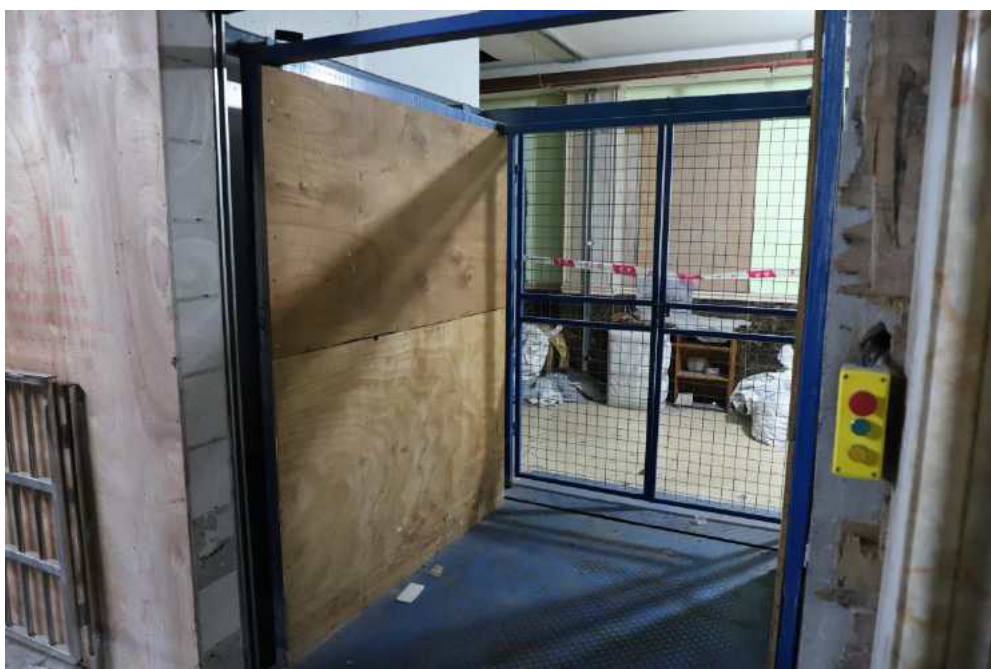
米，经现场勘验该升降平台二楼箱底距离一楼平台底部的高度为4.2米，存在以下问题：1、缺设备使用记录；2、缺设备标牌；3、缺安全警示标志；4、作业面围栏底部缺防护板；5、作业面围栏门不符合要求；6、围栏孔尺寸不符合要求；7、载货平台缺围栏；8、载货平台缺围栏门；9、液压系统缺超速保护；10、围栏门缺机械连锁和电气安全联锁开关；11、缺门锁装置与电气安全开关；12、缺超载保护装置；13、缺辅助应急装置；14、缺极限限位装置；15、缺停层保护装置；16、链条缺防松(断)链保护装置；17、缺紧急开锁装置；18、缺防坠落装置；19、紧急断电开关为自动复位，不符合要求；20、电机缺过载保护；21、设备缺接地线；22、电源缺错断相保护；23、缺失压保护。综上，涉事设备不符合《载货用固定式液压升降平台安全评价规范》(T/FASE 001-2022)要求，未经检验及备案使用。实际使用管理方杨某东未按照《2021年佛山市南海区升降机安全监管实施方案》（南安办〔2021〕27号）和《佛山市南海区升降平台安全专项整治工作方案》（南市监〔2024〕20号）要求使用升降平台。

涉事升降平台二楼的基本概貌

2.物的不安全状态：升降平台的围栏门缺机械连锁和电气安全连锁开关、缺门锁装置与电气安全开关，使围栏门打开的情况下平台仍能在不同楼层间运行。

（一）涉事的升降平台存在围栏门缺机械连锁和电气安全连锁开关、缺门锁装置与电气安全开关等安全隐患，建议立即停止使用不符合要求的升降平台，并按照《载货用固定式液压升降平

台安全评价规范》（T/FASE 001-2022）要求进行整改，经检验合格、备案后方可投入使用。
