# 丹东东港百川海产品养殖场“12·4” 较大淹溺事故调查报告

丹东市事故调查组

2026 年 7 月

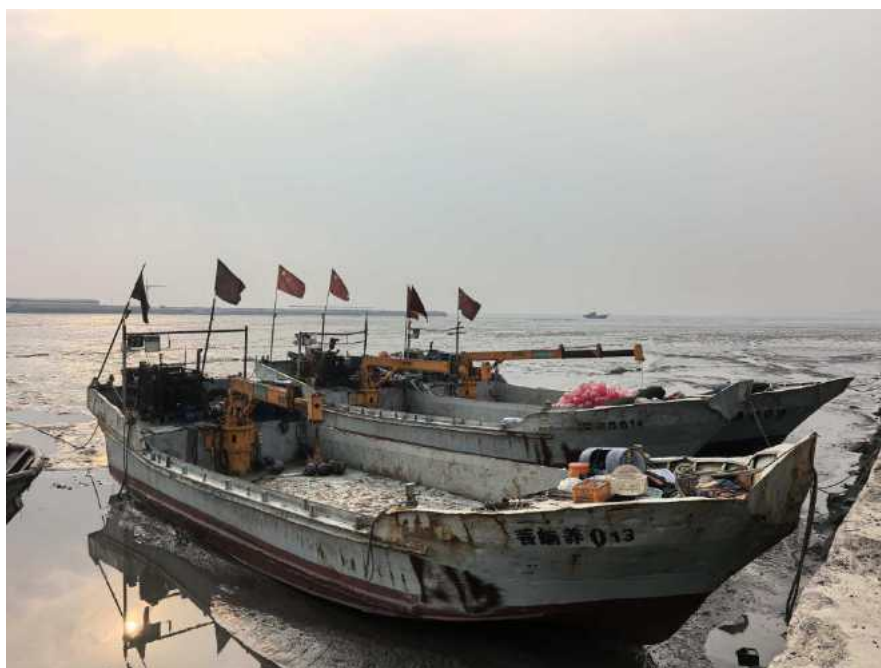
图 1 与事故船同船型的青养 013 船

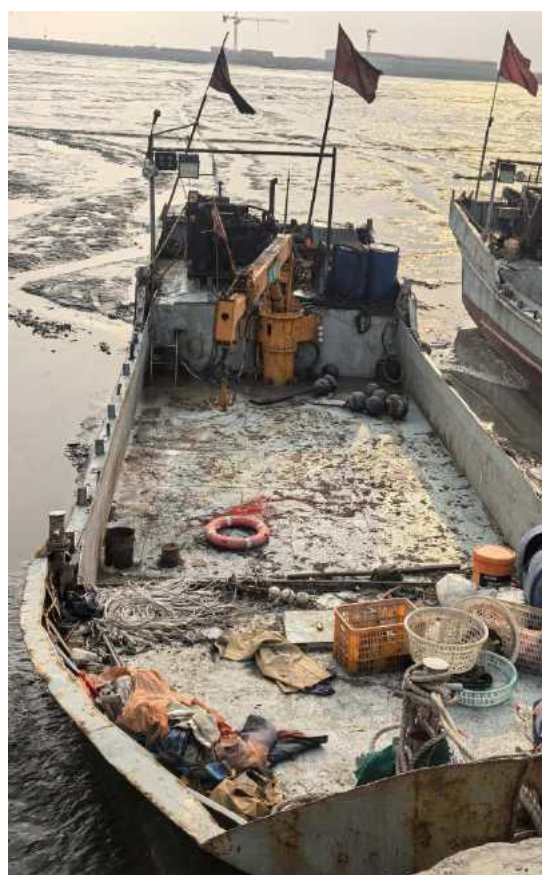
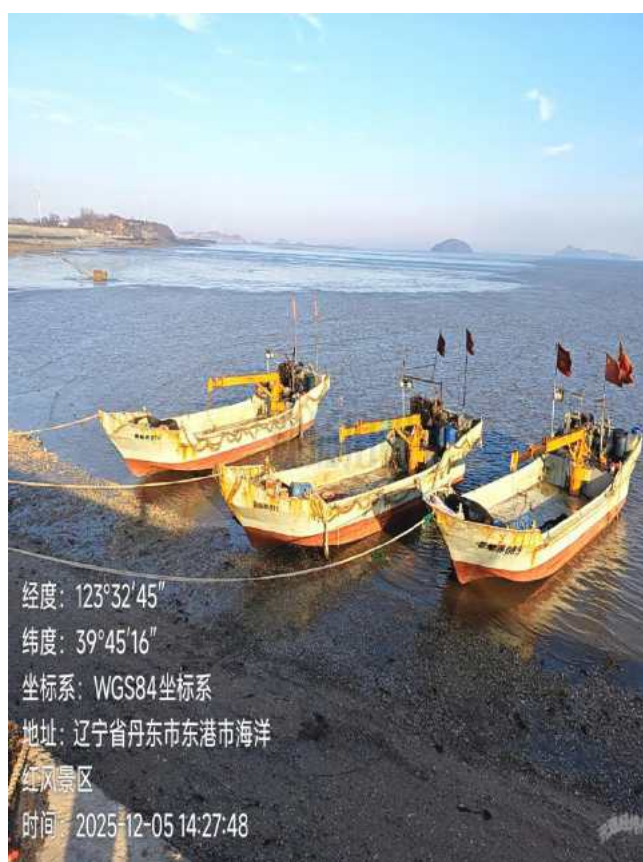
图 2 养殖工具船敞口货舱及事故航次其它三艘养殖工具船

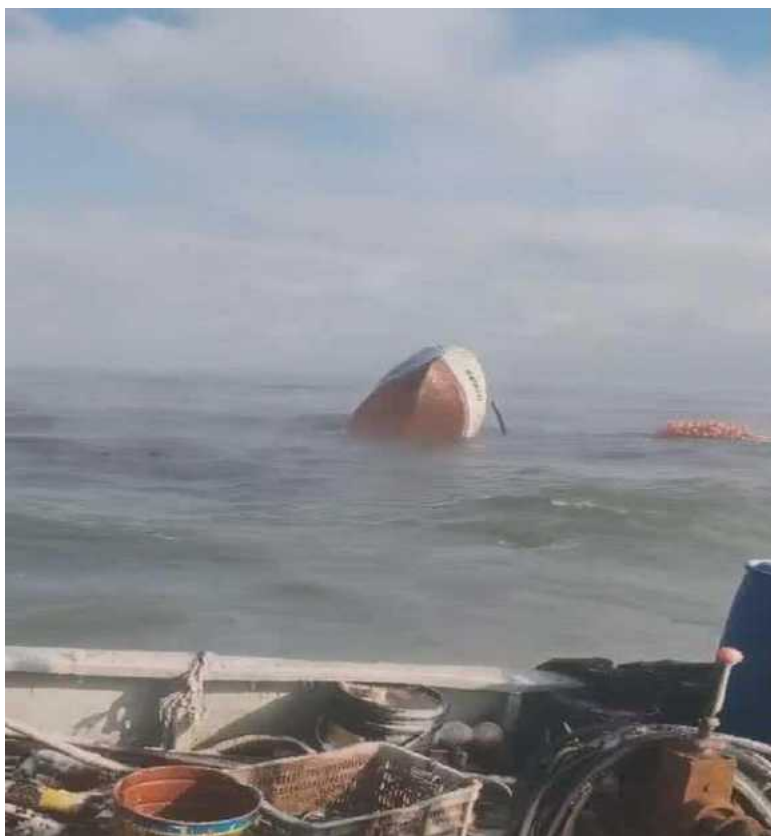
11 时许，菩蛎养 014 船最先抵达养殖筏区（ $39^{\circ}39.569'N$ 、 $123^{\circ}35.539'E$ ），发现事故船船艏朝上、船体向西北方向倾斜，呈半沉状态斜立于水中。

图 5 菩蛎养 014 船搜救时拍摄的事故船状态

**2.事发现场船舶状态佐证。**事发现场，事故船倾覆后呈船艏朝上、斜插水中的状态，且其附近养殖筏绳已断裂。这一状态与船舶艏部受外力牵扯而无法正常浮起的特征相符。
