# 广州地铁二十一条线神舟路站“7·30” 在建出入口挡水墙倒塌致地铁进水 一般事故调查报告

调查认定，广州地铁二十号线神舟路站“7·30”在建出入口挡水墙倒塌致地铁进水一般事故是一起以局部强降雨为诱因的生产安全责任事故。

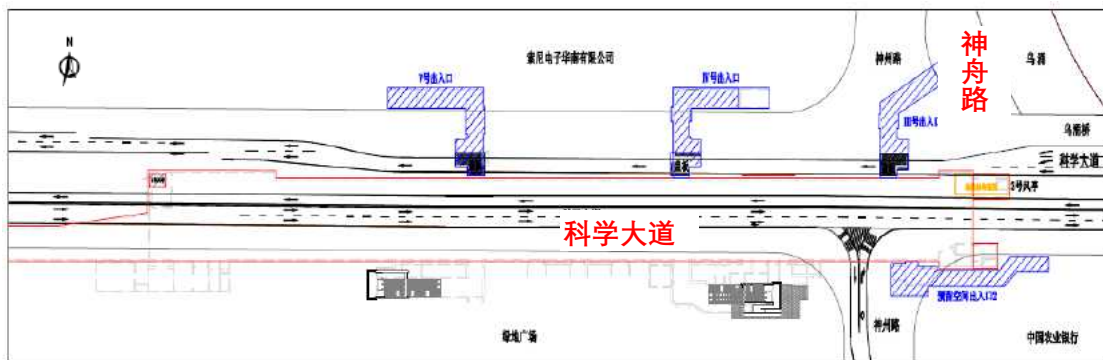
图1 神舟路站IV号出入口平面位置示意图

2.IV号出入口施工进度。本次事故所涉IV号出入口平面位置如图1所示。围护结构于2020年5月1日开始施工,事发时主体结构底板已全部完成,侧墙及顶板分两段施工,已完成1段,剩余1段;IV号出入口增设的挡墙、冠梁及第一道支撑已实施完毕;IV号出入口通道与二十号线车站主体之间的隔离墙施工完毕。IV号出入口基坑以西地面场地于2021年6月11日移交广州机施建设工程有限公司。

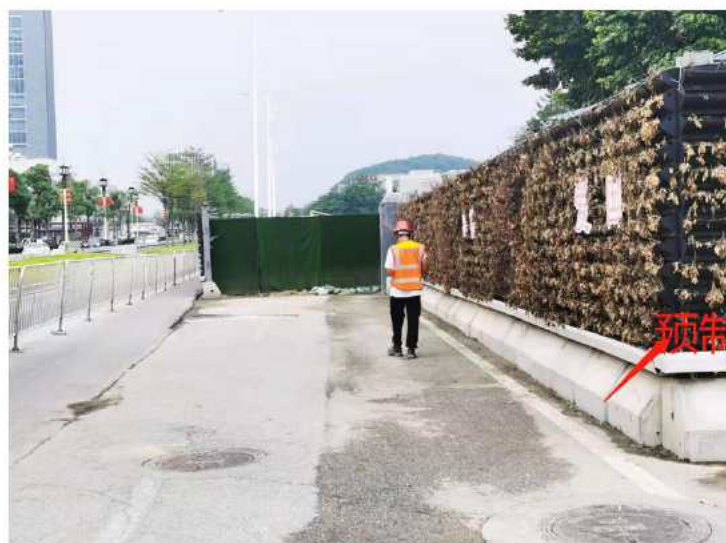
图3 连续围蔽预制混凝土基础（石马）

项目围蔽按照广州市住建局《广州市建设工程绿色施工围蔽指导图集 V2.0》设置(图 3),底部设置预制混凝土基础(石马)。

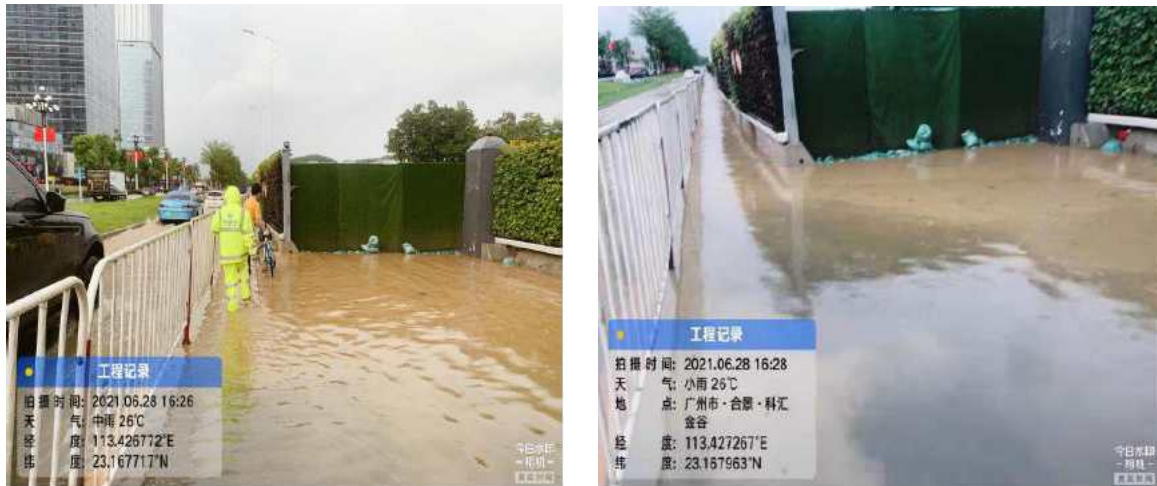
图 4 2021.6.28 工地围蔽外道路积水情况

2021 年 6 月 28 日,因暴雨三级响应,广州科学城排水管理有限公司巡查该项目附近发现存在积水情况(图 4)。经核查,为该路段雨水篦在项目围蔽内被预制混凝土基础(石马)阻挡,仅能通过石马下方凿开的两个临时排水口(处于半堵塞状态)排至围蔽范围内的雨水篦,故现场要求整改。因后续路巡发现仍未整改,于 7 月 27 日正式发函地铁集团《关于商请解决科学大道与神舟路交界处雨天积水问题的函》(穗开科排中区[2021]27 号),要求立即通过撤走石马或新增排水设施等措施解决该路段的积水问题。地铁集团收到后即通知项目部落实,并于 7 月 29 日疏通预制混凝土基础(石马)排水口。

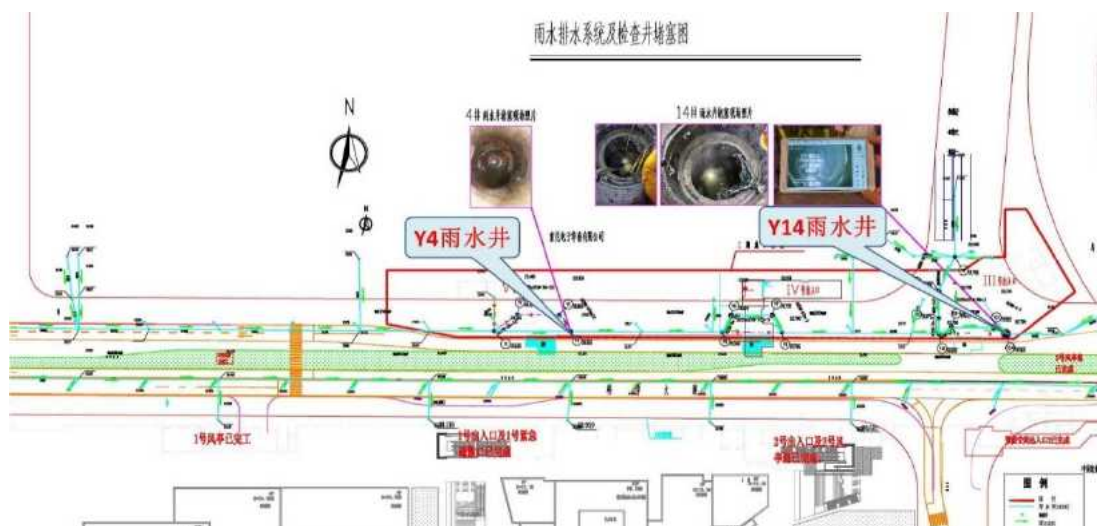
图 6 部分被封堵的雨水井（Y4、Y14）平面位置示意图和砖砌封堵情况照片

2.施工单位为防止施工区域泥浆水外溢污染乌涌，在 Y14 雨水井井底管口位置违规设置了挡水墙，降低了雨水管道排水能力。

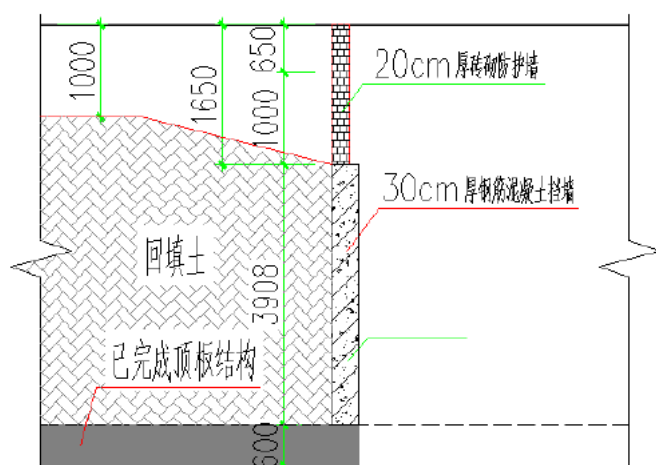
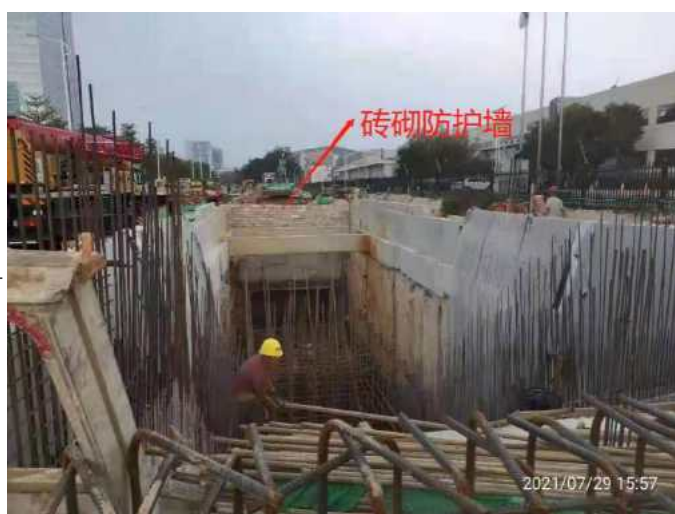
图 7 IV号出入口结构顶板上复合临边防护墙剖面和现场照片

IV号出入口基坑原在地面设置有“L”型防护墙，其中，为了满足科学大道恢复工程施工场地移交的需求，项目部破除了IV号出入口直线段原高于地面 0.65m 的地面钢筋混凝土防护墙，随后未经设计变更，在敞口段基坑西侧设置了与钢筋混凝土防护墙等高的复合临边防护墙（墙体下部为 0.3m\*3.908m 的钢筋砼墙，上部为 0.2m\*1.65m 砖砌墙）(图 7)，与敞口段原防护墙形成闭环。具体施工由项目部进行技术交底、劳务单位宏华公司具体施工。

3. 施工单位自行设置的下部钢筋混凝土、上部砖砌复合临边防护墙，达不到原有的防淹能力。瞬间汇集的雨水骤然升高漫过防护墙顶，砖砌部分随后倒塌，雨水进入IV号出入口通道。

20 时至 31 日 18 时，中铁隧道局组织完成对相关出入口挡墙的加固工作。

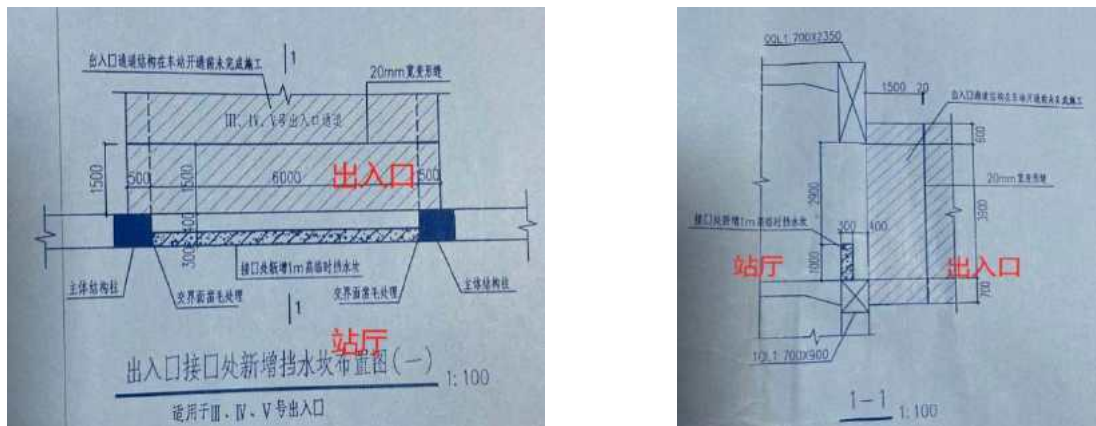
图 8 神舟路站站厅与IV号出入口通道位置接口处挡水坎平面图、剖面图

经调查，根据广州地铁设计研究院有限公司 2019 年 5 月 27 日印发的《关于请各设计单位落实广州地区轨道交通工程施工期间防水防淹措施相关要求的函》及地铁集团运营事业总部 2019 年 7 月 5 日签发的《关于商请协调解决在建及预留出入口防洪等相关问题的函》“在尚未完成土建施工的出入口与站厅连接处的防洪挡墙应为混凝土挡墙(高度不小于 1 米,厚度不小于 300mm),消除渗漏隐患。”的要求,勘察设计院在神舟路站站厅与IV号出入口通道位置接口处设计为 1 米高、300mm 厚的钢筋混凝土墙挡水坎,由项目部组织施工;后为分隔IV号出入口施工面与运营车站,项目部自行设计并在钢筋混凝土墙上砖砌高约 2.9 米的沙砖砖砌挡墙(到顶)。其中,挡水坎主要起防止施工期间渗漏水进入站厅作用,砖砌挡墙主要起分隔施工面与运营车站作用。

4.神舟路站站厅与IV号出入口通道位置接口处，主要用于拦截IV号通道内基坑渗水及敞口范围降雨的挡水坎高度仅 1.0m 高，挡水坎上方加砌砖墙到顶仅作为空间隔离，在短时间大量雨水涌入IV号出入口通道后，水头冲击和水压导致砖墙开裂渗漏并损毁，雨水进入车站站厅。
