# 昆明盘龙临街商铺“7·22”较大户外招牌 坠落事故调查报告

2024年7月22日21时59分，昆明市盘龙区联盟街道金江路156号金康园综合楼一楼5家商铺户外招牌设施坠落，造成3人死亡，7人受伤，直接经济损失468.7万元。

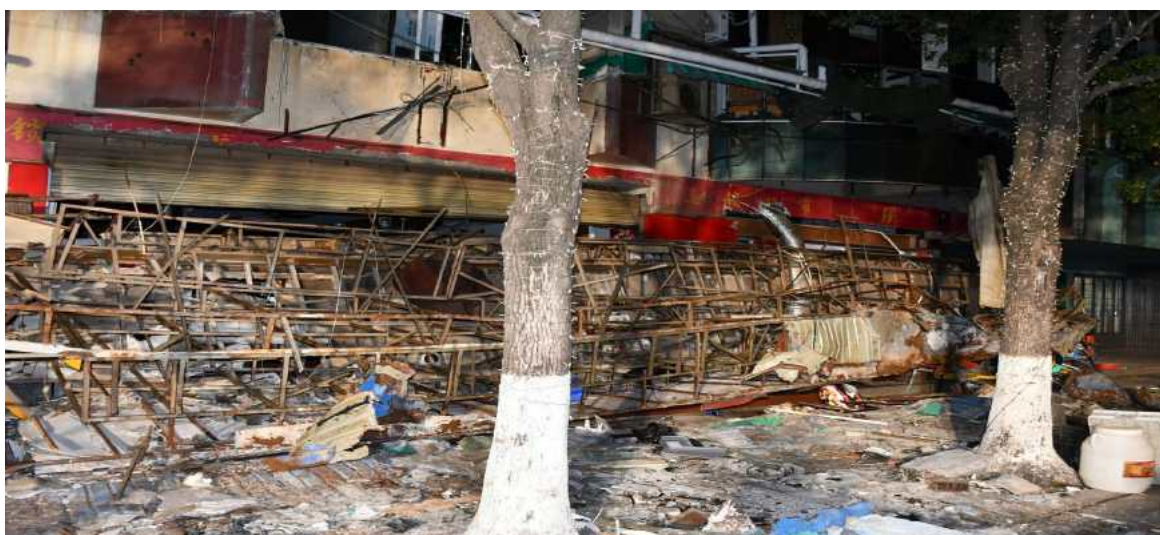
图八事故现场

米，商铺至柏油马路路沿 8.9 米。商铺南侧人行道地面见坠落的招牌钢架、石膏板、木饰面板、防水材料、彩钢瓦、广告板材等招牌组件，以及铁灶台、铁锅、金属框及竹制筲箕、排水管等杂物；附 7 号至附 10 号商铺与二楼间的建筑外立面有 6 个长方形金属框附于外墙上（膨胀螺栓固定），且部分金属框角钢向下弯折，或缺失、或断口，2 处弧形玻璃幕墙各见角钢与幕墙基座钢板焊接，坠落招牌顶部位置见白色排水管沿东西方向横敷。
