## 海南昌江海南矿业股份有限公司石碌铁矿分公司“8·11”高处坠落一般事故调查报告

来源：昌江县应急管理局

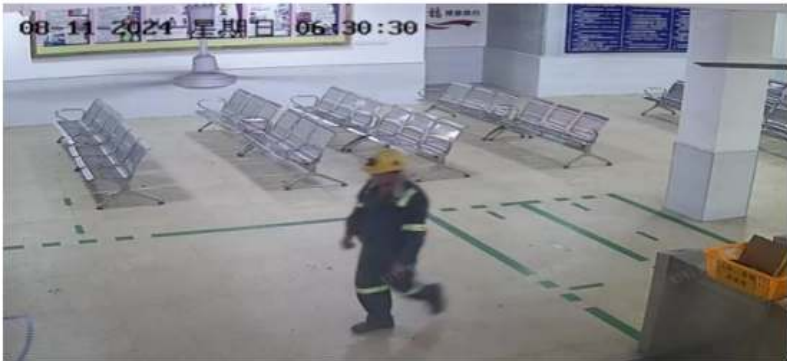
图1.失联人员赵某某在候罐厅下井时画面

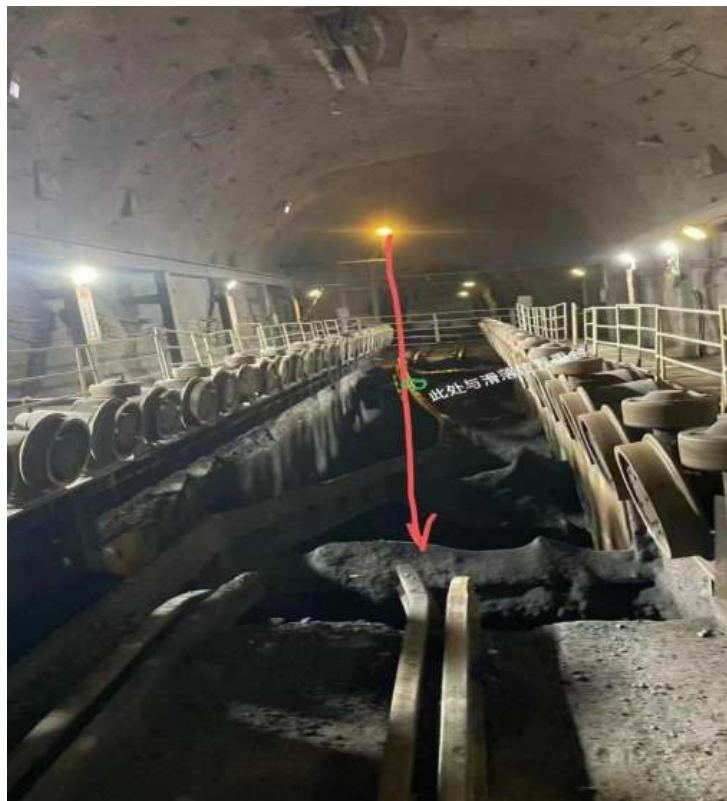
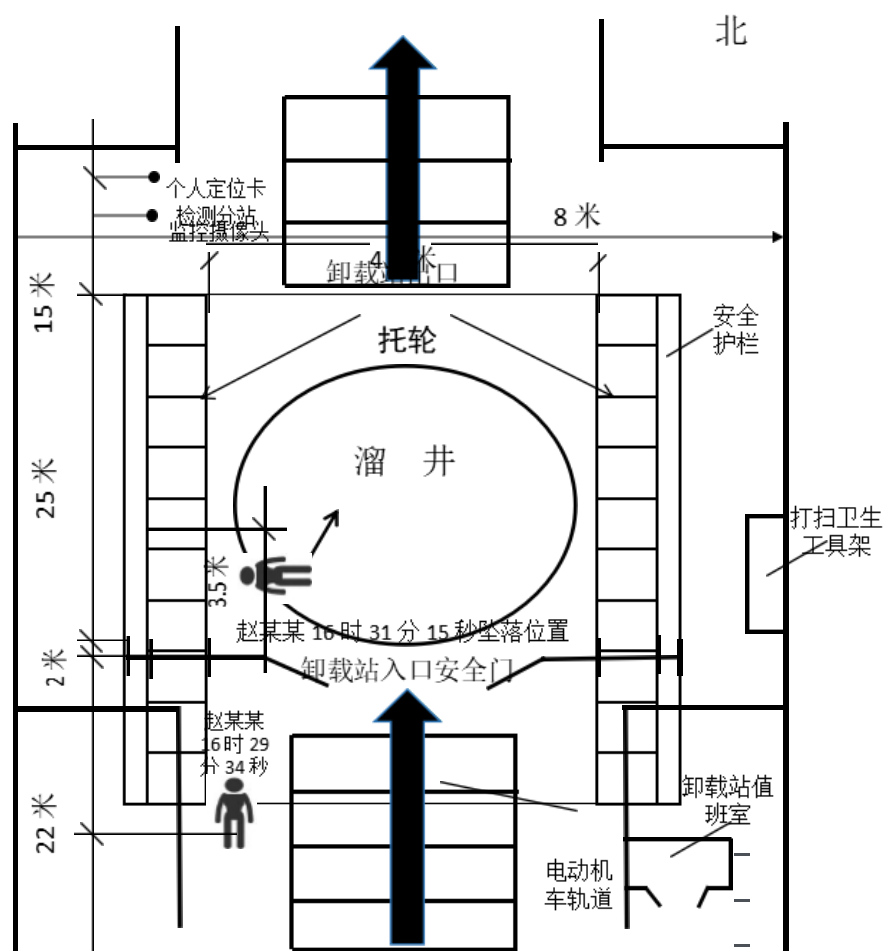
-120米中段2#卸载站发生事故平面示意图

事故发生在石碌铁矿分公司地下采矿场-120m中段2#卸载站，经现场勘验，当时2#卸载站的入、出两个安全护栏门已打开挂好固定钩，卸载站右侧工具架上的打扫卫生用工具完整没有缺少，卸载站左侧北边的监控摄像头只拍摄到溜井位置，未覆盖拍摄到卸载站的全貌，卸载站地面上存有散落的矿粉（见下图）。

金诚信海矿石碌项目部看矿工赵某某安全意识淡薄，违反项目部《卸载站安全管理规定》第3条、《各工种安全技术操作规程》第四十四第4条和第6条等的规定，违规冒险进入卸载站卸料口，在运矿电机车进来之前几秒钟躲避不及坠落2#卸载站前端边至溜井3.5米处，被运矿电机车卸放的矿石冲进2#溜井里。

4. 石碌铁矿分公司地下采矿场-120m中段2#卸载站监控设施设备安装不齐全，已有的监控设施形同虚设，对事故发生前三天赵某某在2#卸载站内的不安全行为没有及时发现并进行纠正和教育管理。

（二）海南矿业石碌铁矿分公司及地下采场：牢固树立安全发展理念，坚持“人民至上 生命至上”，贯彻落实矿山领域“两办”意见，刚性执行国务院安委会“八条硬措施”，落实外包工程主体责任，加强对外包单位协调管理，加强风险隐患排查治理，扎实开展安全教育培训，加强日常安全生产“三违”纠治惩处，彻底整改-120m中段卸载站安全问题，常态化开展事故警示教育。

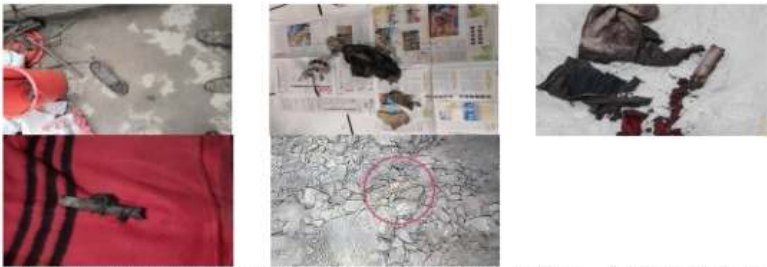
8月17日，在-420m上部矿仓先后发现疑似失联人员随身衣物、骨头和软体组织。经送公安司法鉴定中心进行DNA比对鉴定，属于赵某某本人的尸体碎片。至此，现场应急救援指挥部宣布事故搜救救援工作结束。

图 12.捡到疑似失联人员骨头、衣物、安全帽内衬、劳保鞋、安全帽少量碎片
