# 紫云自治县黄家湾水利枢纽工程干渠工程 “12·22”一般坍塌事故调查报告

编制单位：紫云自治县人民政府事故调查组

编制时间：2024 年 4 月 19 日

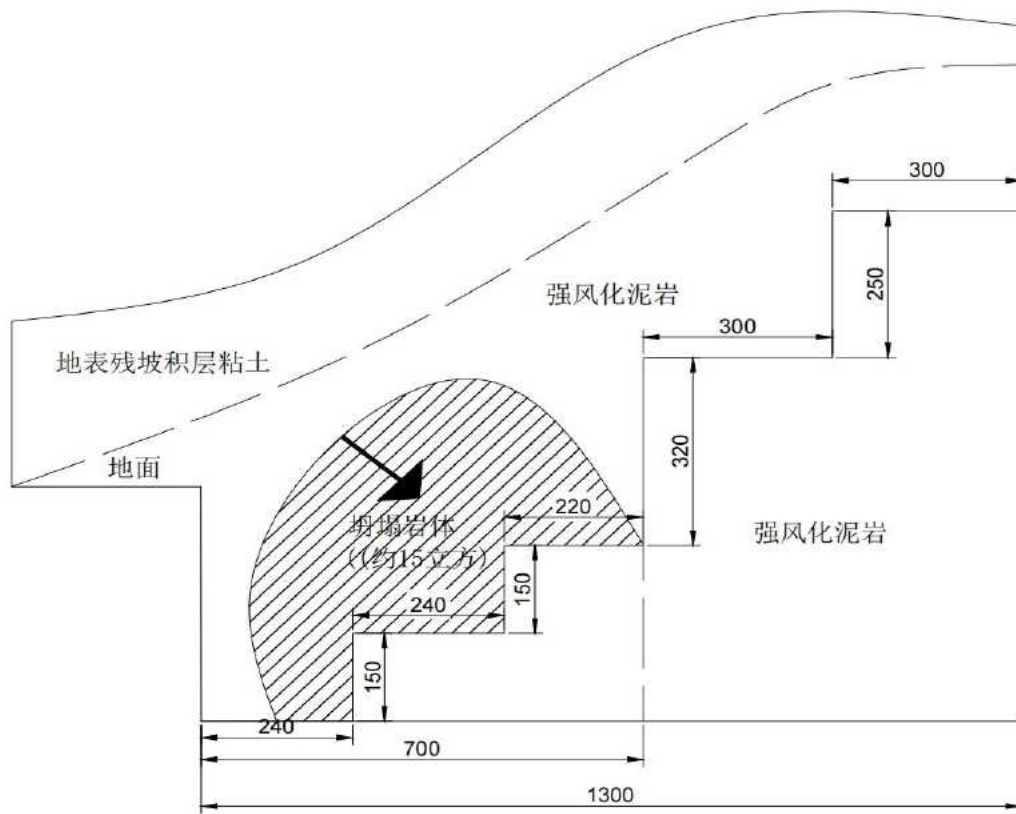
图 1: 2#拱座断面图

事故发生处位于黄家湾水利枢纽工程干渠工程纳代 2#渡槽工程 2#拱座，基底为一开挖长 7m\*宽 5.7m 的矩形体，基底按 1.5m 高度、2.2~2.4m 宽度留设台阶，基底左右侧边坡角度约  $75^{\circ}$  - $80^{\circ}$ ，坍塌岩体位于 2#拱座左侧壁，基底上方依次宽 3m、高 2.5 米台阶开挖，据现场测量、标绘。其图式如下：

1. 中铁十七局集团有限公司。一是未配备纳代 2#渡槽工程施工现场专职安全员，违反《水利工程建设安全生产管理规定》第二十条的规定；二是未按照《纳代 2#渡槽总体施工方案》要求，对稳定性较差边坡施工作业采取支护处理措施；三是未按照《中华人民共和国安全生产法》第四十六条第一款规定认真开展隐患排查治理工作，未对纳代 2#渡槽工程开展过隐患排查治理工作；四是未按照《危险性较大的分部工程安全管理规定》第十五条规定，对现场作业人员进行安全技术交底；五是未采用有效技术手段进行变形监测，违反《危险性较大的分部分项工程安全管理规定》第十七条第三款规定；六是纳代 2#渡槽工程施工复工程序不符合相关规定；七是纳代 2#渡槽工程 2#拱座基础放坡系数未达到《纳代 2#渡槽总体施工方案》要求的 1: 0.5, 现场实测边坡角度在  $75^{\circ}$  - $80^{\circ}$  。

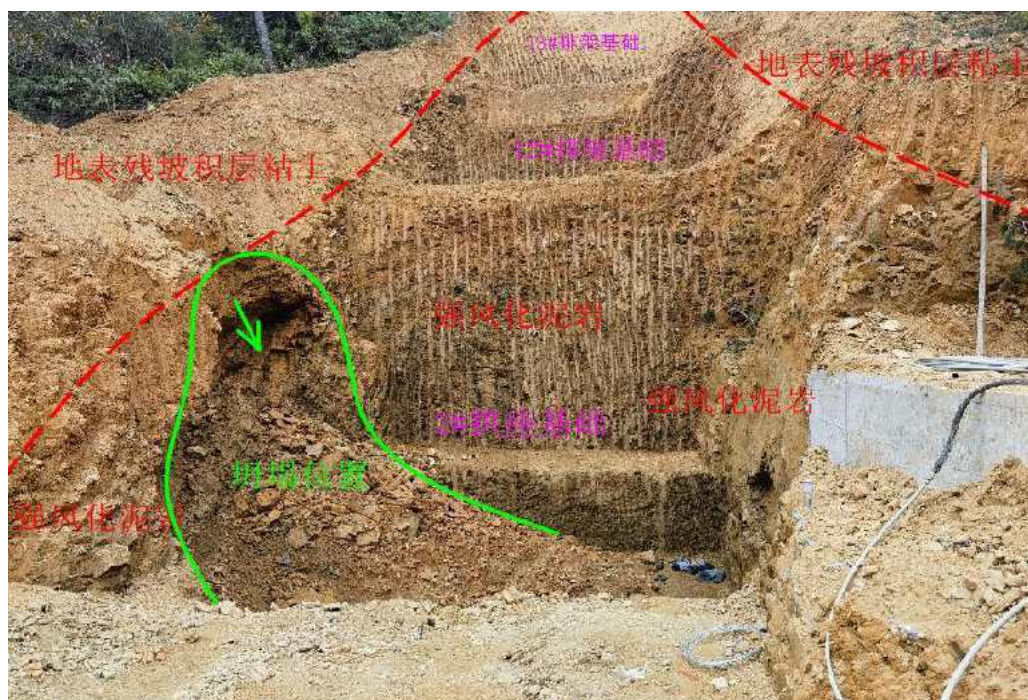
图 2：2#拱座现场图片

事故现场地质条件顶部为 0.5 ~ 2.0m 厚的第四系残坡积层粘土，不整合接触于下伏的强风化层泥岩上，地质结构主要结构面类型以节理、裂隙、层面为主，垂直节理、裂隙发育，在重力作用下，下伏的强风化层泥岩发生坍塌，坍塌高度 4.8 ~ 6.3m，坍塌宽度 2 ~ 4.5m，坍塌体厚度 0.5 ~ 1.5m，坍塌方量约 15m<sup>3</sup>；事发时，史\*顺、史\*林、张\*3 人在最底部台阶进行作业，其中史\*顺位于拱座基础左侧坍塌体的正下方，史\*林、张\*位于拱座基础右侧坍塌体临边处，距离史\*顺约 5m；现场无安全警示标志标识，边坡无支护措施，有一架木质梯子通向地面，且在坍塌时

纳代 2#渡槽工程 2#拱座基础由易风化、易崩解、力学强度低的强风化泥岩组成，开挖边坡后，受重力和构造应力影响，岩层在基底处剪出，沿外倾软弱结构面发生平面滑移、垮塌。

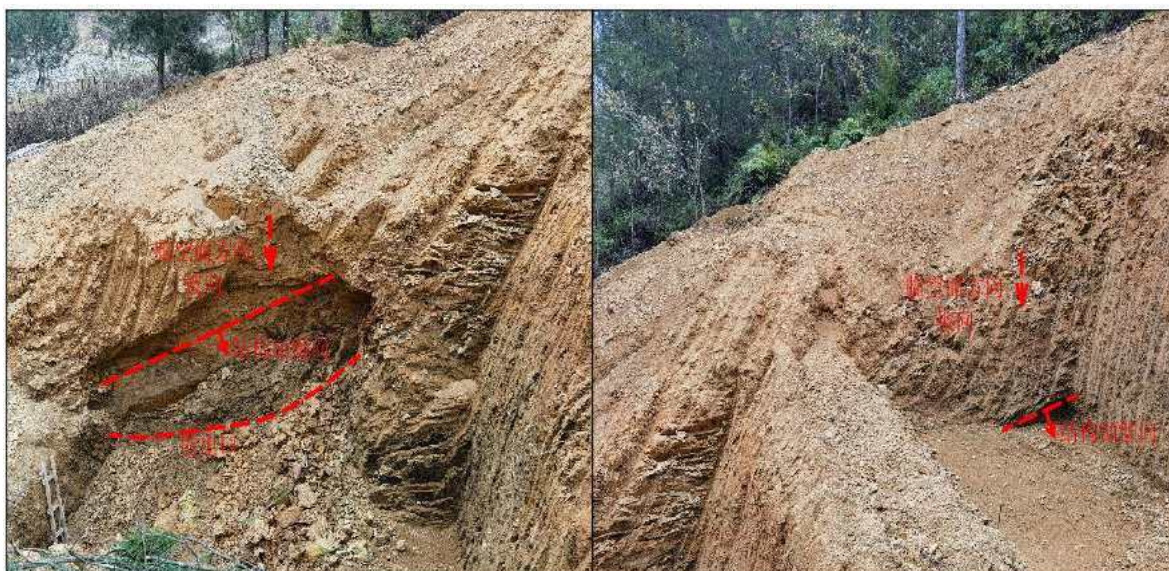
照片4：2#拱座坍塌点结构面组合情况

照片4：2#拱座上游12#排架基础结构面组合情况
