# 厦门海沧厦门金达威维生素有限公司 “1·11”较大污水处理池闪爆事故调查报告

2024年1月11日8时55分许，位于海沧区的厦门金达威维生素有限公司（以下简称金达威公司）发生一起违规施工焊接引发污水处理池内可燃气体闪爆事故，造成4人死亡、2人重伤，直接经济损失约530万元。

事故调查组认定：该事故是一起在污水处理池上方违法建设遮雨棚过程中违规施工引发池内空间可燃气体闪爆的较大生产安全责任事故。

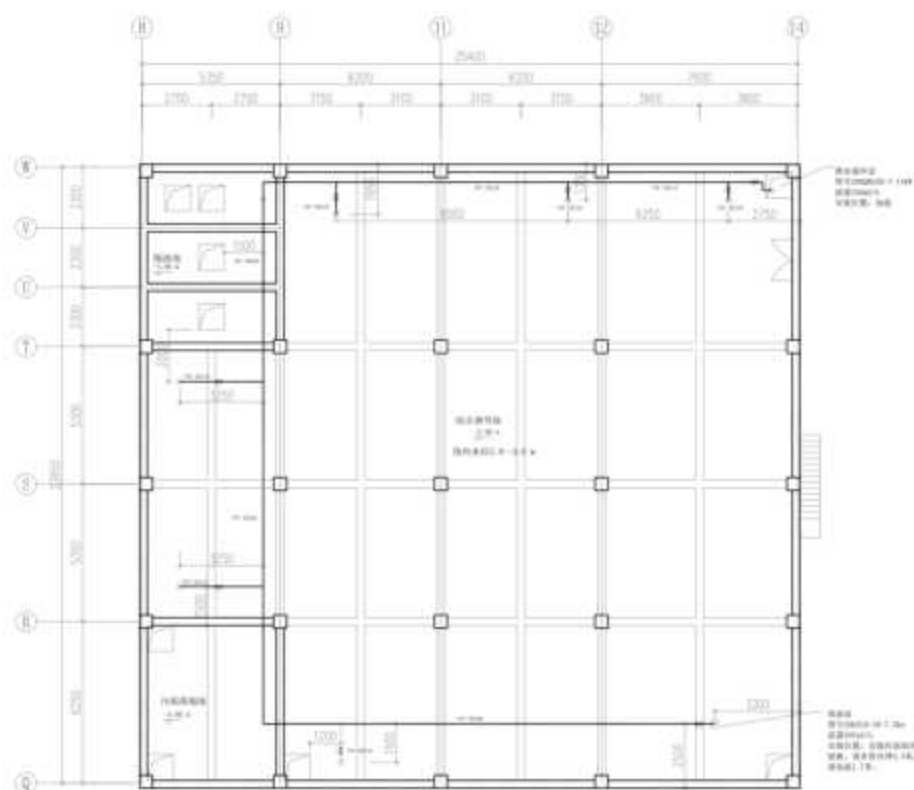
图 2 污水处理池循环管路图

污水处理池体积  $2937.5\text{m}^3$ ，长度为 25m、宽度为 23.5m、深度为 5m，池顶板厚度为 15cm。污水处理池的西北处设有 3 个隔油池（合  $6\text{m}\times 5\text{m}\times 5\text{m}$ ）、西南处设有 1 个污泥浓缩池（ $6\text{m}\times 5\text{m}\times 5\text{m}$ ），剩余部分为综合调节池。污水处理池上方西侧建有一栋设备机房。综合调节池顶板的东北角、东南角和西南角分别设置 3 个观察井，尺寸均为  $1150\text{mm}\times 1150\text{mm}$ ，井沿用砖砌，高度 100mm，井沿上覆盖了约 20mm 厚的橡塑保温材料，在井盖上安装厚度约 1.8mm 的不锈钢盖板，井四周设铁质围栏。为防止综合调节池内的气体外溢，2022 年 1 月在部分观察井盖板处增加抽风管，抽气总风管（PVC 材质）直径 DE160，用引风机将尾气抽至环保废气处理系统 RTO。为提高废水混合效果，保证处理效率，设置了循环水管系统，通过泵打循环将池内废水混合均匀，2023 年 11 月份在综合调节池东北角观察井井盖上安装一条污水循环总管（直径 DE200），污水循环管（PVC 材质）从井盖不锈钢盖板穿出，用 20mm 厚的橡塑保温材料和密封胶对其之间的缝隙进行填充密封。

电焊工芦某华在位于污水处理池面东北角观察井上方搭建遮雨棚过程中焊接作业时持续溅落的火花引燃覆盖在下方观察井盖板上的麻袋和污水循环管与不锈钢盖板之间缝隙的橡塑保温材料，外部燃烧的能量通过污水循环管和不锈钢盖板之间缝隙进入污水处理池，因污水处理池内部有达到爆炸极限的可燃气体浓度，继而引发污水处理池闪爆。

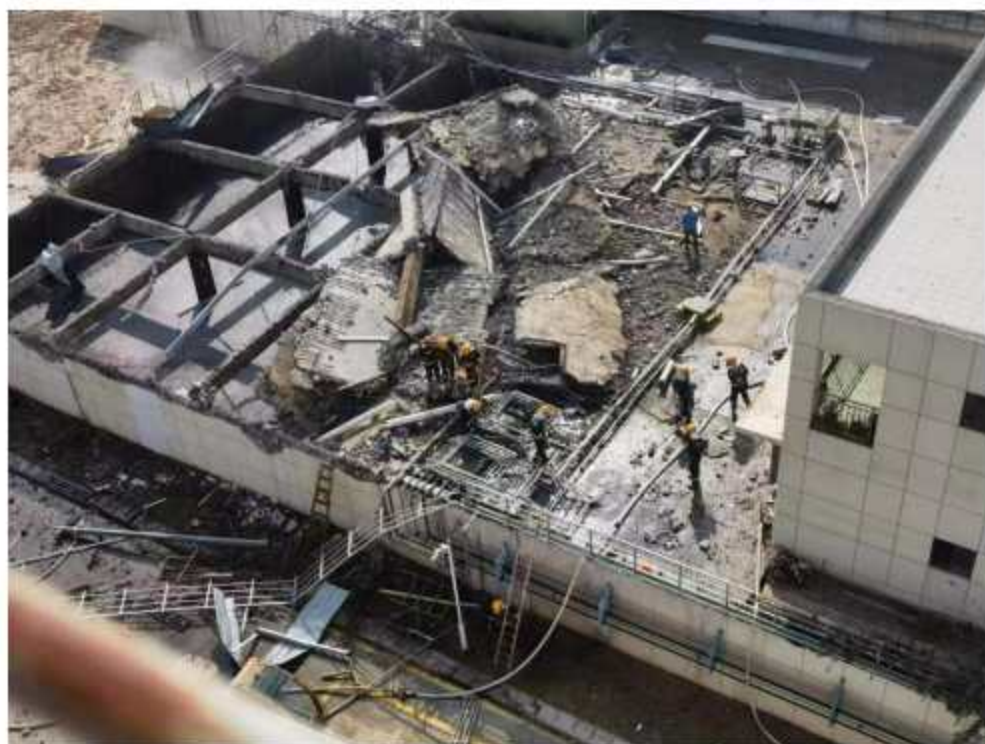
图 3 事发后事故现场图

事故造成池上在建遮雨棚向外、向上掀开，污水处理池混凝土池盖大半部分掀开覆盖到另外半部并伴有碎块飞溅，部分坍塌，爆炸后掀翻面积约  $350\text{m}^2$ ，池内污水深度约为  $2.5\text{m}$ 。爆炸造成现场作业人员 3 人失联、3 人受伤送医，未对周边造成影响。

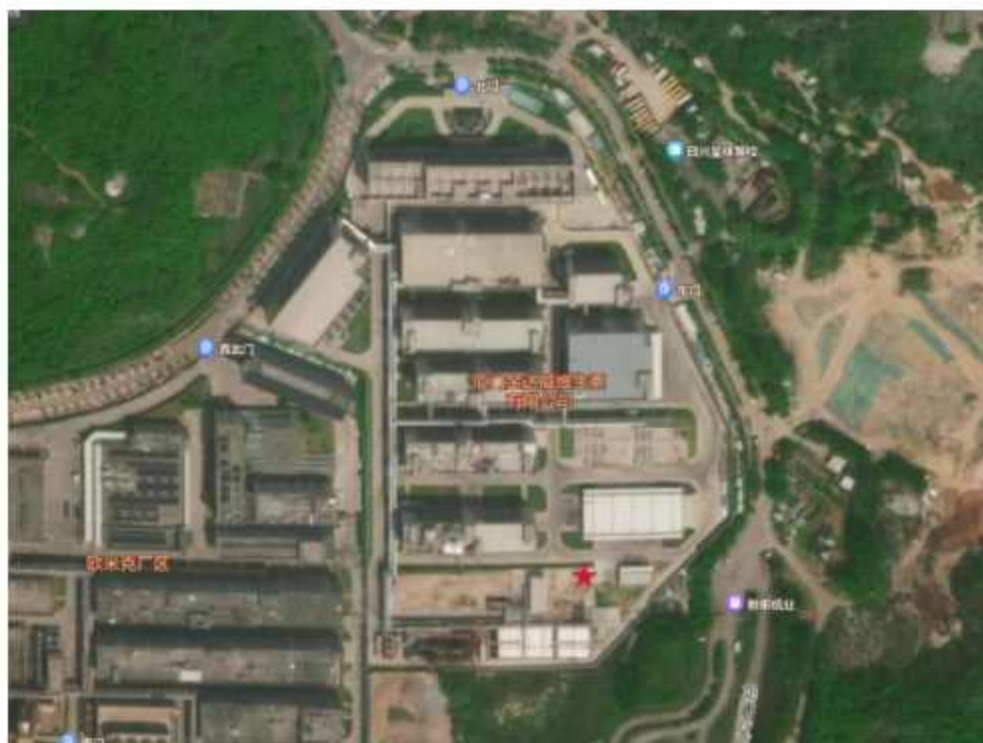
图 4 事故发生地及周边航拍图

金达威公司位于厦门市海沧区海沧生物医药中试及产业化基地内，东临龙门西路、北临龙门西路、西北临龙门西二路、正西临厦门欧米克生物科技有限公司、南临福建盛迪高端原料药基地（在建）。事故发生地为污水处理池，位于公司东南侧，其东侧 15m 处为 2#甲类仓库，南侧 8.9m 处为厌氧池，西侧 6m 处为设备机房一，北侧临厂区道路（金六路）。

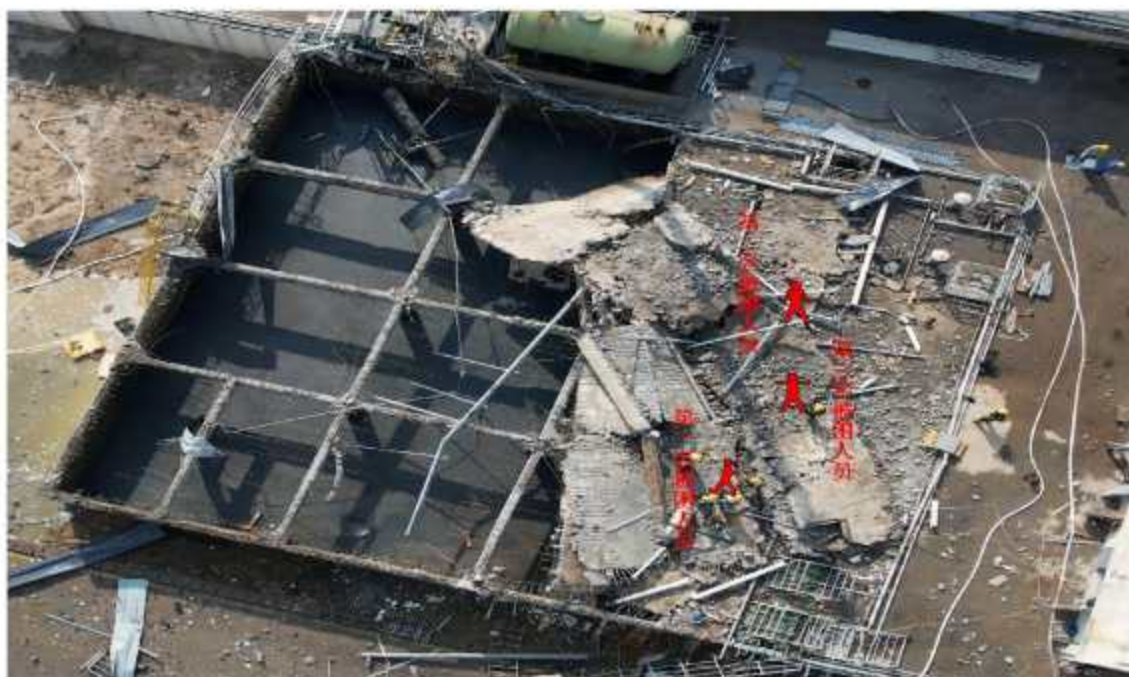
图5 被困人员位置示意图

**消防部门。**1月11日9时15分58秒接警，9时24分新阳消防救援站到场，前后共调集94名消防救援人员、18辆消防车、6条搜救犬参与救援。10时46分、11时44分、14时28分将在掀翻水泥板下方、污水池中、掀翻水泥板狭小空间中的3人相继救出。
