# 荣经县银潮矿业有限公司“3·22”机电事故 调查报告

2026年3月22日20时10分，雅安市荣经县银潮矿业有限公司（以下简称银潮矿业）+891米水平运输大巷掘进工作面发生1起机电事故，造成1人遇难，直接经济损失149.06万元。

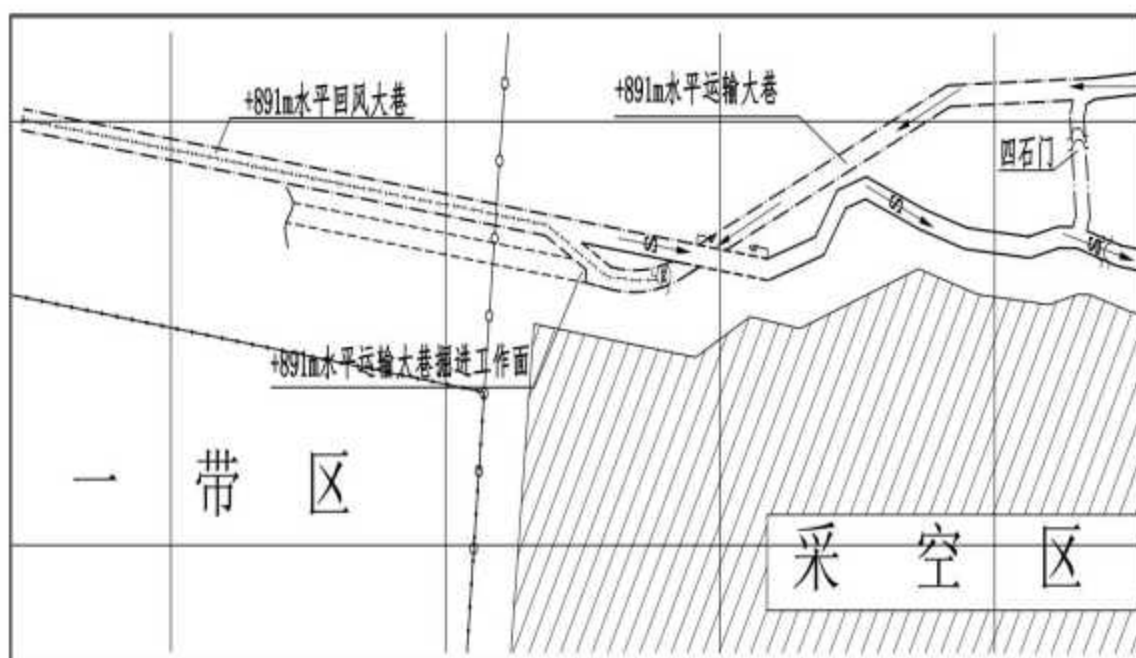
图 1 +891 米水平运输大巷掘进工作面位置图

1.巷道基本情况。+891 米水平运输大巷为主平硐转向延伸巷道，用于正准备开拓的一带区运输、行人、进风；该巷呈南北向布置，由南向北延伸（见图 1）；巷道设计净宽 3.8 米，净高 3.0 米，净断面 10.39 平方米，全岩巷道，采用锚网喷砼支护，锚索加强支护。

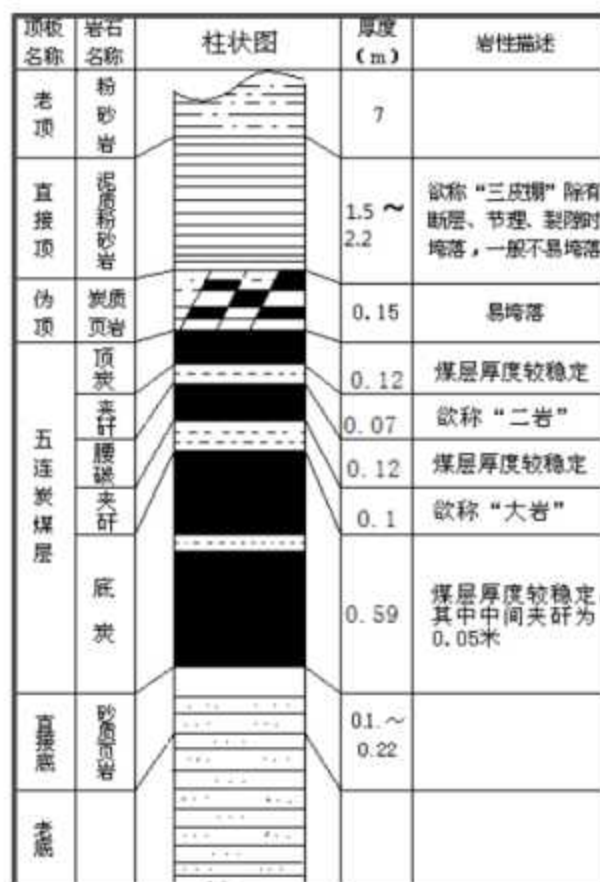
图2 五连煤层柱状图

3.煤层顶板及水文地质情况。五连煤层伪顶为黑色炭质页岩，厚度0.15米；直接顶为泥质粉砂岩，厚度1.5至2.2米；老顶为粉砂岩（见图2），厚度7至22米，富水性弱。

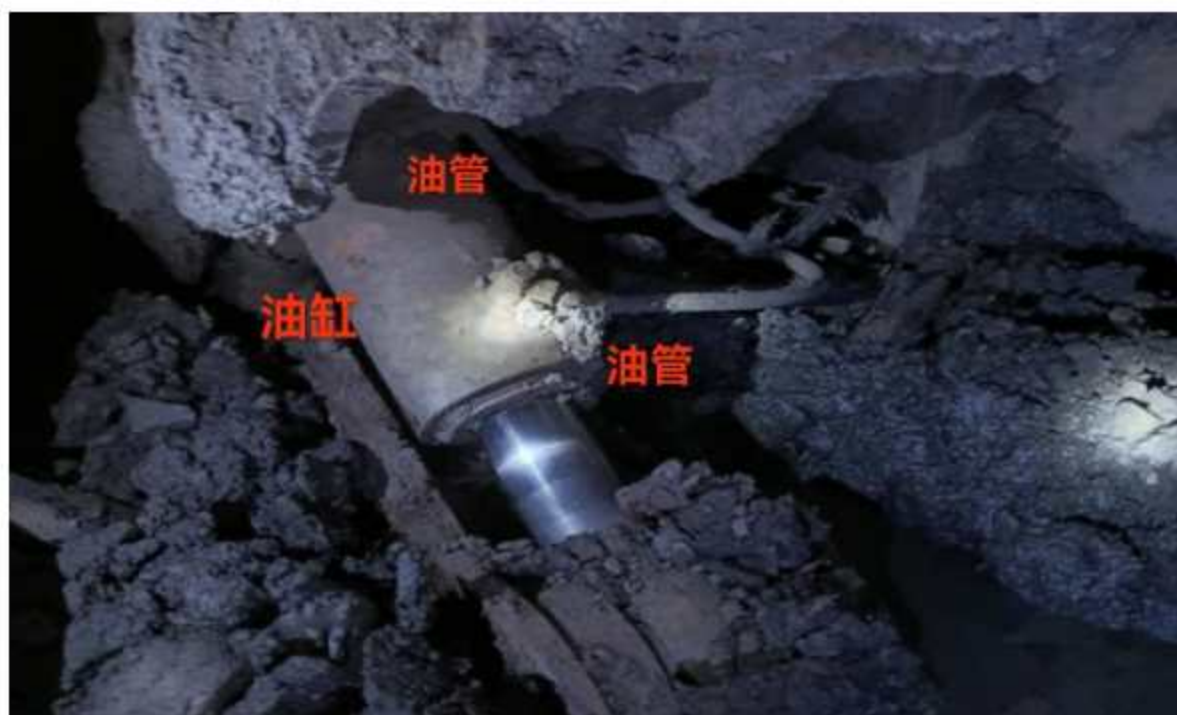
图3 后支撑升降油缸及油管

及电控系统。后支撑部用来减少截割时机体的振动，防止机体横向滑动；在后支撑部的两边分别装有升降支撑油缸（见图3）。掘进机长度10.1米、宽度2.6米、高度1.6米，重45吨。

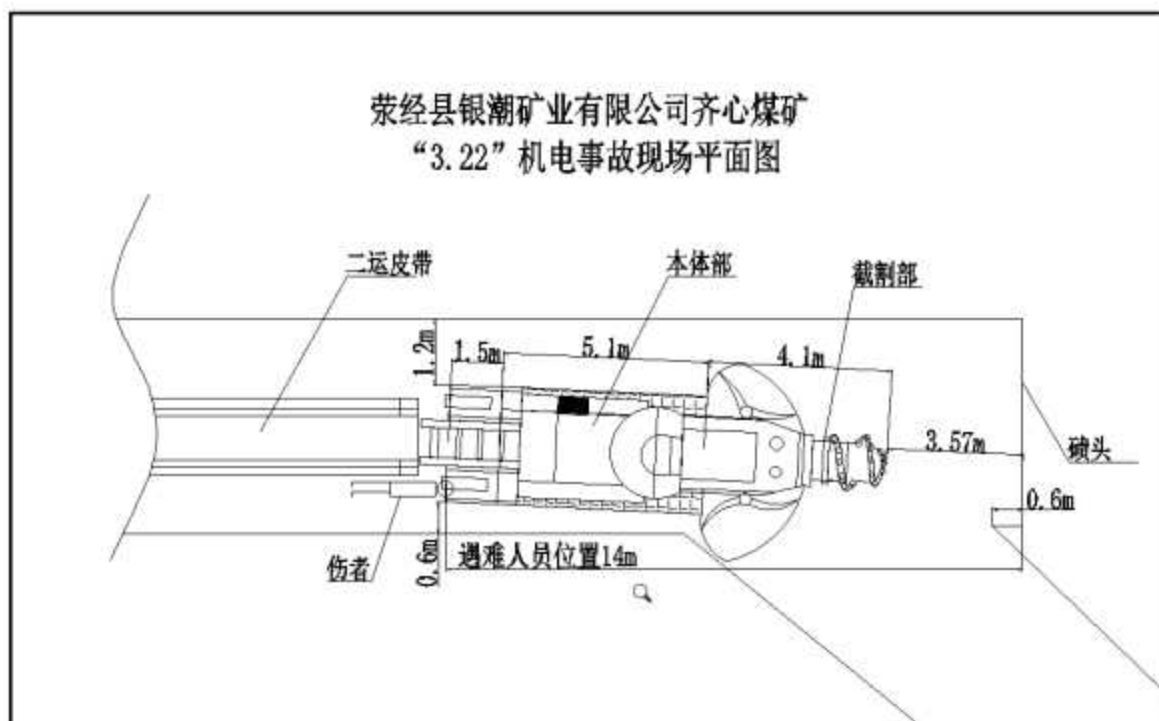
图 4 事故现场平面图

5.掘进机位置情况。现场勘查时，掘进机截割头距+891米水平运输大巷掘进工作面迎头3.57米，掘进机右侧距巷道右帮0.6米、左侧距巷道左帮1.2米（见图4），掘进机机身向右侧倾斜，倾斜角度4.5度（见图5）。

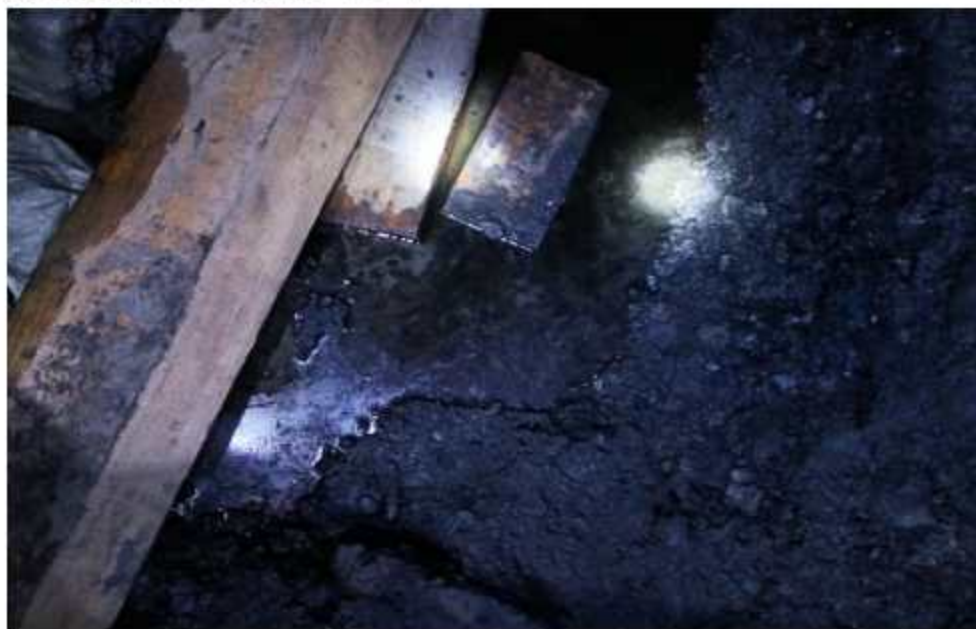
图6 积水及油膜

6.事故点情况。事故点位于掘进机右后支撑腿下方，该点底板有积水，积水上有油膜，底板松软呈淤泥状（见图6）；支撑腿附近底板垫塞有枕木，后方铺设一块木板，木板上与支撑腿根部连接处有血迹（见图7）。

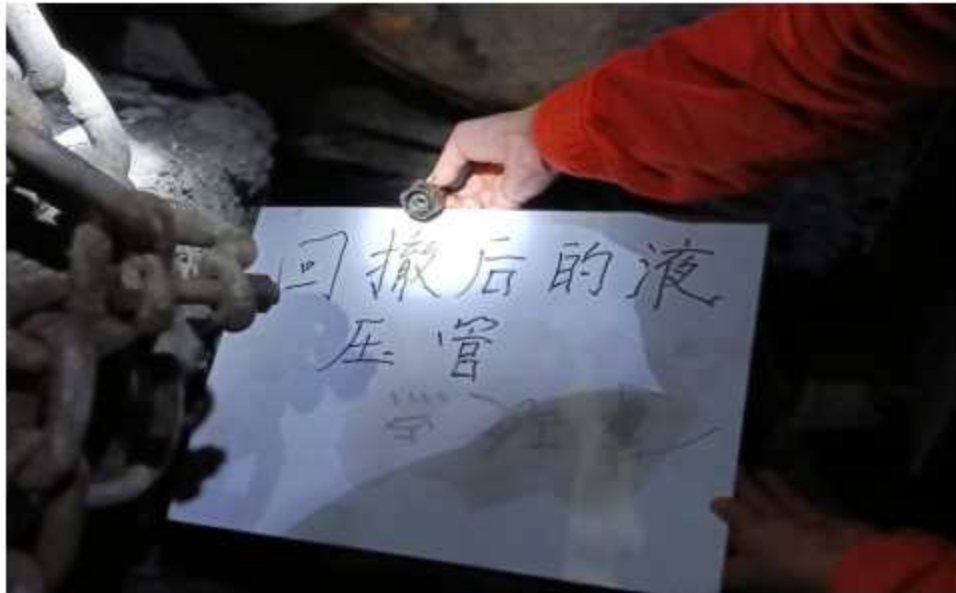
图 8 被拆卸的高压输油管

7.油管被拆卸。右后支撑腿一根进、回高压输油管接头被拆卸，该管正常情况下应与油缸相连。

取吊挂、支撑等可靠措施情况下，取下矿帽，将身体上部探入掘进机底部拆卸液压管接头，油缸内液压油喷出，掘进机支撑腿失压导致机体下沉，挤压其头部，导致事故发生。

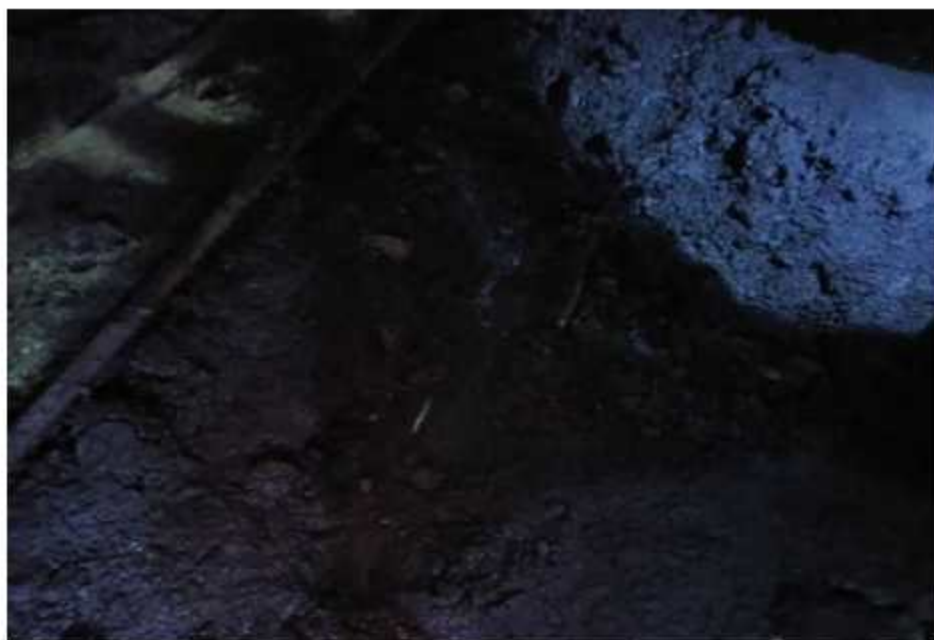
图 9 +891 米运输大巷掘进工作面巷道右侧底板

1.掘进工作面底板变软。+891 米水平运输大巷掘进工作面底板为黑色炭质页岩和泥质粉砂岩，巷底距离煤层不足 1.5 米，回风联络巷粉砂岩裂隙浸水流入工作面，2026 年 2 月 6 日贯通后至事故发生时，未正常掘进，导致底板长时间被水浸泡变软；巷道右侧为毛水沟，右侧底板呈淤泥状（见图 9）。

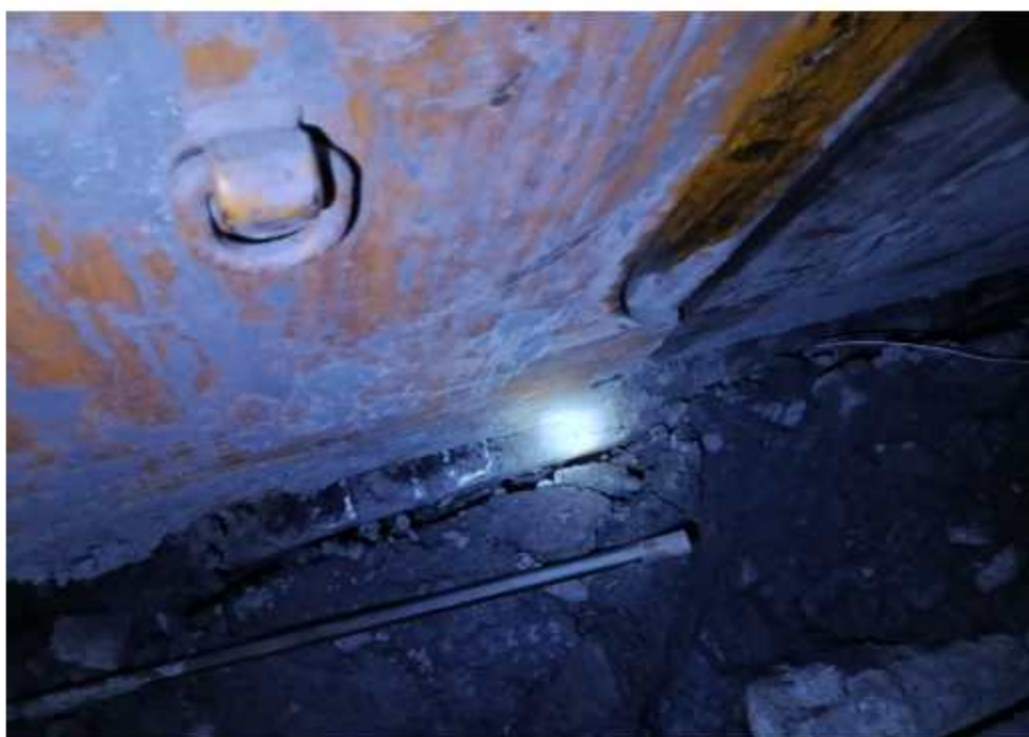
图10 掘进机右侧履带陷入底板

2.掘进机陷入底板。3月6日复产后，重达45吨的掘进机一直停于事故点位置，因巷道底板变软，承载力不足，掘进机向巷道右侧下陷倾斜，从而造成掘进机行走部右侧履带陷入淤泥（见图10），右后侧支撑腿深陷巷道底板，不能正常伸缩，导致掘进机不能正常移动。
