# 高县得狼煤业有限公司

## “8·9”瓦斯窒息事故调查报告

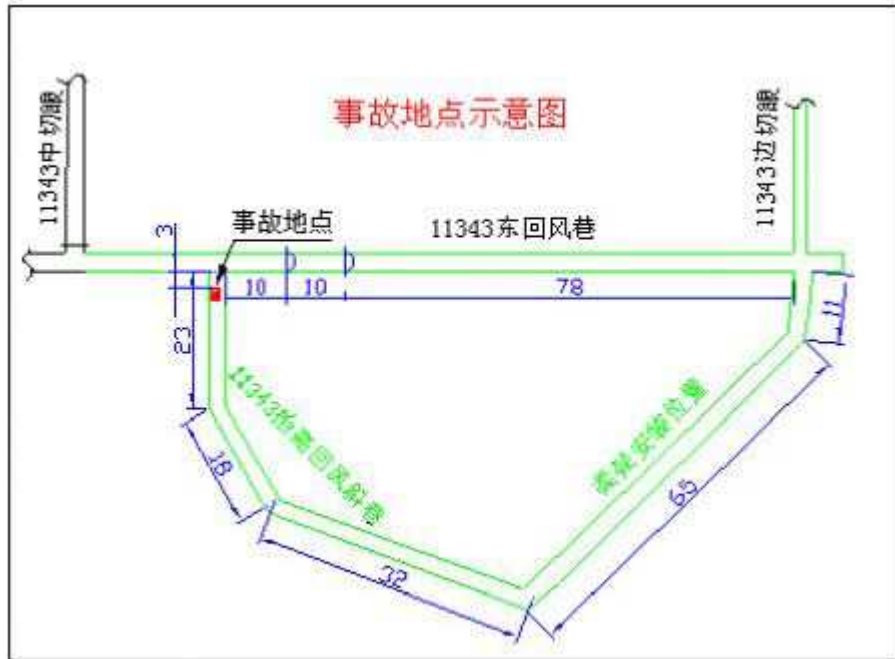
事故地点位于B<sub>3+4</sub>煤层11343备采工作面区域。2022年11月，该面11343开切眼形成。随即，煤矿通过调查集体企业时的老职工，确认开切眼以东还有部分残余资源。在未报经监管部门批准的情况下，11月18日，煤矿在开切眼内抬高30m开口，沿B<sub>3+4</sub>煤层向东施工，掘进30m左右与原老巷贯穿并与11343东回风巷联通，形成11343边切眼，遂将原开切眼更名为中切眼，形

成 11343 备采工作面。同时发现 11343 东回风巷上部还有部分资源和老巷，决定布置 11343 抬高回风斜巷，以开采上部剩余资源。同年 12 月初在 11343 东回风巷设置了一组正向风门，用于向 11343 抬高回风斜巷供风。（见事故地点示意图）
