# 盘龙龙泉星空云著（KCPL2019-3-A4）一期 项目 2 期“9·11”一般高坠死亡 事故调查报告

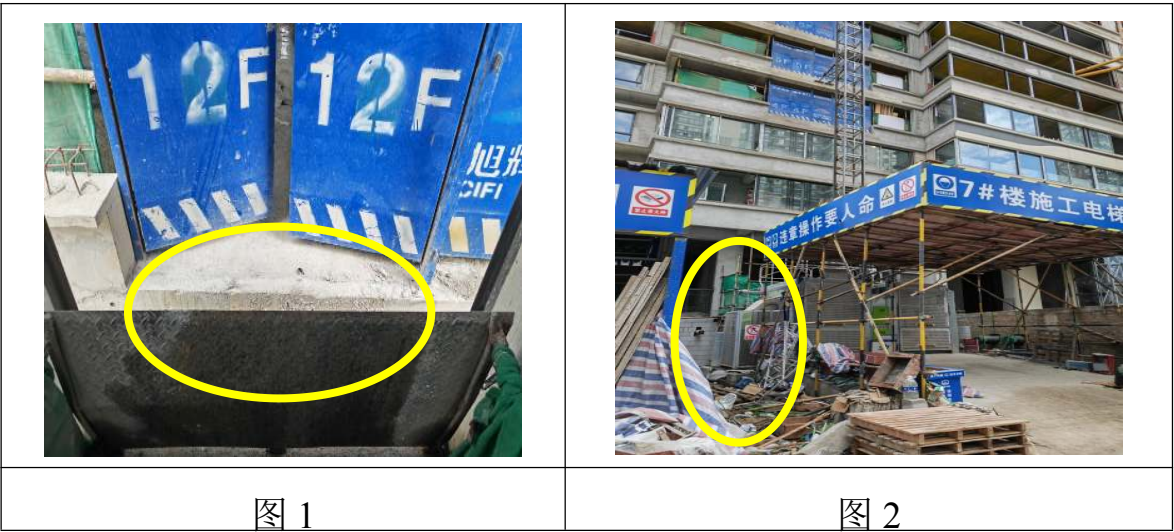
2024 年 9 月 11 日上午 7 时 50 分许，施工升降机司机钟\*\*将右侧吊笼运行至一楼，接到强勇公司唐\*\*、梁\*、史\*\*、赖\*、杨\*\*5 人；上午 8 时许，施工升降机运行至 9 楼接到普工敖\*\*。敖\*\*从 9 楼进入到施工升降机后，站在吊笼内侧门口，此时吊笼内含司机共有 7 人；上午 8 时 10 分许，施工升降机运行至 12 楼停靠，赖\*打开吊笼门，放下连接翻板，打开层站处防护门后进入 12 楼里面，杨\*\*和史\*\*随之进入楼层内，3 人未返回吊笼。此时吊笼内还有钟\*\*（坐在驾驶位）、梁\*（站在吊笼外侧）、唐\*\*（站在吊笼内侧门口）、敖\*\*（站在吊笼内侧门口）4 人。唐\*\*见无人离开，便擅自去关 12 楼层门，前脚踩在建筑物外边缘，双手向楼层外拉动闭合层站层门，身体准备退回施工升降机吊笼时，不慎从施工升降机与建筑物间的空隙处坠落下去。

该起事故发生地点位于盘龙区星空云著（KCPL2019-3-A4）一期项目 2 期 7 栋号施工升降机区域，事发坠落在 12 楼层站口（图 1），与地面高约 40 米。死者坠下后，落在右侧吊笼外侧防护边缘处（图 2）。

唐\*\*乘坐施工升降机未按照《JGJ215-2010 建筑施工升降机安装、使用、拆卸安全技术规程》5.2.25 条<sup>[2]</sup>之规定，擅自关闭层站层门，不慎从施工升降机与建筑物间的空隙处坠落身亡。唐\*\*违章作业行为，是导致事故发生的直接原因。
