# 港口王府防城港天地和金属制品有限公司 “12·10”一般车辆伤害死亡事故调查报告

港口王府防城港天地和金属制品有限公司  
“12·10”一般车辆伤害死亡事故调查组

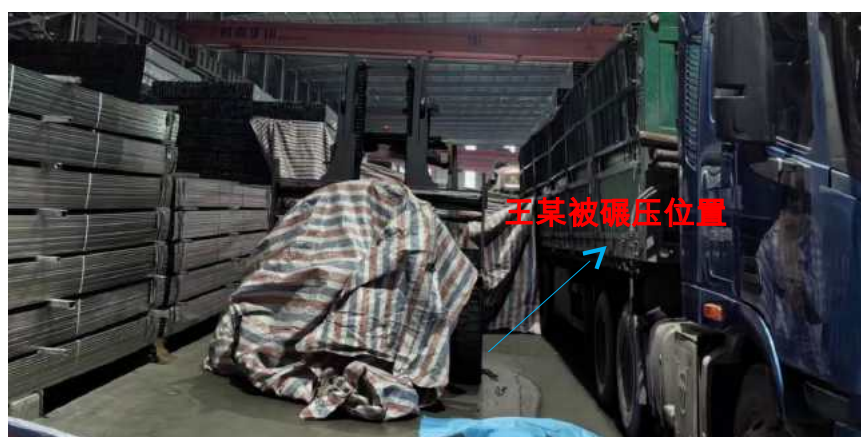
图 1 事故现场图

天地和金属制品有限公司代办装车协议》，并承诺遵守协议条款。12时15分许，王某在天地和公司《货物运输车辆司乘人员登记表》登记个人及车辆（冀E3153Z）相关信息后进入天地和公司制管一库车间装钢管。16时许，梅某伟驾驶车牌为场内桂P01109叉车运送钢卷从裁剪车间到制管一库车间。在叉车驶近冀E3153Z货车时，梅某伟按了3次喇叭，每次约3秒。在没有发现货车周边有人的情况下，梅某伟继续驾驶叉车从货车的右边尾部向头部经过。当叉车行驶到货车车厢中部位置时，王某突然从货车车厢中部位置处走了出来，正好被叉车前的钢卷碰倒、叉车左前轮碾压下半身。

经现场勘查，事故发生地点为天地和公司制管一库车间。涉事叉车车牌为场内桂 P01109，制造单位为安徽合力股份有限公司，产品合格证编号为 10530193，特种设备使用登记证编号为车 11 桂 P00128(25)，登记机关为防城港市大数据和行政审批局，发证日期为 2025 年 09 月 03 日。叉车用叉子抬起两个钢卷运送，钢卷直径约 1.8 米，离地面约 0.2 米，重约 6 吨。事故发生位置为冀 E3153Z 货车车厢中部位置右侧路面（详见图 1、图 2）。制管一库车间门口设置有《货车司机安全风险告知牌》、《进入车间安全须知》各一块，其中《货车司机安全风险告知牌》中明确告知进入管库应采取防范措施“下车后要观察其他车辆的行驶动态，确认安全方可行走或作业”（详见图 3、图 4）。
